Examen organolèptic i procés de conservació i restauració

El fet de tractar-se d'una pintura al tremp sobre tela, pintada per ambdues cares, i el mal estat de conservació en què es trobava a causa de les deficientes condicions d'emmagatzematge, va plantejar un procés d'intervenció singular, complex i delicat que va obligar a buscar alternatives als processos habituals de restauració de pintura sobre tela. En aquest article s'expliquen els processos realitzats i els resultats obtinguts, junt amb els criteris seguits en el desenvolupament del procés de restauració.

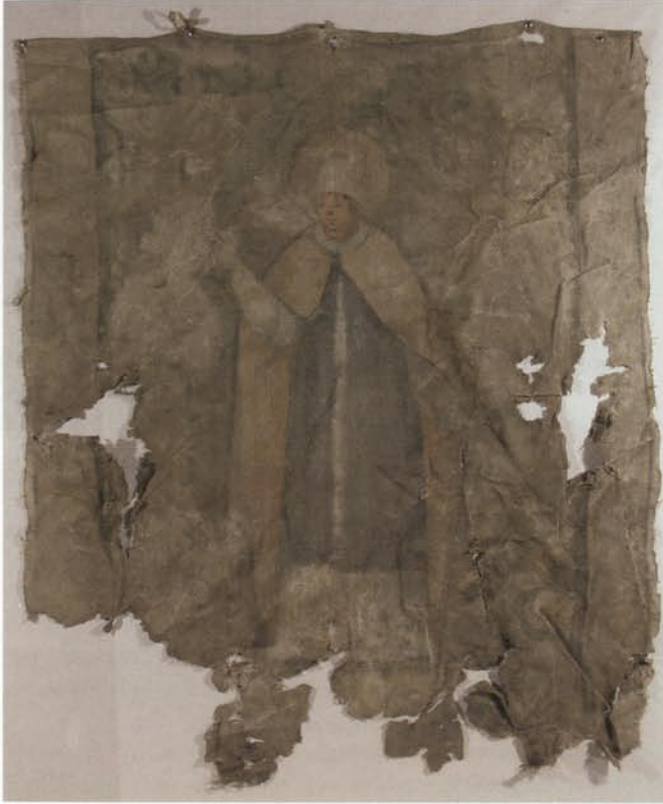
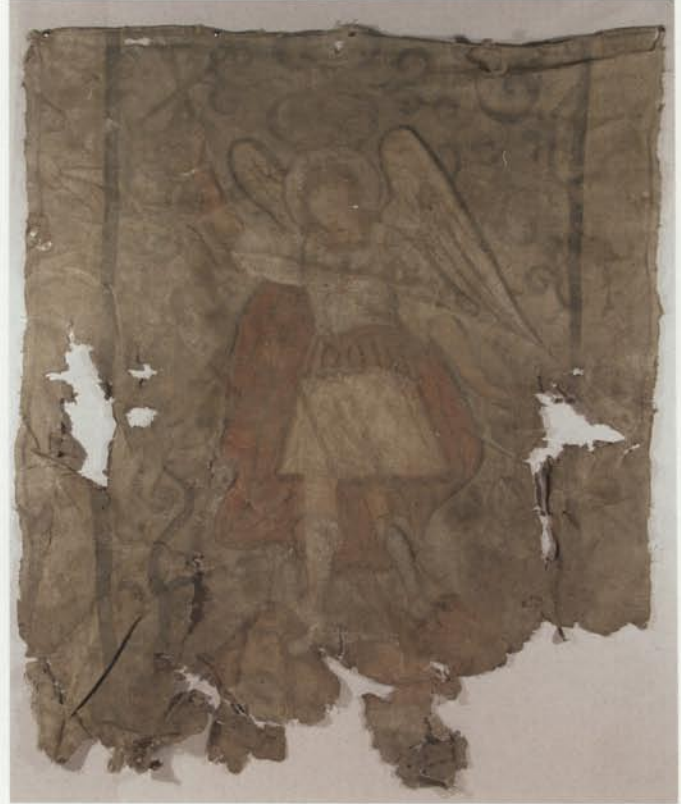
L'obra patia un pèssim estat de conservació, principalment pel que fa al suport. Es va considerar com a causa més segura d'aquesta degradació un incorrecte emmagatzematge, ja que el pendó es trobava arrugat en un calaix de la sagristia de l'església de Sant Miquel de Conques, un lloc humit i amb falta de ventilació, on segurament les condicions ambientals no eren en absolut favorables per a la seva conservació. A això cal afegir que, essent un pendó, devia ser exposat a la intempèrie quan servia com a guia en les processons. Malgrat tot, el seu estat de conservació no era tan greu com es podria esperar, tenint en compte les condicions descrites anteriorment.

1 i 2. Imatges de la cara A i la cara B del pendó abans de la restauració
(Fotografies: Lúdia Balust).

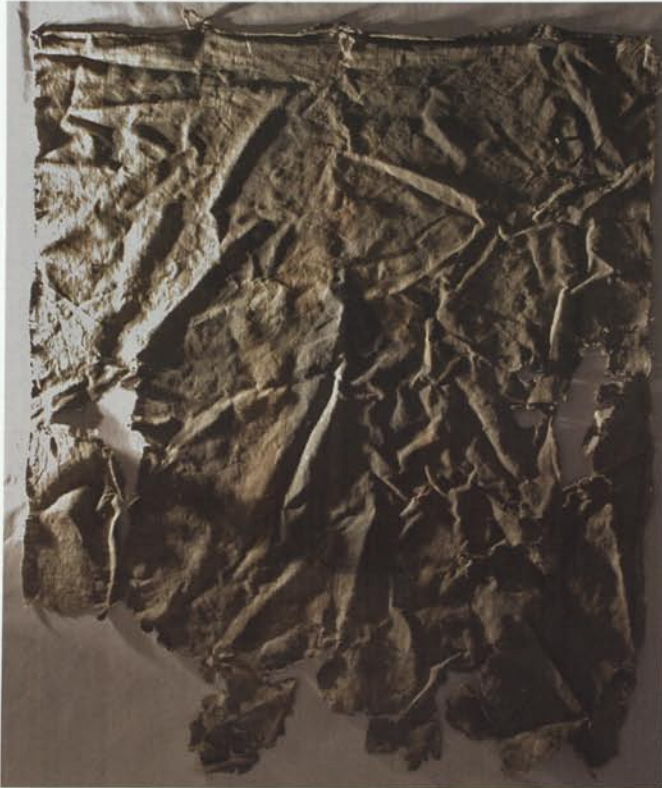
La tela tenia nombroses deformacions. Estava ondulada en tota la seva superfície i presentava múltiples plecs i arrugues, algunes d'elles amb crestes molt accentuades, on la tela estava més resseca i debilitada que a la resta del suport. Aquesta degradació va quedar perfectament reflectida en les fotografies preses amb llum rasant.

3. La fotografia amb llum rasant (cara A del pendó) evidencia les deformacions, plecs i arrugues que presentava la tela abans de la intervenció (Fotografia: Lídia Balust).

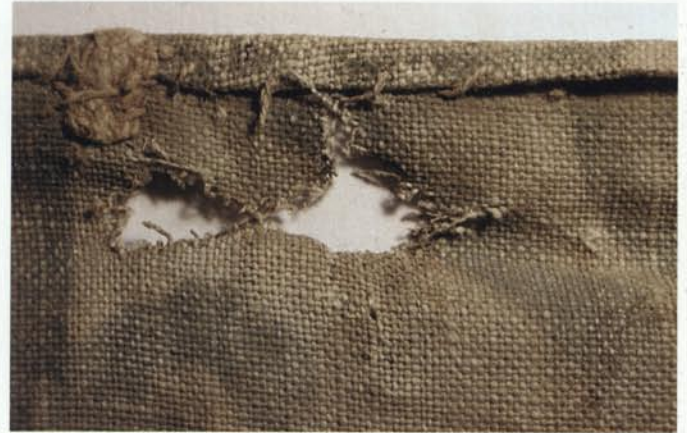
La part superior de la tela estava cosida sobre si mateixa amb un doble plec (cap a la cara B), amb un fil de lli força gruixut de color marró clar que en alguns punts es trobava desfet a causa de la ruptura de les fibres. Aquesta vora havia perdut la continuïtat i estava dividida en cinc costures, disposades a una distància irregular entre si. També s'apreciaven a la part superior del pendó sis petits forats, un dels quals conservava part d'un cordó subjectat a la tela mitjançant un nus. Creiem que aquest cordó devia anar nuat al travessar del qual penjava el pendó de manera que, molt probablement, la resta de forats d'aquesta zona (o almenys alguns d'ells) devien tenir la mateixa funció.

4. Detall del cosit de la vora superior del pendó, amb una costura i un forat (Fotografia: Lídia Balust).

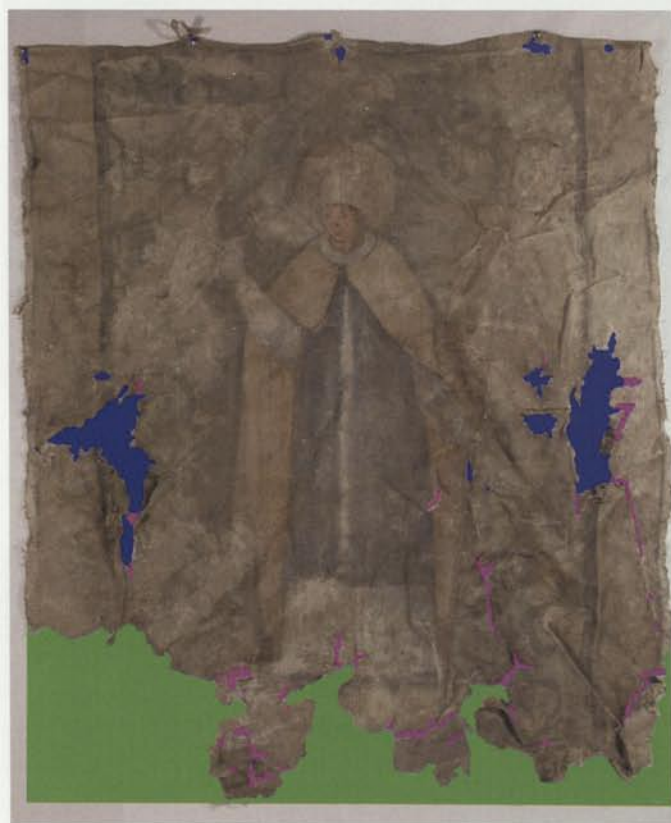
La pèrdua de suport afectava principalment la part inferior del pendó i els dos grans forats localitzats a ambdós costats de la tela. Estimem aquesta pèrdua en un 25 % del total, aproximadament. A més, es podien observar una gran quantitat de forats i estrips de dimensions diverses, alguns dels quals comportaven també petites pèrdues de suport.

— pèrdua total de suport de la part inferior
— forats
— estrips

5. Mapa d'alteracions referent a les pèrdues de suport i als estrips. Es van comptabilitzar un total de 15 forats i 31 estrips, alguns dels quals comportaven també petites pèrdues de suport (Autores: Ana Guillén i Neus Casal).

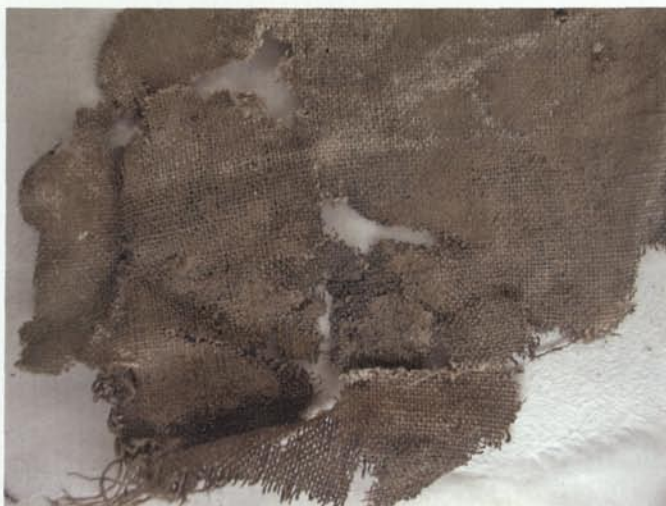
6. Detall de la pols encrostada als plecs i arrugues de l'extrem inferior dret de la cara A del pendó (Fotografia: Lídia Balust).

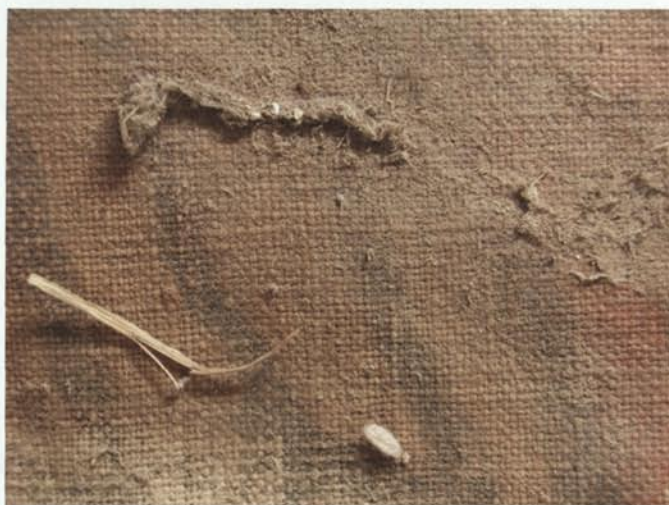
Sobre tota la superfície també es detectà una gran quantitat i diversitat d'elements i compostos aliens a l'obra, com ara restes de palla o petites restes de cera incrustada. Destacava la presència, en ambdues cares del pendó, d'ales d'insecte, nius d'aranya i restes de teranyines amb una textura enganxosa que atreïa encara més la pols. A la cara B també hi vam trobar excrements d'au que conformaven taques de color blanc, a vegades amb relleu. Algunes d'aquestes taques havien deixat llantiols al seu voltant, afectant a la pintura a causa del seu efecte corrosiu.

7. Detall de les capes de superfície: s'aprecia la presència de pols incrustada a la trama de la tela, de teranyines, d'un niu d'aranya i de restes de palla (Fotografia: Lídia Balust).

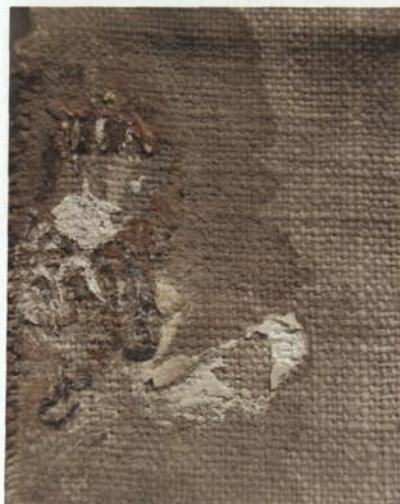
8. Detall de les capes de superfície: taca en relleu d'un excrement d'au amb aurèola al seu voltant (Fotografia: Lídia Balust).

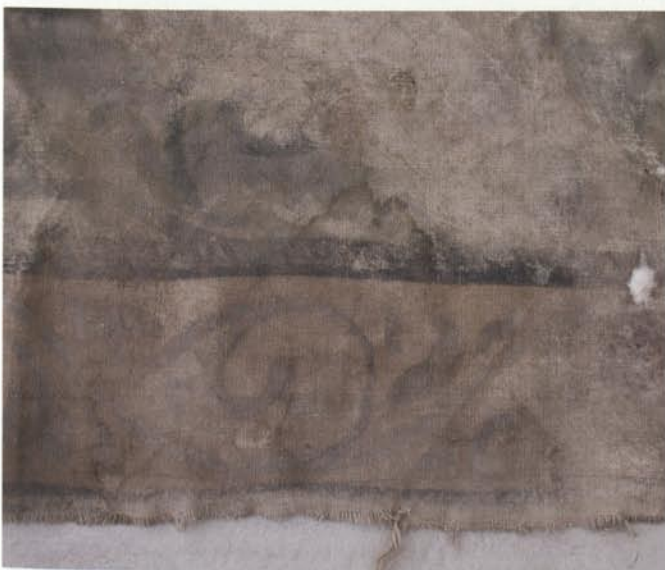
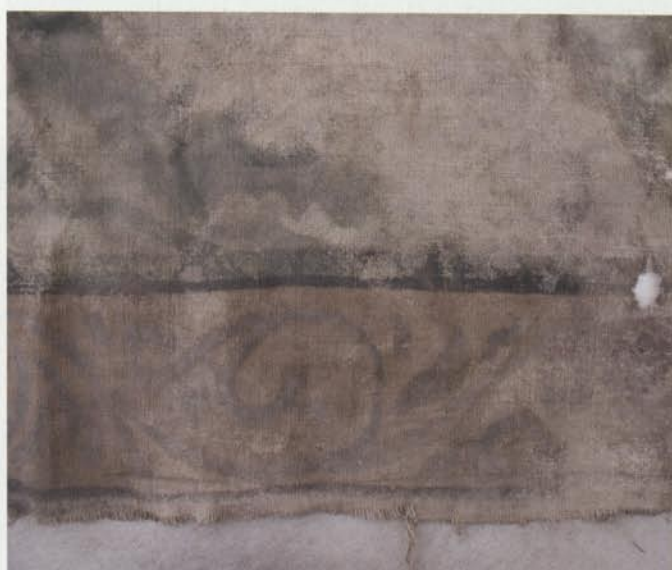
D'altra banda, l'excés d'humitat sobre la tela va produir també nombroses taques i escorrenties que van arrossegar el pigment i la brutícia, superficial i incrustada, deixant aurèoles al seu voltant.

14 i 15. Aurèola d'escorrimet causada per la humitat, abans i després de la neteja (Fotografies: Ana Guillén).

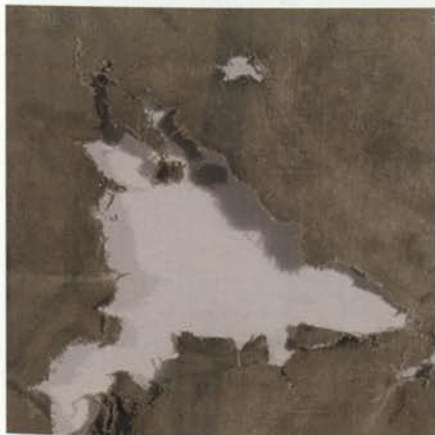
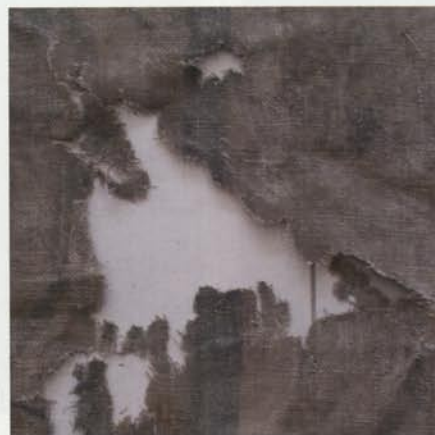
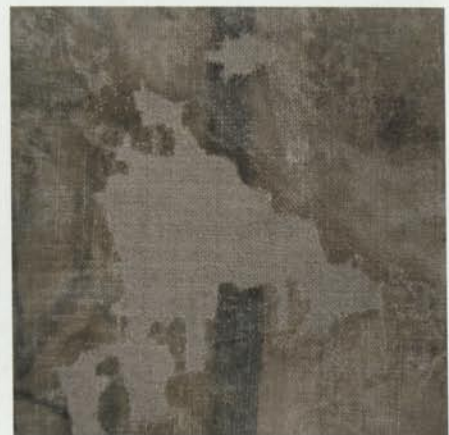
21, 22 i 23. Degradació en forma de forat abans, durant i després de la restauració (Fotografies: Lúdia Balust).
