## Restauración de dos pinturas sobre lienzo pertenecientes a la iglesia de San Miguel y San Sebastián de Valencia

*Este artículo resume el proceso de restauración de dos lienzos pertenecientes a la iglesia de San Miguel y San Sebastián de Valencia, intervenidos en el año 2005 durante el período de las becas de formación de restauradores que convoca anualmente la Dirección General de Patrimonio Cultural Valenciano.*

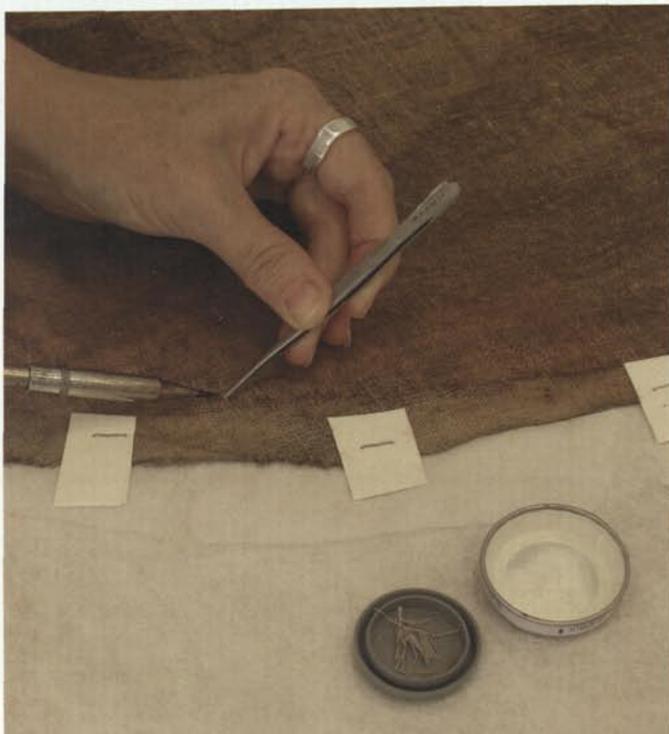
12. Soldadura de fils  
(Fotografía: Paco Alcántara i equip de restauració).

Las roturas del tejido fueron soldadas con poliamida textil y pequeños injertos de hilos de lino, los rotos de mayor tamaño fueron reforzados además con parches de lino adherido con Beva O.F. 371®. Para el correcto tensado de los lienzos en su bastidor se colocaron bordes que se adaptaron al formato ovalado de las obras con el mismo adhesivo.

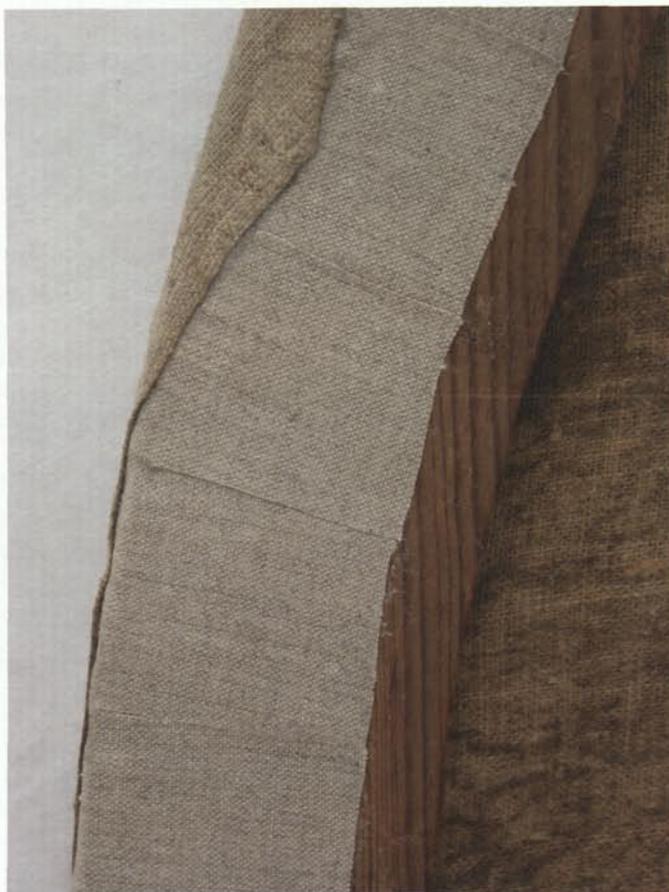
13. Detall dels extrems de la tela després de la intervenció  
(Fotografia: Paco Alcántara i equip de restauració).
