Las tentaciones de san Antonio. Tratamiento de conservación y restauración de dos pinturas inéditas de la catedral de Mallorca

El siguiente artículo presenta el tratamiento de conservación y restauración de dos pinturas sobre tela del siglo XVI que representan las tentaciones de san Antonio Abad. Estas piezas hasta ahora inéditas, fueron descubiertas durante las obras que se realizaron para instalar el conjunto de los panes y los peces de Miquel Barceló en la catedral de Mallorca.

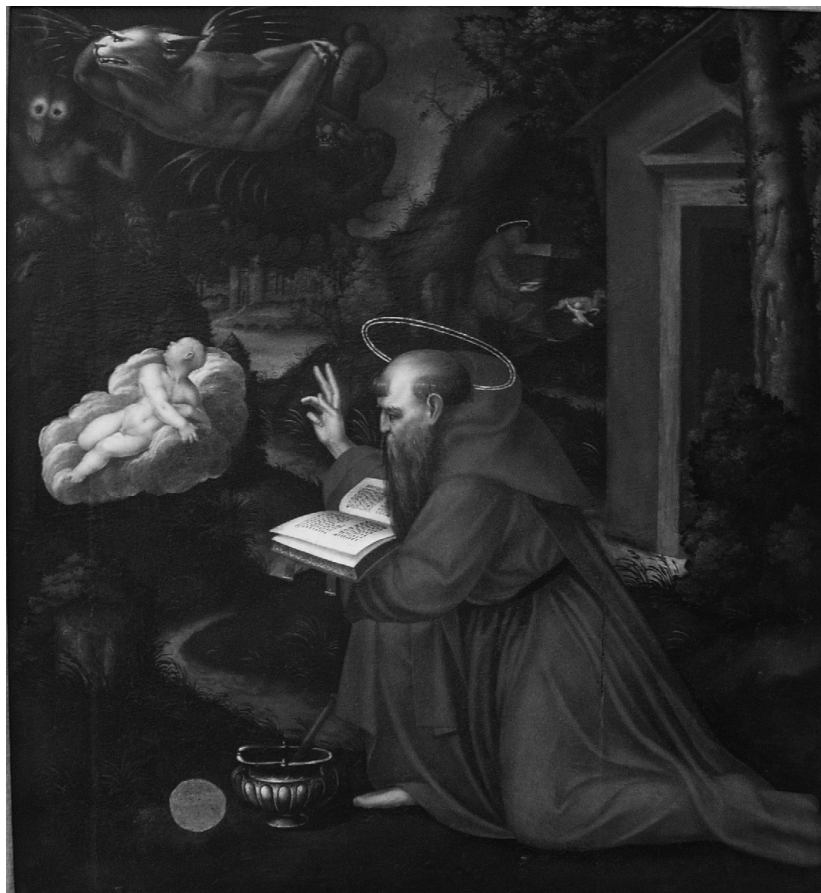
La tabla de “San Antonio tentado por al Lujuria” antes de la restauración (Fotografía: Maria Teresa Rullan). [pág. 47]

Dicha coincidencia demuestra que las tres pinturas podrían, en un momento dado, haber formado parte del mismo conjunto. Seguramente cuando los orificios dejaron de cumplir su función, fueron tapados con injertos de madera que quedaron visibles, excepto en el caso de la obra “San Antonio tentado por la Lujuria”, la cual, como veremos más adelante, en algún momento fue objeto de una reintegración material y cromática que cubrió el injerto y casi un tercio de la pintura original.

Por otra parte, se observó un repinte especialmente interesante que ocupaba el tercio inferior de la tabla. Se trataba de una pintura gruesa aplicada sobre una capa de preparación que afectaba diferentes zonas: el pie derecho de la mujer, el hábito de san Antonio (cubierto por una pintura de color granate) y el paisaje, donde se había tapado gran parte de la pintura original imitando hojas, flores y pequeñas construcciones. Sin embargo estamos hablando de una técnica de una calidad muy inferior y, por tanto, de una intervención muy fácilmente identificable.

En definitiva, valorada la información dada por los estudios previos, se concluyó que los repintes sufridos por la tabla, aunque formaban parte de su historia, no se ajustaban en absoluto a los límites de las lagunas y desvirtuaban la composición, a la vez que cubrían más de un tercio de la capa pictórica original. Por tanto, se decidió eliminarlos.
