## Alteraciones en las hojas de plata aplicadas sobre madera policromada de época medieval

**Nati Salvadó i Cabré** Doctora en Química por la Universidad de Barcelona Dpt. de Ingeniería Química, EPSEVG, Universidad Politécnica de Cataluña, Vilanova i la Geltrú  
nativitat.salvado@upc.edu

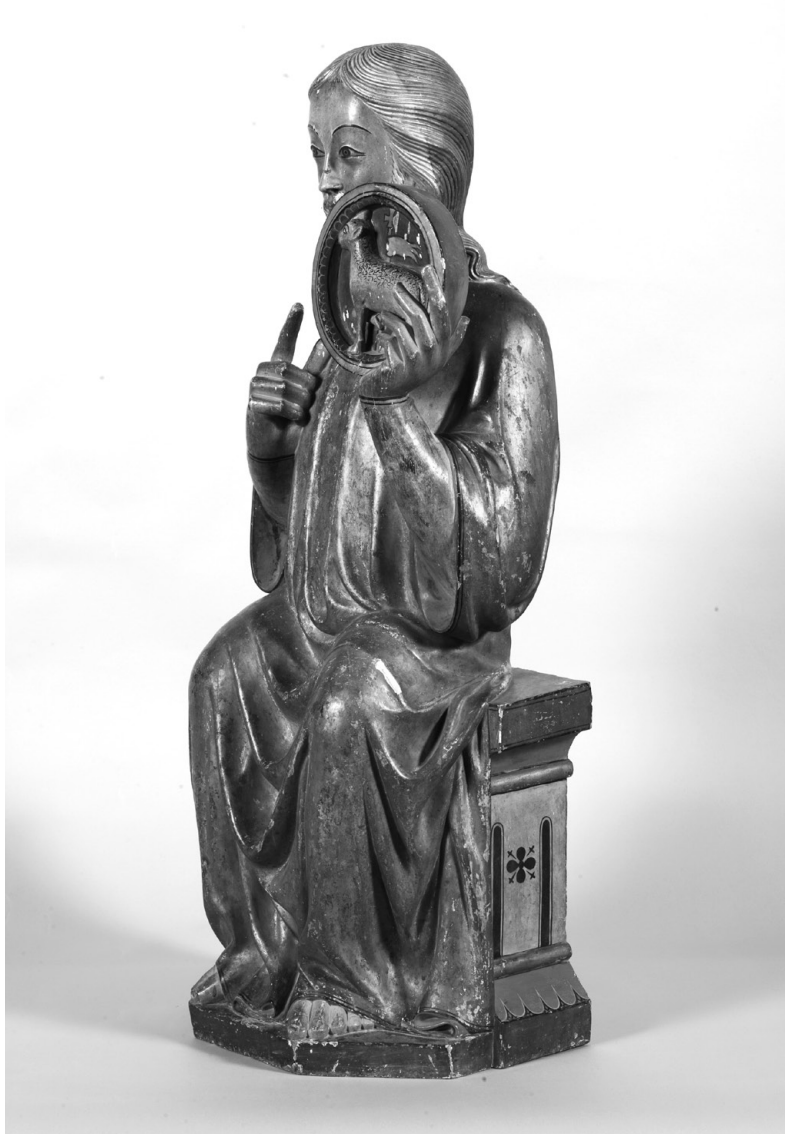
Imagen de la talla de san Juan de Arties (Fotografía: CRBMC). [Pág. 128]

Presentamos un ejemplo de alteración de plata en una talla de san Juan, restaurada hace unos años, procedente de la iglesia de Santa María de Arties en el Valle de Aran. La imagen está recubierta por una lámina fina de plata, sobre la cual hay aplicadas algunas capas de barniz que le dan una coloración dorada. Los análisis realizados indican que el adhesivo utilizado para fijar la lámina de plata sobre la capa de preparación fue yema de huevo. En esta zona se han detectado, utilizando las técnicas de microespectroscopía de infrarrojos y de difracción de rayos X, la presencia de carboxilatos de calcio y de oxalatos de calcio. Estas sustancias provienen de la alteración del adhesivo y de la reacción de sustancias que se van produciendo a consecuencia de esta alteración, como por ejemplo la reacción entre los ácidos grasos libres y los iones calcio procedentes del yeso de la capa de preparación.<sup>5</sup>

La lámina de plata se encuentra más o menos alterada dependiendo del estado de la corladura y de la presencia de motivos negros que le ofrecen una protección adicional. En la figura 1 se pueden ver imágenes obtenidas por microscopía óptica con diversas iluminaciones, que permiten observar la disposición de la lámina de plata sobre una capa de preparación de yeso y las capas de barniz que le ofrecen protección, a la vez que le dan la coloración amarillenta que hace que la imagen parezca dorada
