## Problemas asociados a las operaciones de consolidación y reintegración de un altar japonés de laca

**Yahui Liu Zhou.**

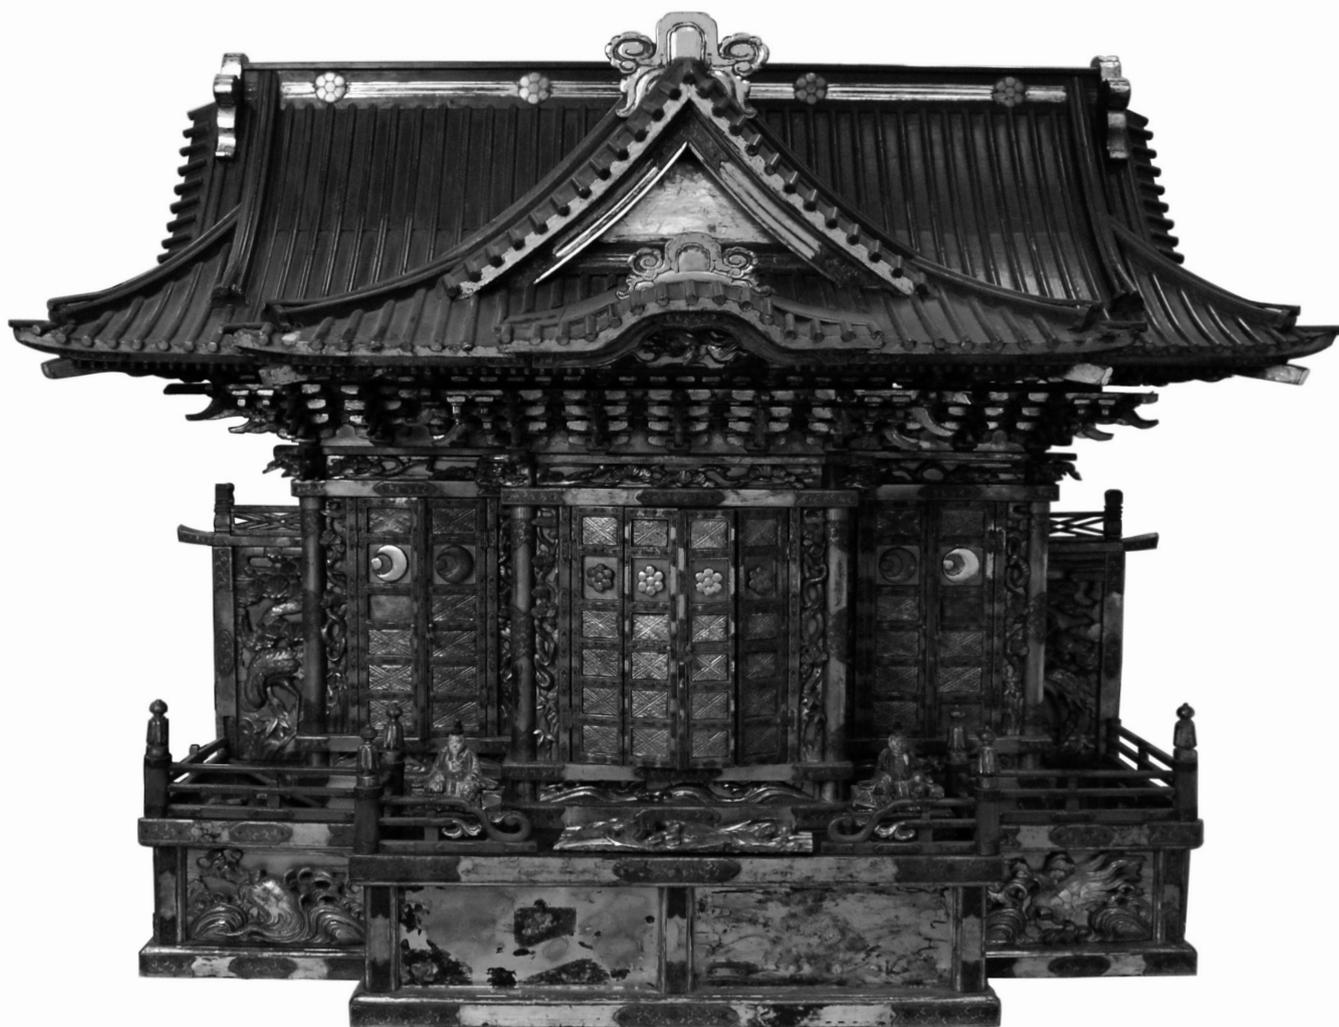
Vista frontal del *kamidana*  
(Fotografía: Yahui Liu Zhou).  
[pág.82]
