# Restauració d'una pintura sobre tela del monestir de Sant Benet de Montserrat

## **Restoration of a canvas painting from the monastery of Sant Benet de Montserrat**

Aquest article resumeix la intervenció en una pintura sobre tela amb marc, procedent del monestir de Sant Benet de Montserrat,<sup>1</sup> que es va dur a terme durant el curs 2007-2008 al taller de segon curs de restauració de pintura de l'ESCRBCC, sota la supervisió de la professora Lúdia Balust.

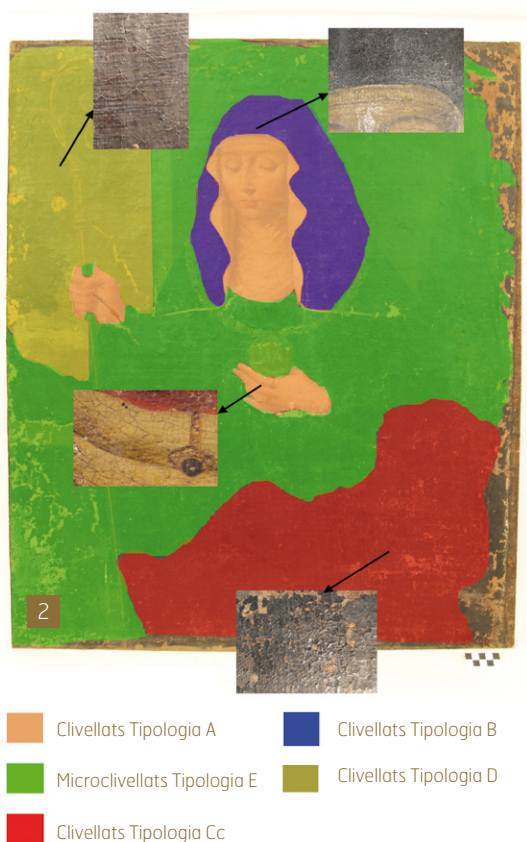
L'estrat pictòric presentava diferents problemàtiques. En primer lloc es van detectar fins a cinc tipologies diferents de clivellats repartits per tota la superfície del quadre **2**:

- Clivellats en forma de retícula, formats per clivelles primàries en sentit diagonal, amb secundàries no direccionals. Aquesta tipologia es troba concentrada a les zones de colors clars com els blancs i les carnacions.
- Clivellats en forma de petites illes unides entre si, creant un entramat de petits polígons amb els contorns arrodonits. Ubicats en el negre de la toca del personatge.

Mapa de diferents tipologies de clivellats detectats en la pintura (Autor: Pau Claramonte).

c) Clivellats en forma d'illes unides entre si, similars als anteriors, però amb uns contorns rectes i perfilats que han comportat aixecaments en forma de cassoletes. Situats principalment al terç inferior del quadre.

d) Clivellats en forma de xarxa, formats per retícules no direccionals que s'estenen a partir de clivelles primàries (diagonals) i s'entrellacen entre si a través de secundàries. Es troben ubicades a la zona de colors terres, a l'extrem superior esquerre. Són similars a la primera tipologia però amb una forma no tan aleatòria.

e) Microclivellats, de mida molt reduïda i repartits per tota la superfície del quadre.

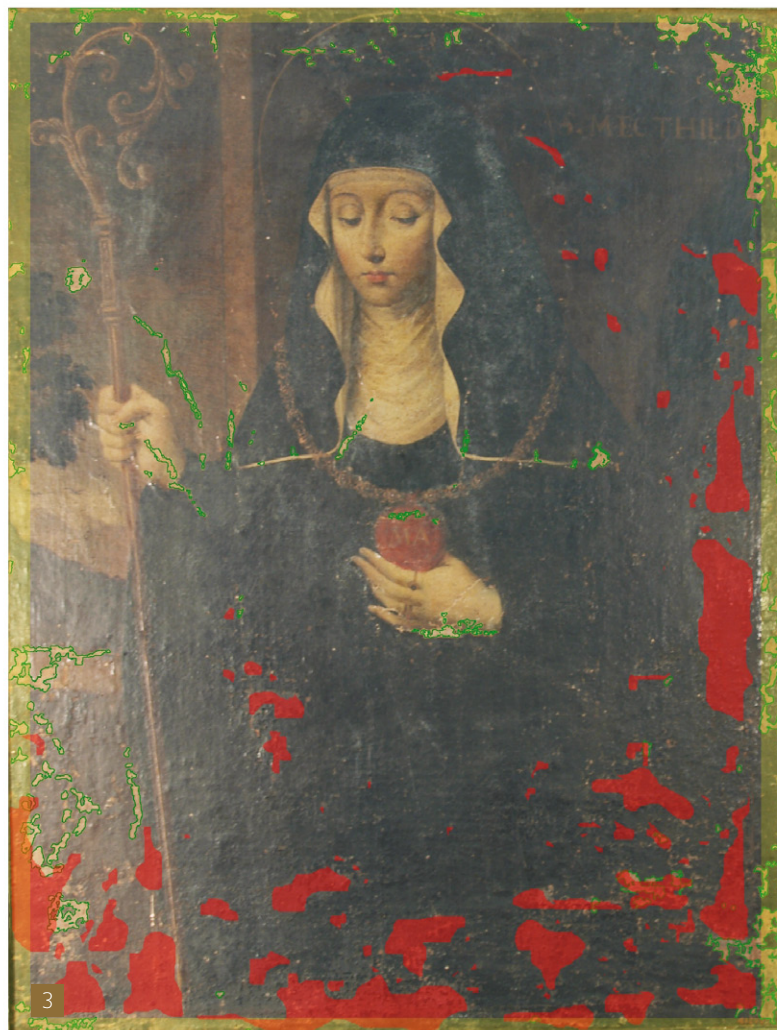
Pel que fa a les llacunes, es considera que l'absència de capa pictòrica era aproximadament del 20%, de les quals un 10% presentava un repintat fruit d'alguna intervenció anterior, que cobria tant la tela amb pèrdues com la capa pictòrica original. Aquestes llacunes es trobaven repartides per tota la superfície però especialment concentrades a les zones perimetrals de la pintura, probablement causades per l'estrès mecànic de l'acció de retirada del bastidor i el posterior encolat a la fusta. <sup>3</sup>

Mapa de degradacions de la capa pictòrica (Autor: Pau Claramonte).

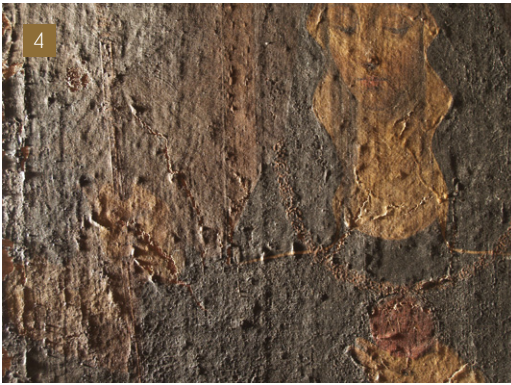
Tot i que l'adhesió de la tela al suport de fusta va aconseguir aturar en gran mesura els desprendiments de capa pictòrica, es van poder observar nombrosos aixecaments de l'estrat pictòric, definits en dues tipologies diferents:

- Aixecaments en forma de cassoles provocades pels clivellats, en forma d'illes amb els perímetres aixecats cap amunt de forma còncava, ubicades a la zona inferior del quadre.
- Aixecaments en forma de crestes, formant un angle amb dues vessants.

- Procediment:** Mitjançant un focus de llum incandescent de 200 w ubicat en un angle de 15° al lateral dret del quadre, es van observar les irregularitats de la superfície pictòrica.
- Observacions:** Es van detectar gran quantitat d'aixecaments de l'estrat pictòric en forma de bonyes, bosses i crestes repartits per tota la superfície.

Fotografia realitzada amb llum rasant, on s'observen els aixecaments de la capa pictòrica (Fotografia: Lúdia Balust).

Una vegada presa la decisió, es va procedir a fixar i rebaixar els nombrosos aixecaments d'estrat pictòric en forma de bosses i crestes amb evident perill de desprendiment repartits per tota la superfície. El material utilitzat per a dur a terme aquest procés va ser cola de conill en proporció 1:7 en aigua desionitzada, prèvia humectació de les zones a fixar amb alcohol etílic per a obrir bé els porus i aconseguir una bona penetració de l'adhesiu. En primer lloc, es va aplicar la cola amb un pinzell prim a les zones més debilitades per a evitar nous desprendiments. En segon lloc, per a rebaixar els aixecaments es va injectar la cola amb xeringa i a continuació, amb un Melinex® interposat, es va aplicar escalfor i pressió amb una espàtula calenta a una temperatura no superior a 65 °C.

Tot seguit, es va deixar pes al damunt per a afavorir una bona fixació de les zones rebaixades. La multitud d'aixecaments va fer que la tasca fos de gran delicadesa.<sup>11</sup>

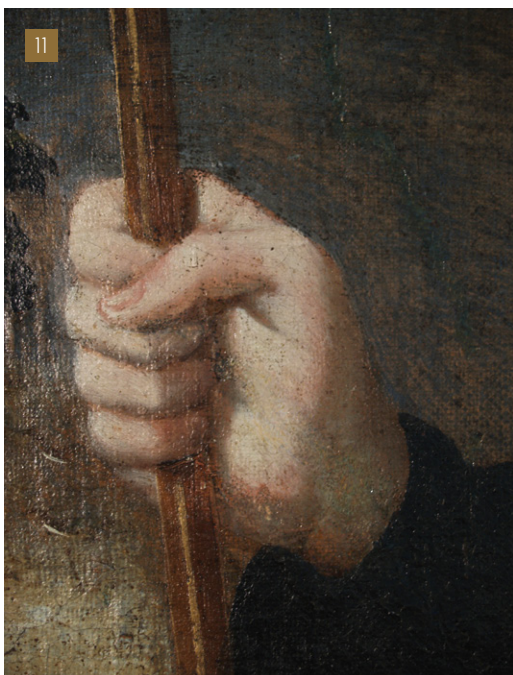
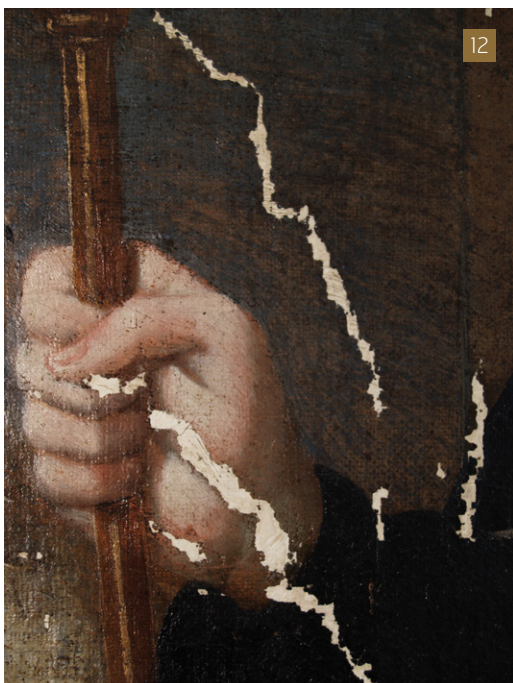
Detall anterior i posterior al procés de reintegració pictòrica. (Fotografia: Pau Claramonte/Rosa Martínez).

Finalment, pel que fa al procés de reintegració, es va optar per seguir un criteri de tipus il·lusionista però reversible, mitjançant pigments en pols i vernís de retoc. Aquesta decisió va estar marcada per la gran quantitat de petites llacunes repartides per tota la superfície,

especialment concentrades, com ja hem dit, a la zona inferior i laterals corresponents al fons i al vestit de la monja, la qual cosa feia molt difícil la intervenció amb un altre tipus de sistema de reintegració. D'altra banda, la coloració fosca i uniforme de la majoria de les pèrdues feia possible la reintegració amb facilitat i certesa. <sup>10</sup> <sup>11</sup> <sup>12</sup>

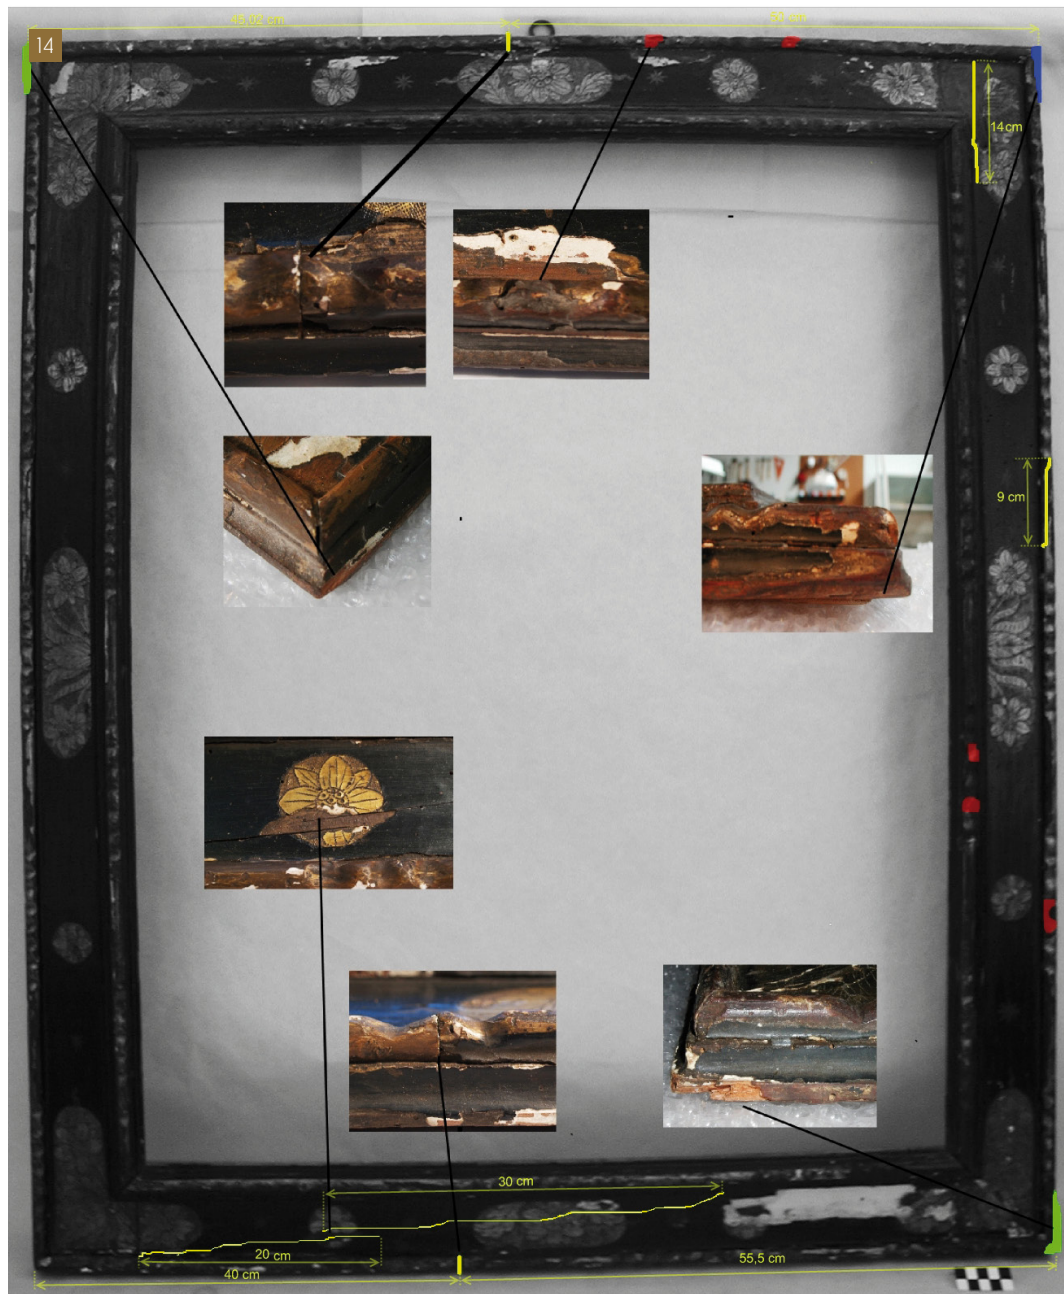
Tal i com s'observa en el mapa de degradacions, l'estat de conservació era bastant dolent ja que presentava diverses alteracions en forma d'esquerdes, trencaments per cops, desgast de la fusta i un alt nivell d'atac d'insectes xilòfags, arribant a provocar en alguns casos trencament del suport. Els encaixos dels travessers i de les motllures presentaven una certa separació, fet que comportava també alteracions a la capa de preparació i pictòrica. <sup>14</sup>

- Esquerdas
- Desgast de la fusta
- Trencament per xil·dòfags
- Trencament per cops

Mapa de degradacions del marc (Autor: Pau Claramonte).
