Restauración de una pintura sobre tela del monasterio de Sant Benet de Montserrat

Este artículo resume la intervención de conservación y restauración en una pintura sobre tela procedente del monasterio de Sant Benet de Montserrat. Esta obra presentaba dos particularidades iniciales: la de estar adherida por el reverso a un soporte de madera, fruto de una intervención anterior, y la de estar protegida por un marco policromado y dorado, con degradaciones importantes pero a la vez bellamente trabajado. Estas particularidades fueron las que marcaron tanto la toma de decisiones como la dificultad en la intervención.

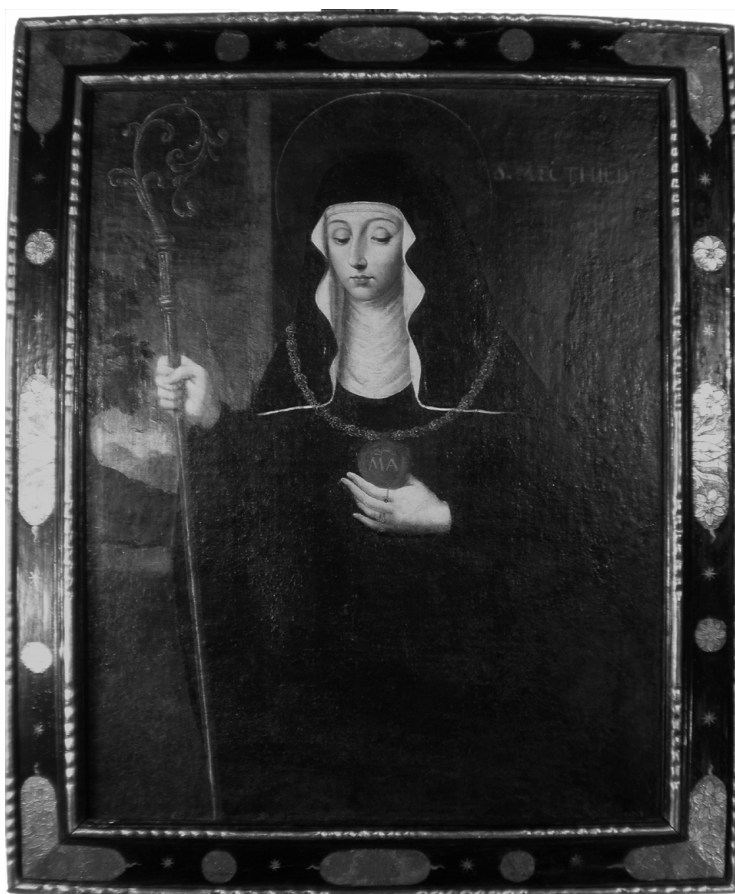
Fotografía final de la pintura con el marco (Fotografía: Pau Claramonte / Rosa Martínez) [pág.126]

Finalmente, en lo que respecta a la reintegración, siguiendo el mismo criterio establecido anteriormente en la pintura, se optó por una reintegración de tipo ilusionista realizada mediante productos dorados ya elaborados.²⁸ **15** **16** **17** [pág.125-126]
