# Examen organolèptic i procés de conservació i restauració

*Al següent article es realitza una descripció de l'estat de conservació que presentava l'obra abans de ser sotmesa a cap intervenció. S'expliquen, a més, els processos de restauració realitzats que, a causa de les importants degradacions que patia la peça, han estat en ocasions singulars i poc habituals, la qual cosa ha permès aprofundir en l'estudi d'alguns d'aquests tractaments.*

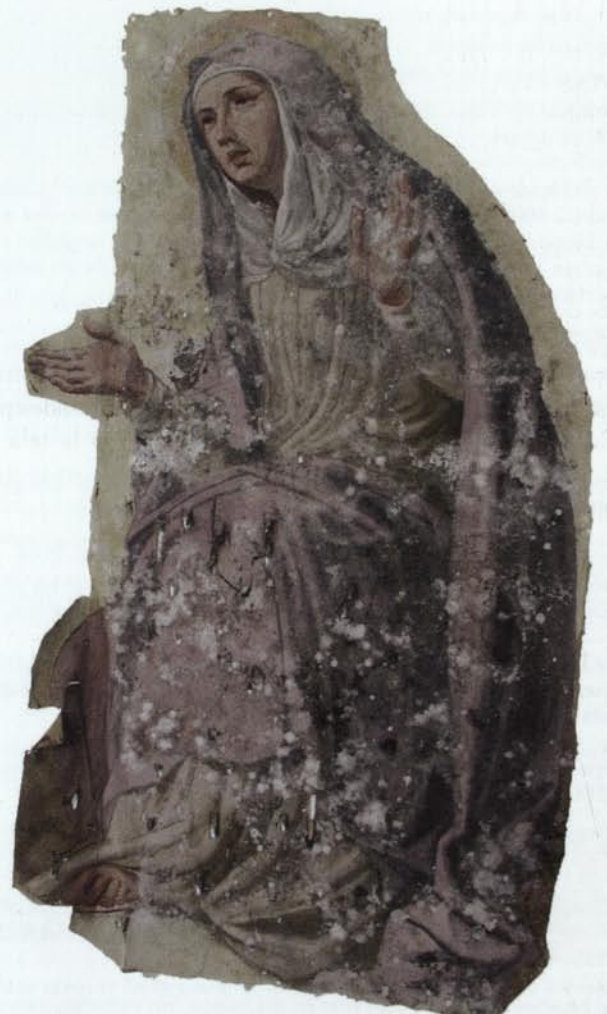
L'obra es trobava en un pèssim estat de conservació, a causa de les degradacions derivades del seu emplaçament. Com s'ha esmentat anteriorment, es trobava col·locada a la volta de l'església parroquial de Conques, que va patir una filtració d'aigua procedent del mal estat de la coberta, causant del principal factor de degradació: un important atac biòtic, raó per la qual es va considerar imprescindible que la seva intervenció fos imminent (Fotografia 1).

1. Estat inicial de l'anvers de l'obra  
(Fotografia: Lídia Balust).

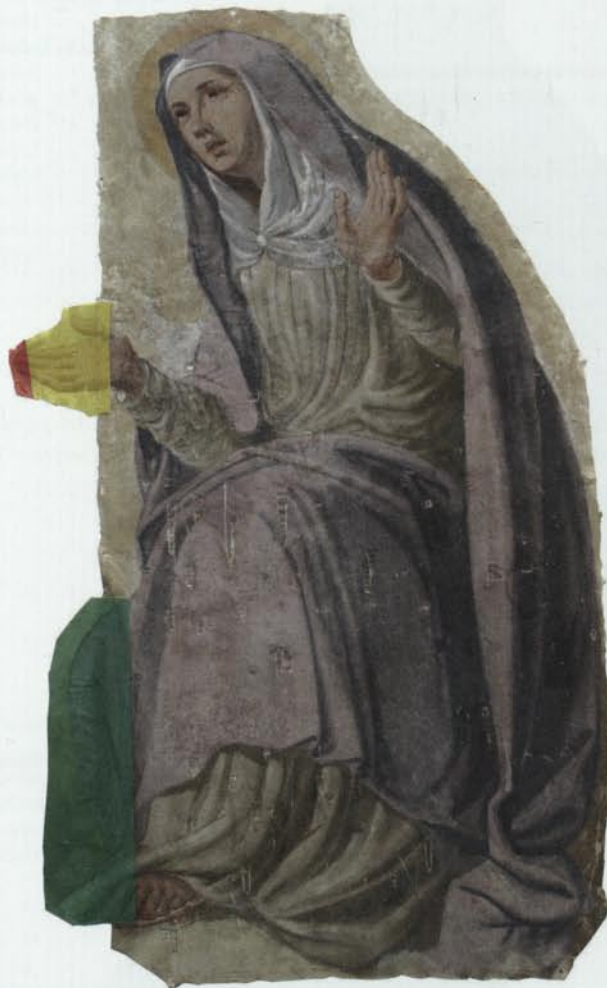
## 2. *Fragments que componen l'obra* (Fotografia: Mónica Mora).

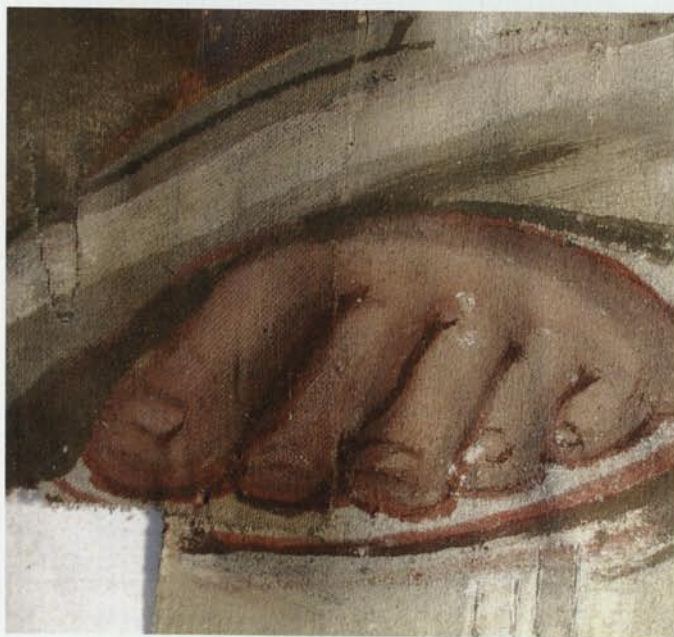
passades de trama per cm<sup>2</sup>. Es troben adherits entre si i a la tela principal per algun tipus d'adhesiu, probablement orgànic, amb una superfície de contacte que oscil·la de 1,5 a 4 cm<sup>2</sup> (Fotografia 3).

3. *Fragment núm. 1 adherit a la tela principal, l'artista va utilitzar trossos de diferents teles per configurar l'obra*  
(Fotografia: Anahí Meyer).

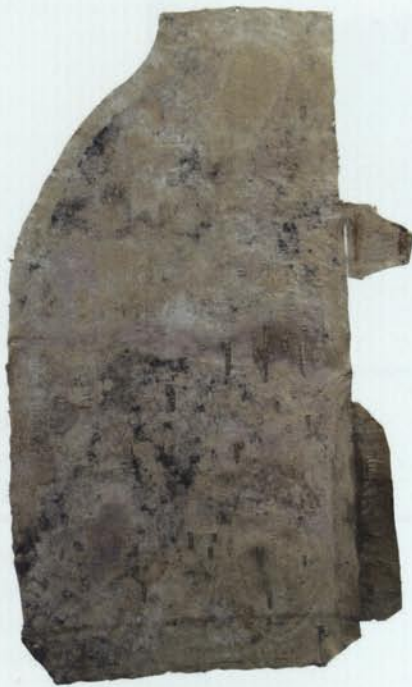
L'estat de conservació de la tela de suport era molt precari (Fotografia 4). La presència d'humitat va afavorir les condicions necessàries perquè es produís un atac biològic (fins i tot més evident en la capa pictòrica). Els fongs han estat causants d'un canvi físic i químic en la resistència del suport, provocant canvis en l'aspecte de l'obra, tant taques i aurèoles de color com decoloracions. A nivell químic, els canvis de pH han provocat la corrosió del teixit,<sup>2</sup> que es manifesta mitjançant desfibrament, fragilitat i pulverulència.

4. Estat inicial del revers de l'obra  
(Fotografia: Lúdia Balust).

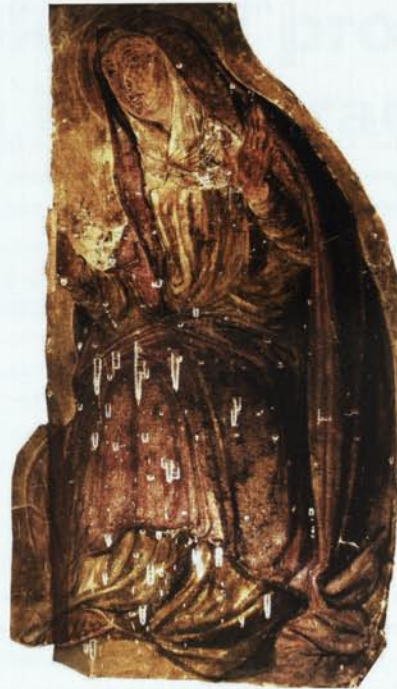
5. La llum transmesa evidencia els nombrosos estrips que presentava l'obra, així com els gruixos que presenta la capa pictòrica, atribuïts no únicament a la factura de l'artista sinó a les nombroses degradacions patides per la peça que han causat el despenjament de la policromia  
(Fotografia: Lúdia Balust).

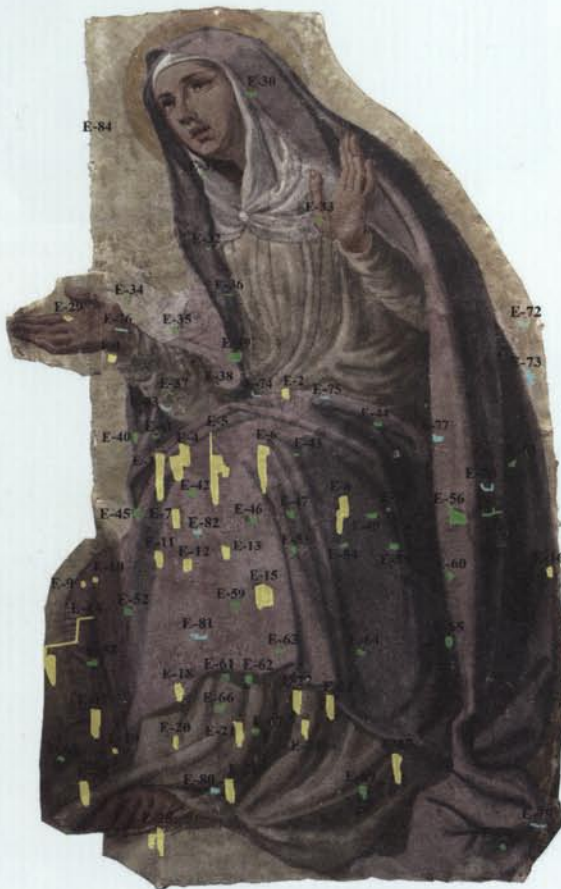
6. Mapa de degradacions que fa referència als estrips  
(Autores: Araceli Candial i Mónica Mora).

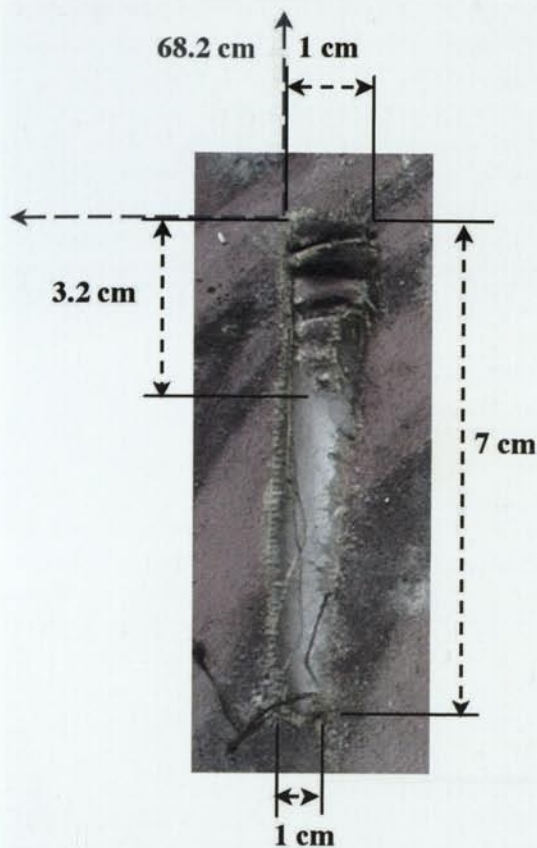
7. Estrip de forma rectangular i en sentit ascendent provocat per l'erosió d'un estandard processional. Es troba desfibrat i amb la tela estripada i arrugada, afavorint l'acumulació de pols. Nombrosos estrips de la mateixa tipologia es localitzen a la part inferior de la peça (Fotografia: Lídia Balust).

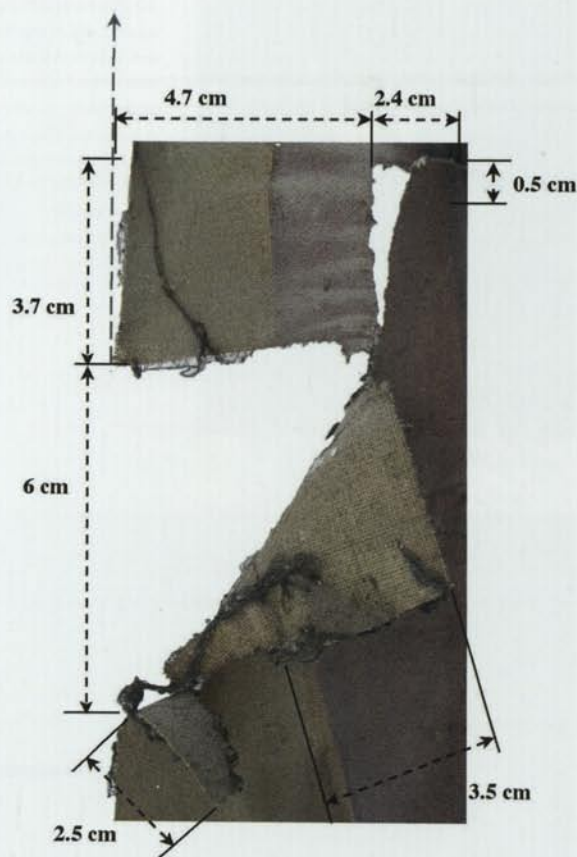
8. Estrip en forma de graó que presenta el perímetre desfibrat y desfibrat (Fotografia: Lídia Balust).

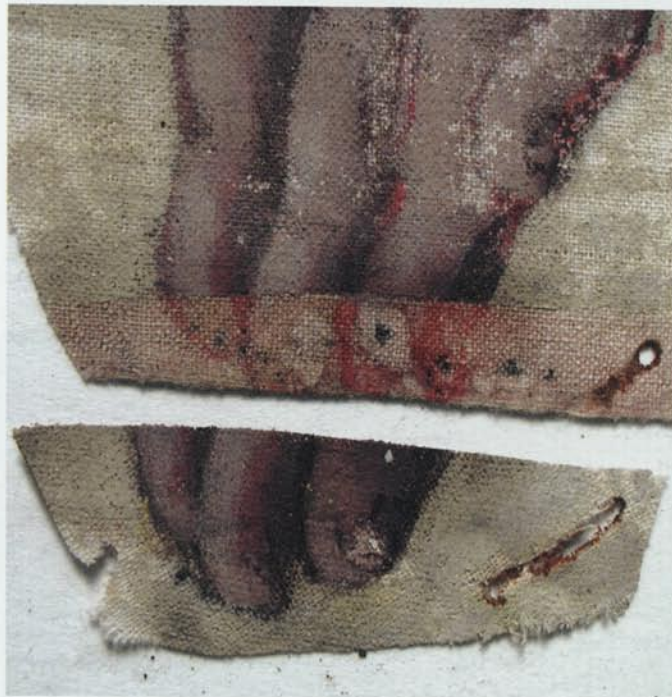
S'observen dibuixos preparatoris realitzats mitjançant llapis de grafit (utilitzant compàs per al traçat de l'aurèola que corona a la santa) i una pintura d'un to vermellós (localitzada al rostre, mans i peus), que probablement es tracta de tremp de cola aplicat a pinzell, i que es va emprar de forma general per elaborar el dibuix preliminar de tota la imatge (Fotografia 9).

9. Fragments núm. 2 i 3 que formen la mà. S'observa el dibuix preparatori realitzat amb una pintura de to vermellós, possiblement tremp de cola aplicat a pinzell (Fotografia: Lídia Balust).

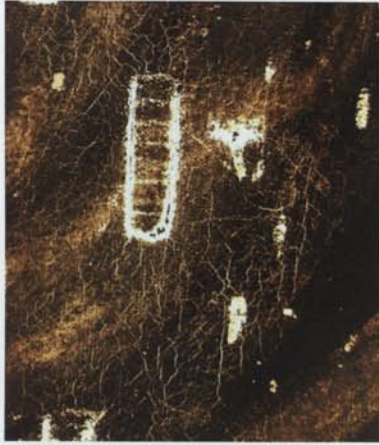
10. Microclivellat que forma una xarxa connectada i tancada composta per línees primàries i secundàries que es disposen en sentit radial a les zones dels estrips. Ha estat produït per la manipulació de la tela sense bastidor (Fotografia: Lúdia Balust).

El microclivellat disposat en forma general, es troba formant una xarxa connectada i tancada (en relació a l'escàs gruix de la pintura), composta per clivelles primàries i secundàries que es disposen, principalment, en sentit diagonal ascendent, i en sentit radial a les zones dels estrips (Fotografia 10).

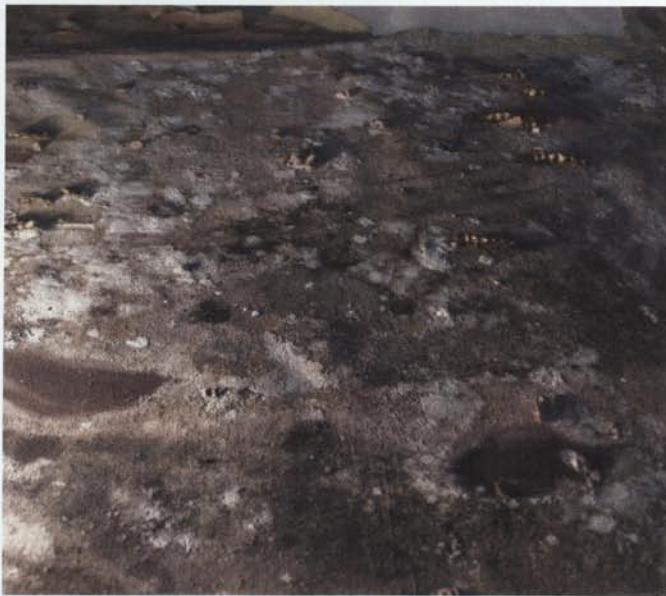
11. La fotografia realitzada amb llum rasant evidencia les deformacions, plecs i arrugues que presentava el teixit abans de la seva intervenció, i les pigmentacions i aurèoles de color provocades pels fongs (Fotografia: Lúdia Balust).

La peça presentava una capa de fongs a l'anvers (Fotografia 11), que s'estenia al revers, d'un gruix i perímetre irregular (condicionada pel creixement de diferents tipus de fongs). El teixit de cotó, compost aproximadament d'un 95 % de cel·lulosa, i la composició química dels estrats de la capa pictòrica, de naturalesa orgànica, són font de nutrients per a qualsevol espècie de fong.

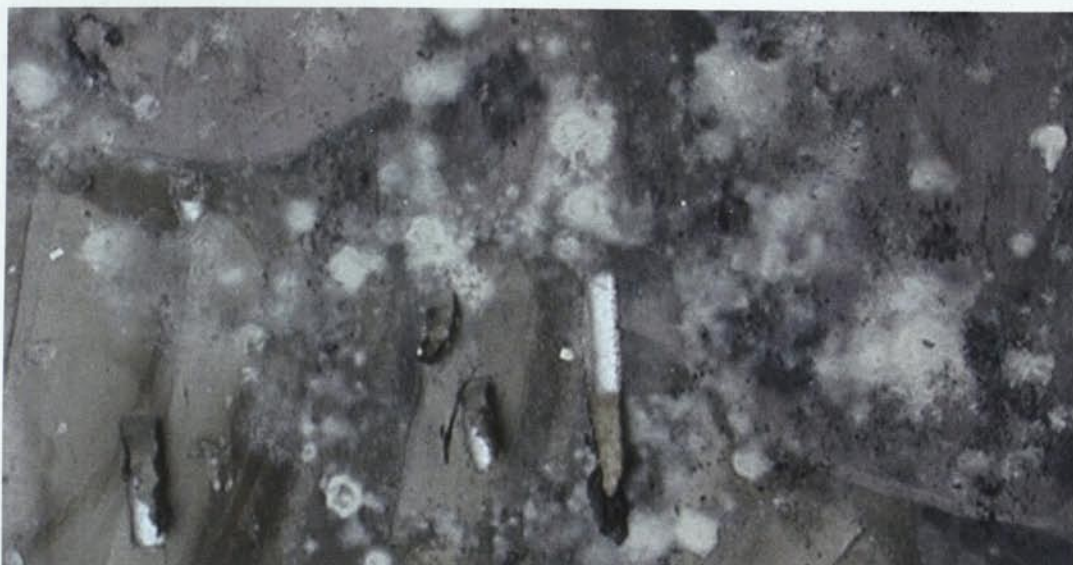
12. S'observen les principals degradacions que afecten a la capa pictòrica: l'atac biòtic i els estrips provocats per la incorrecta manipulació de l'estendard processional (Fotografia: Araceli Candial).

A la pintura desanta Anna els danys derivats de l'atac biòtic eren molt greus, ja que els microorganismes van trobar condicions d'humitat i temperatura idònies, i un substrat completament orgànic sobre el qual actuar, causant danys mecànics, bioquímics, químics i estètics (taques fosques, aurèoles de color i decoloracions). La gravetat d'aquest factor de degradació va determinar la necessitat d'aïllar la peça i realitzar el tractament fungicida en primer lloc (Fotografia 12).
