El retaule de sant Miquel de la Mesquita-Catedral de Còrdova. Exemple pràctic de restauració¹

En aquest article s'explica l'examen organolèptic i el procés de restauració portat a terme en el retaule de sant Miquel ubicat a la Mesquita-Catedral de Còrdova i realitzat per Juan Pompeyo l'any 1733. En tractar-se d'una obra composta per una estructura de fusta i una pintura sobre tela, s'analitza la intervenció independent d'ambdues parts, però tenint en compte que pertanyen a un mateix conjunt.

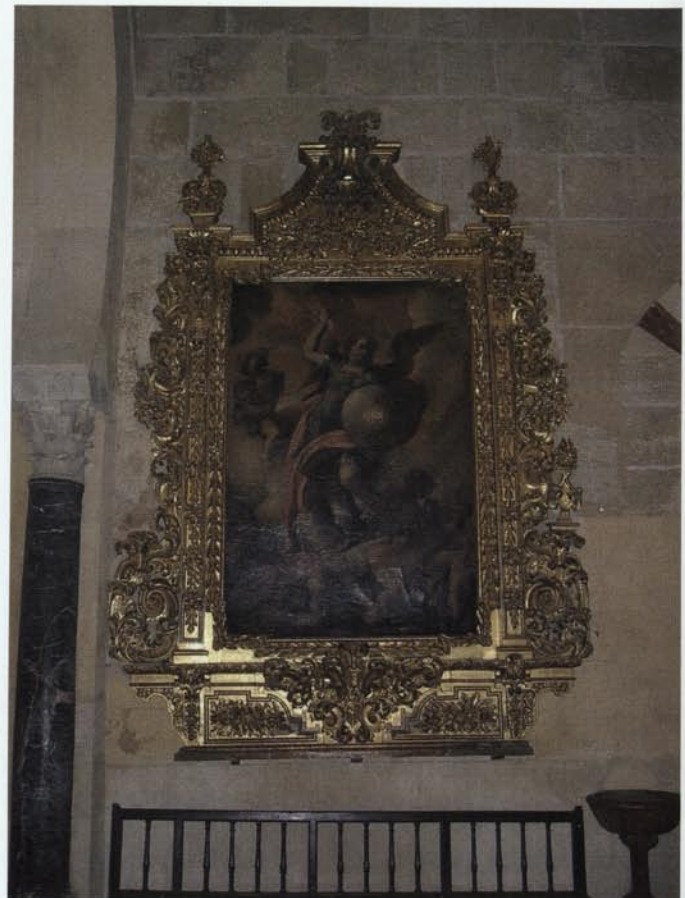
1. Vista general del retaule-marc de sant Miquel abans dels treballs de conservació-restauració (Fotografia cedida per Anbar 2002, S.L.).

El retaule presentava un estat de conservació deficient a causa de les diverses alteracions. Podem parlar de:

- Parts de l'estructura de fusta desplaçades.
- Danys causats per puntes i claus.
- Aparició de peces soltes.
- Atac puntual d'insectes xilòfags.
- Pèrdues de fragments i desprendiments dels diferents estrats.
- Acumulació de dipòsits i negre de fum.
- Pèrdua de subjecció del llenç al bastidor.
- Gran llacuna i estrip travessant el quadre per la zona inferior.
- Entelat, d'intervenció anterior, amb pèrdua de funció.
- Oxidació del vernís.
- Deterioraments produïts per la mà de l'home, a conseqüència d'intervencions anteriors poc respectuoses: repintats sobre la capa pictòrica en el llenç de Sant Miquel, diversos estucats i adhesió de pedaços amb mala tècnica.

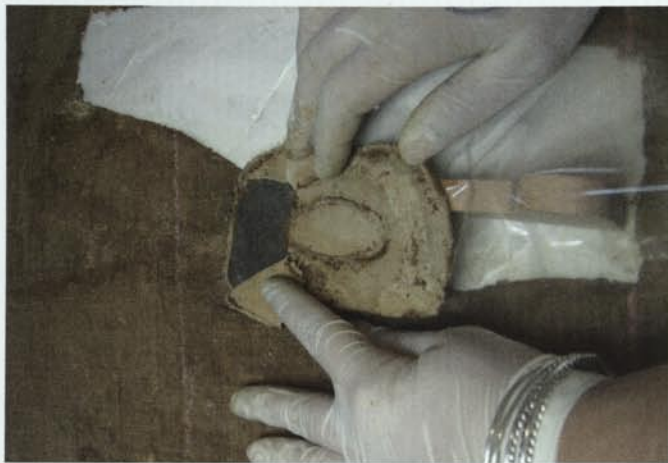
Especialment cridaner va resultar un gran pedaç que es marcava per l'anvers. Era molt gruixut i rígid, de color beix i amb taques d'òxid. A més presentava un cosit, com si el teixit estigués folrant una altra peça: en el seu interior va aparèixer una placa metàl·lica ovalada.

5. Pedaç metàl·lic d'intervenció anterior trobat durant el procés d'intervenció (Fotografia: Macarena Bargalló).

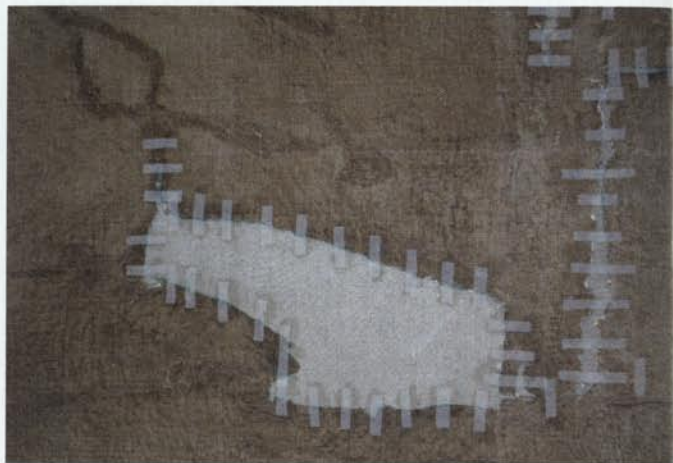
6. Detall del revers del llenç. Consolidació del teixit del suport mitjançant grapes i empelts (Fotografia cedida per Anbar 2002, S.L.).

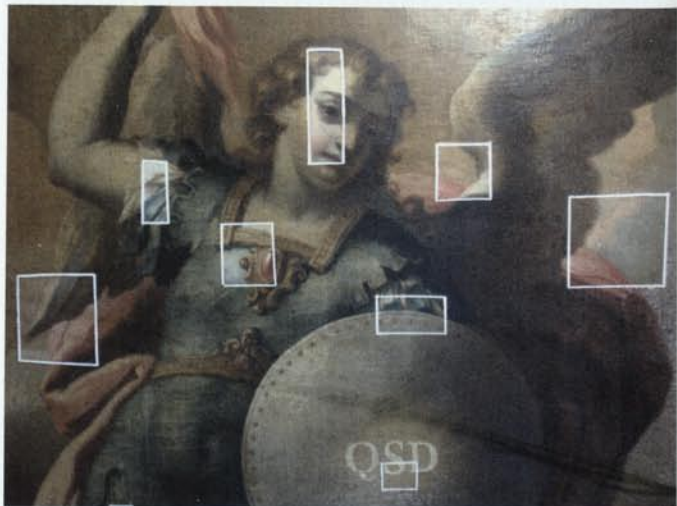
7. Detall del llenç durant el procés d'eliminació del vernís. Testimoni de neteja (Fotografia cedida per Anbar 2002, S.L.).

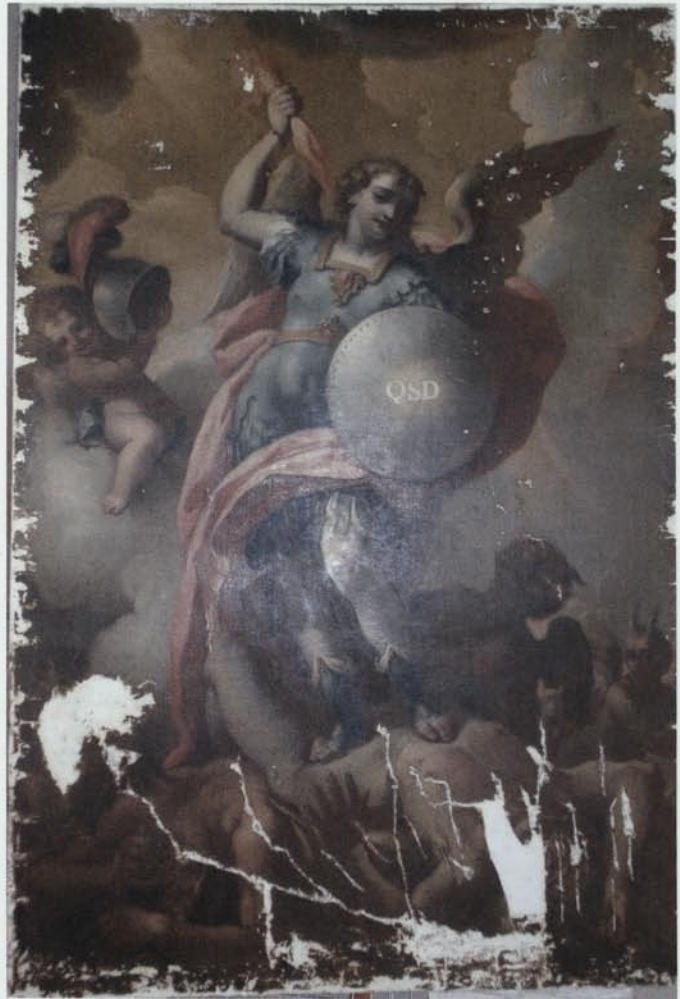
8. Procés d'estucat
(Fotografia cedida per Anbar 2002, S.L.).

- Estucat amb resina acrílica (Modostuc®).
- Reintegració cromàtica mitjançant puntillisme (primera fase amb tècnica a l'aigua i segona fase, amb pigments al vernís).
- Envernissat:
 1. Vernís de retoc al 25 % en essència de trementina després de la neteja química.
 2. Vernís de retoc al 75 % en essència de trementina després del procés d'estucat.
 3. Vernís de retoc al 100 % després de la reintegració cromàtica amb aquarel·la.
 4. Vernís final⁶ al 100 % després de la reintegració amb pigments al vernís.

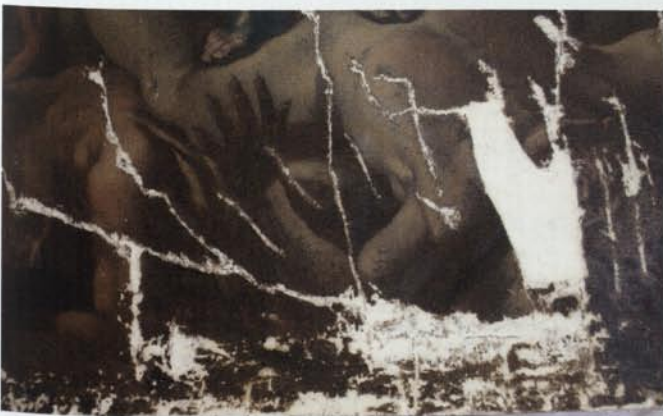
9. Detall. Procés d'estucat del llenç
(Fotografia cedida per Anbar 2002, S.L.).

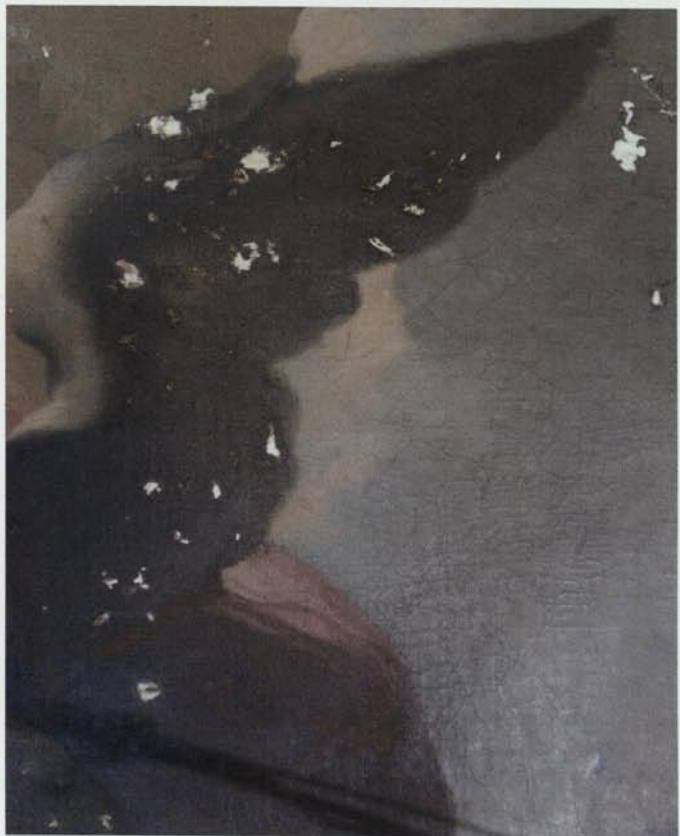
10. Detall. Procés d'estucat del llenç
(Fotografia cedida per Anbar 2002, S.L.).

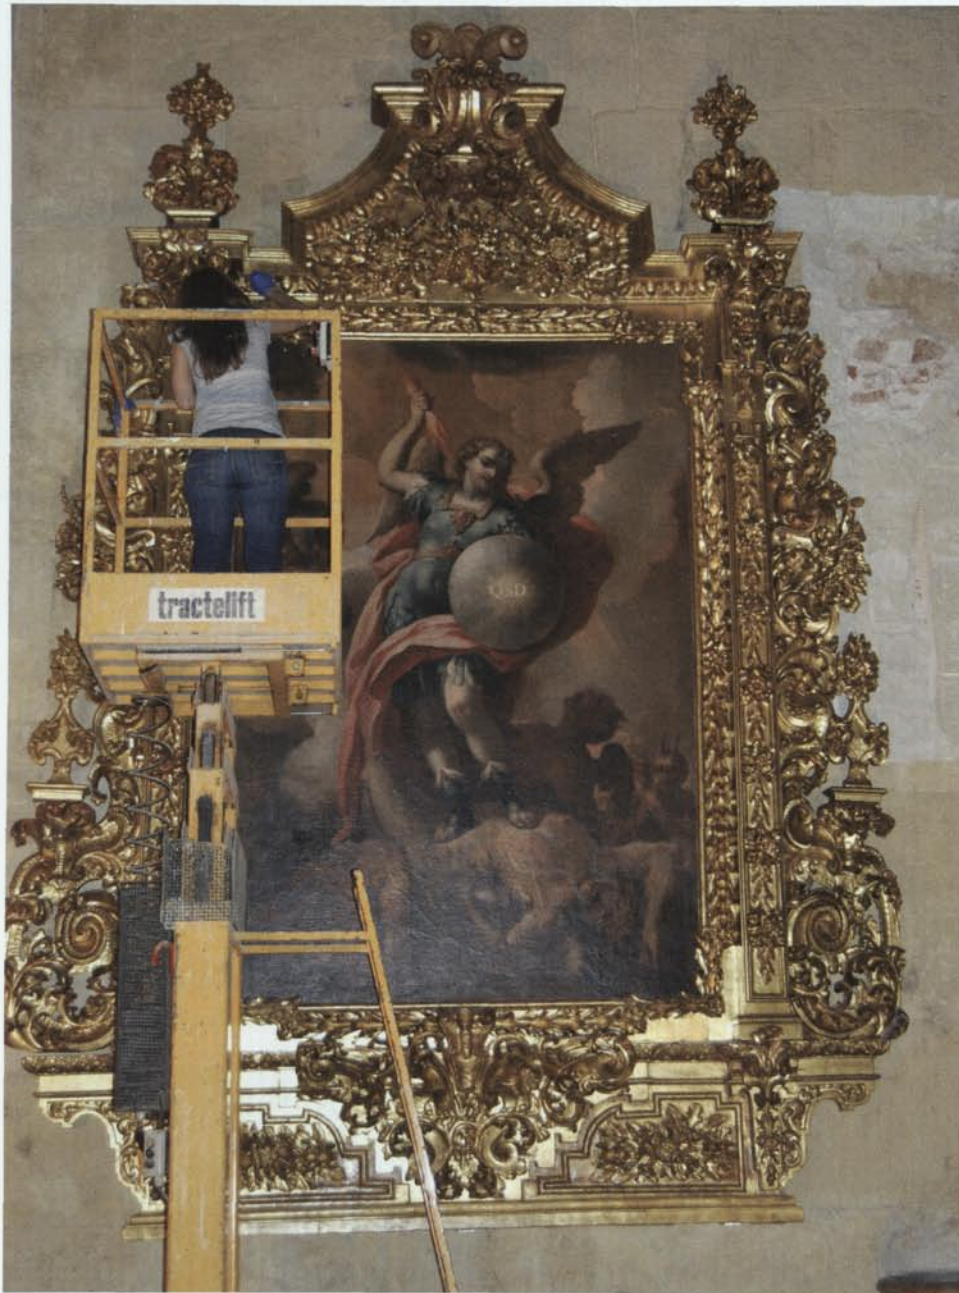
11. Ubicació al lloc d'origen i supervisió del muntatge del retaule-marc de sant Miquel (Fotografia cedida per Anbar 2002, S.L.).

Finalment, es va procedir al muntatge total del retaule i a la seva ubicació en el lloc d'origen.
