Sistemes de neteja aplicats a dues obres de Carmen Calvo realitzades en els anys 70

Aquest article se centra en les solucions adoptades en la neteja de dues obres de l'artista valenciana Carmen Calvo, pertanyents a la seva pròpia col·lecció. La intervenció es va realitzar l'any 2007 en els tallers de l'artista i sota la seva supervisió, sent finançada per Axa-Art.

INTERVENCIÓ DE L'OBRA PAISATGE (1975)

INTERVENCIÓ DE L'OBRA *RECOPILACIÓ* (1975)

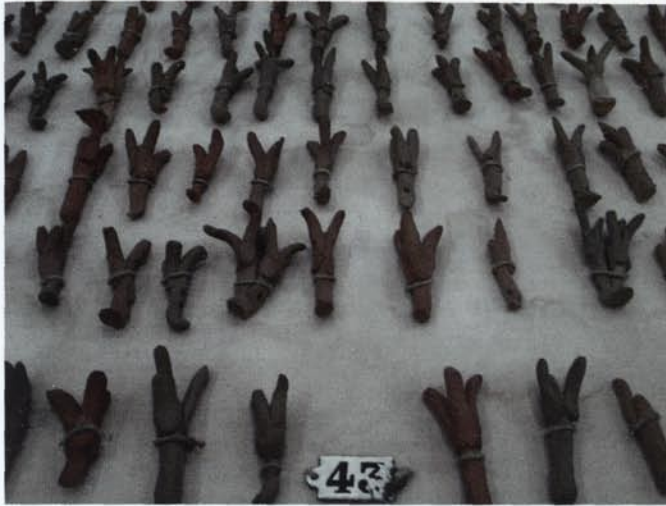
2. Paisatge. Detall de la zona inferior abans del tractament
(Fotografia: M. Teresa Pastor).

des de la zona central a la vora inferior, una àrea de *foxing* i importants taques i aurèoles, produïdes aparentment per acció de l'aigua. Aquesta humitat, probablement va ser absorbida per capilaritat (de baix a dalt), arrossegant la brutícia del suport, les sals i òxids ceràmics, i destenyint els fils de cànem. Per aquesta raó, en el moment de l'assecatge va formar taques clares de rentat amb aurèoles ataronjades fosques i punts d'oxidació. Així mateix, es van observar petites zones de decoloració en la tela. Les peces ceràmiques presentaven brutícia superficial acumulada en la part superior (pols), estant algunes enlairades i quedant subjectes pel fil de cosit. L'obra havia estat intervinguda amb anterioritat.¹

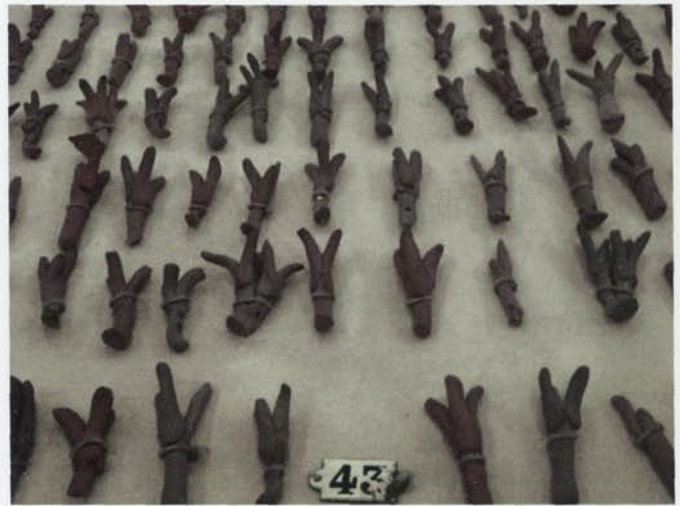
3. Paisatge. Detall de la zona inferior després de la neteja
(Fotografia: M. Teresa Pastor).

c) Neteja puntual en humit (zona de taques, aurèoles i foxing): Amb l'obra en horitzontal sobre dos cavallets, es va desgrapar i enlairar mecànicament la loneta de cotó del suport (zona inferior), comprovant la inexistència de colònies de fongs. Després de microaspirar la zona, es van retirar unes fulles de paper siliconat tacades i rovellades, trobades entre la tela i el suport. La neteja es va realitzar gradualment per zones, repetint el procés de tres a cinc vegades segons la importància dels diferents tipus de taques.²

Així, posant un paper assecant i diversos fulls de paper de cel·lulosa absorbent sota de la tela (amb un film de polièster monosilicat sota dels papers), es deixava caure aigua destil·lada amb un comptagotes sobre una àrea més gran que la taca que calia rebaixar. Seguidament, es tallaven tires estretes de paper de cel·lulosa absorbent i es feia pressió amb els dits. Després d'una estona, necessària perquè els papers recollissin l'aigua i la brutícia, es repetia el procés amb paper nou. Cada cert temps, es canviaven també els assecants i papers subjacents, que quedaven molls i tacats de groc. A les zones rebels o en aquelles que era convenient realitzar un "mur de contenció" per a l'aigua, s'aplicaven gruixos de talc amb una espàtula fina.³ Després d'un dia d'assecatge, s'aspirava el talc amb ajuda d'un pinzell, comprovant com la brutícia quedava absorbida pel talc.

4. PRESENTACIÓ FINAL: Mitjançant el sistema de neteja emprat es van poder eliminar un 85% de les taques, minimitzant considerablement el nivell de brutícia de les aurèoles i punts d'oxidació. No obstant això, en àrees molt puntuals, encara es notaven les taques i el to va quedar una mica més clar que el conjunt. Cal recordar que el suport, tot i haver estat aspirat, estava engroguit, i que al rentar amb aigua una zona concreta, aquesta va quedar més neta que la resta. Després de consultar l'artista, es va determinar realitzar una reintegració de caràcter reversible en alguns punts de la zona rentada. És a dir, es va buscar un sistema que dissimulés les petites àrees clares i les vores encara lleugerament visibles d'algunes aurèoles. Per això, es van emprar barretes de pastel Talens⁵ aconseguint igualar la zona afectada amb la resta de l'obra.⁶ Finalment, l'obra va ser de nou emmarcada, tot incloent un vidre que l'aïllés de la brutícia ambiental.

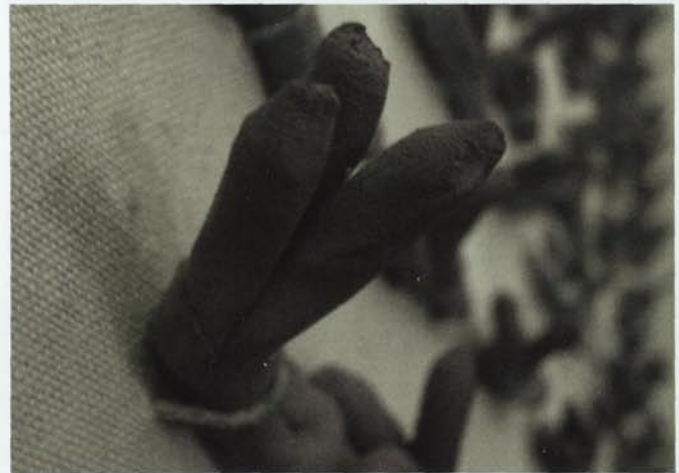
4. Paisatge. Detall d'una peça ceràmica abans del tractament
(Fotografia: M. Teresa Pastor).

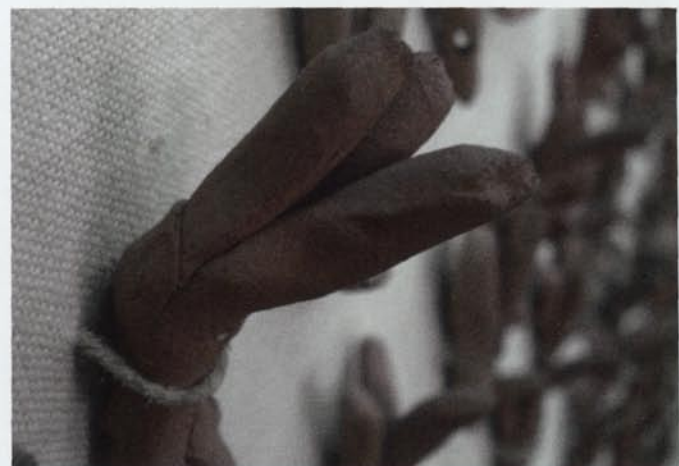
5. Paisatge. Detall d'una peça ceràmica després de la neteja
(Fotografia: M. Teresa Pastor).

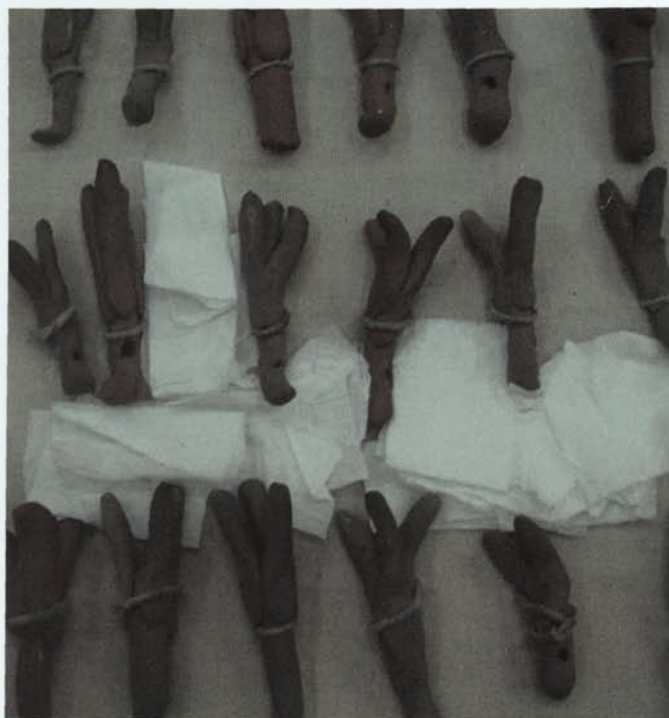
6. Paisatge. Detall del sistema de neteja de taques núm. 1
(Fotografia: M. Teresa Pastor).

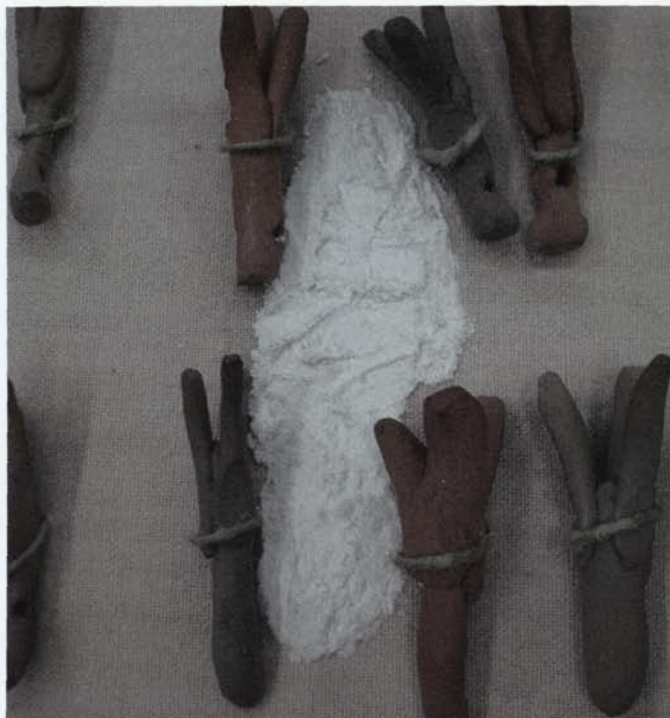
7. Paisatge. Detall del sistema de neteja de taques núm. 2
(Fotografia: M. Teresa Pastor).

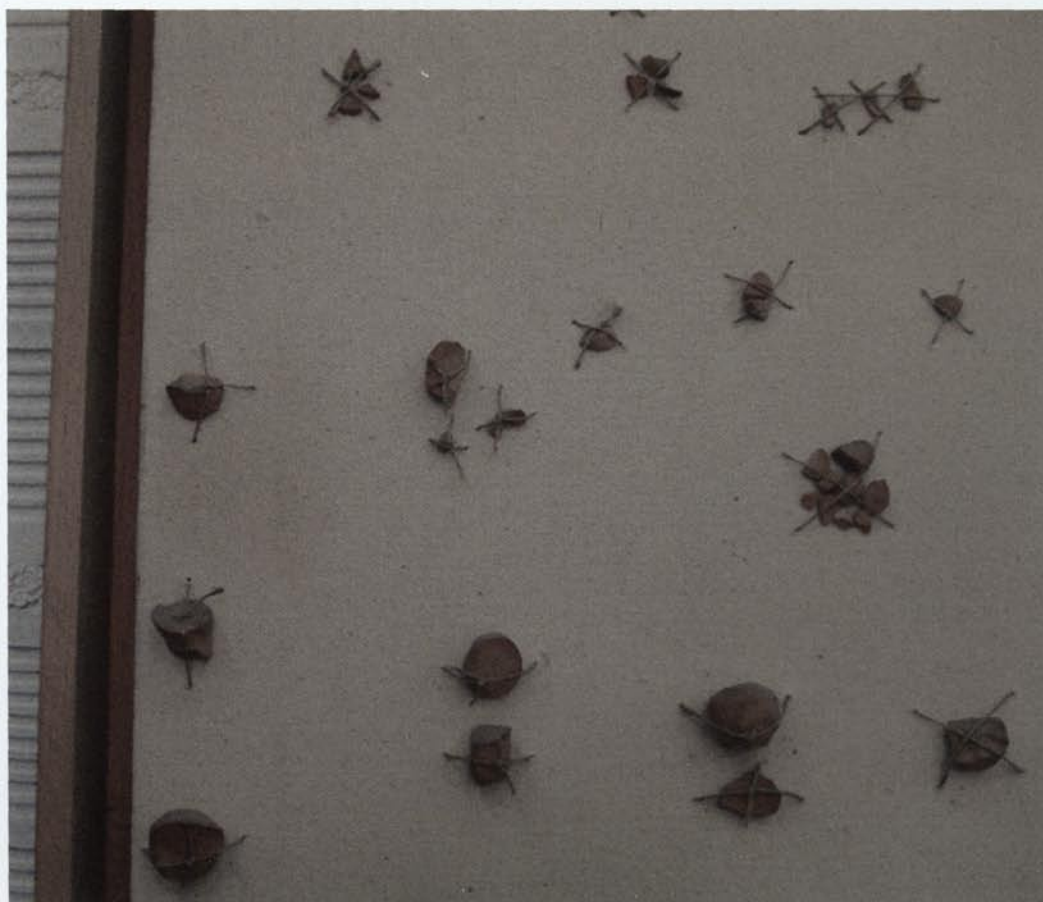
L'obra presentava brutícia superficial, així com diverses taques groguenques homogènies de color clar i de tipus gras, repartides per tota la superfície. Les peces ceràmiques, algunes

8. *Recopilació. Detall de les taques de greix abans del tractament* (Fotografia: M. Teresa Pastor).

b) Segona fase (àrea de taques): Per tal de rebaixar les taques i extreure els possibles components grassos de les mateixes, es van utilitzar diferents gomes d'esborrar (vegeu la taula 3), així com unes pinces corbes i un pinzell de cerres dures per fregar sobre la superfície. Les restes de goma i brutícia van ser aspirats tal com s'ha assenyalat anteriorment. Les acumulacions rovellades d'adhesiu van ser rebaixades mecànicament mitjançant bisturí. Paral·lelament a la neteja general del suport, es va extreure la pols acumulada a la part superior i inferior de la totalitat de les peces ceràmiques, mitjançant aspiració i neteja amb hisops humitejats amb aigua destil·lada (aquesta fase es va repetir tres vegades).

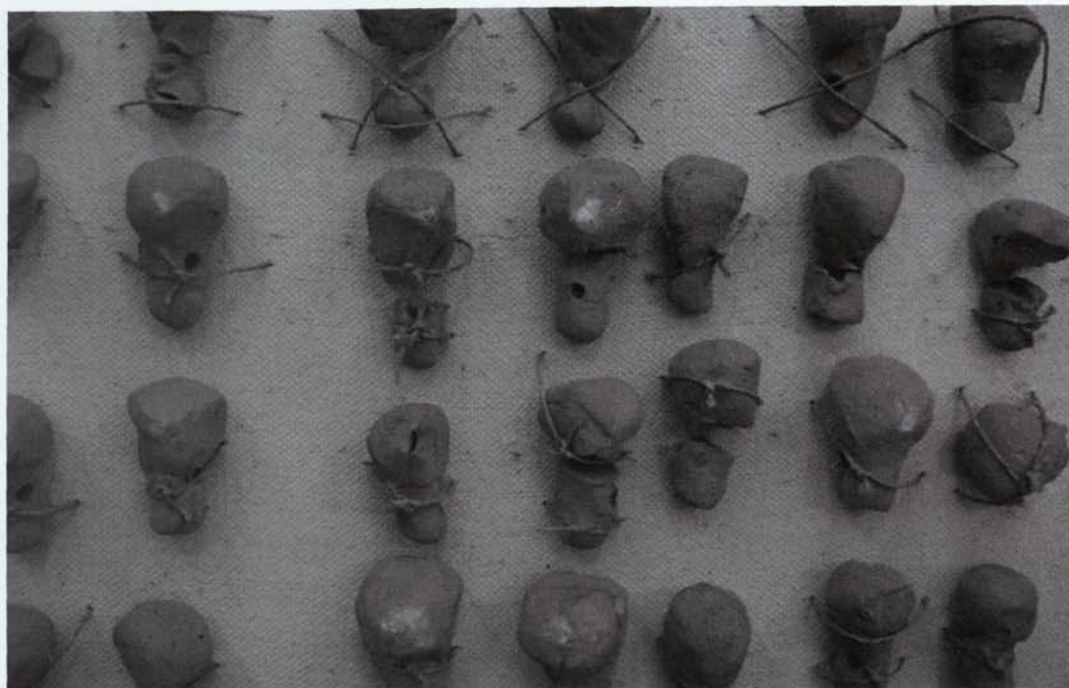
9. Recopilació. Detall de les eflorescències salines sobre les peces de fang (Fotografia: M. Teresa Pastor).

d'elles enlairades, mostraven pols acumulada a la part superior, al costat d'acumulacions de sals solubles que afectaven la quarta i cinquena fila de peces, començant per sota. Respecte a aquests afloraments salins, cal dir que degueren produir-se a causa d'una exposició a l'aigua i posterior assecat. La brutícia i les sals fan que passi desapercebuda la diferència de to entre les peces superiors més ataronjades i les inferiors, més clares.

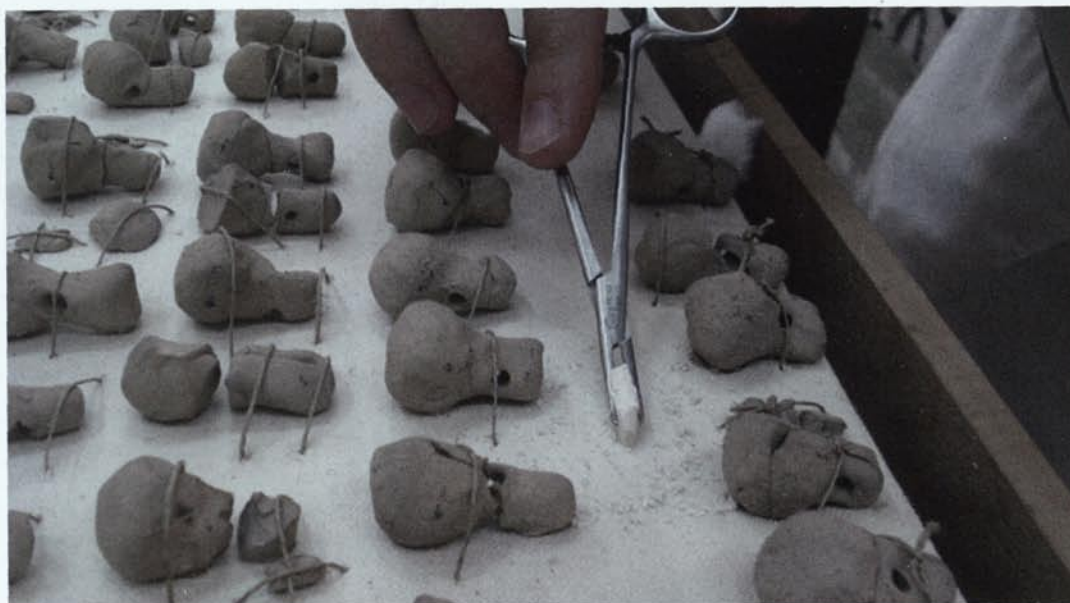
10. Recopilació. Detall de la neteja de les taques (Fotografia: M. Teresa Pastor).

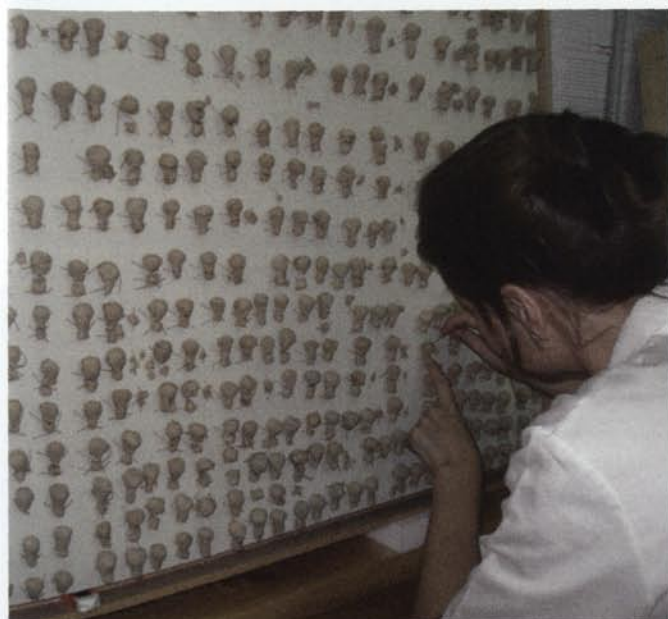
11. *Recopilació. Detall de la neteja de les peces ceràmiques* (Fotografia: M. Teresa Pastor).
