## Sistemas de limpieza aplicados a dos obras de Carmen Calvo realizadas en los 70

*El presente artículo se centra en las soluciones adoptadas en la limpieza de dos obras de la artista valenciana Carmen Calvo, pertenecientes a su propia colección. La intervención se realizó en 2007 en los talleres de la artista y bajo su supervisión, siendo financiada por Axa-Art.*

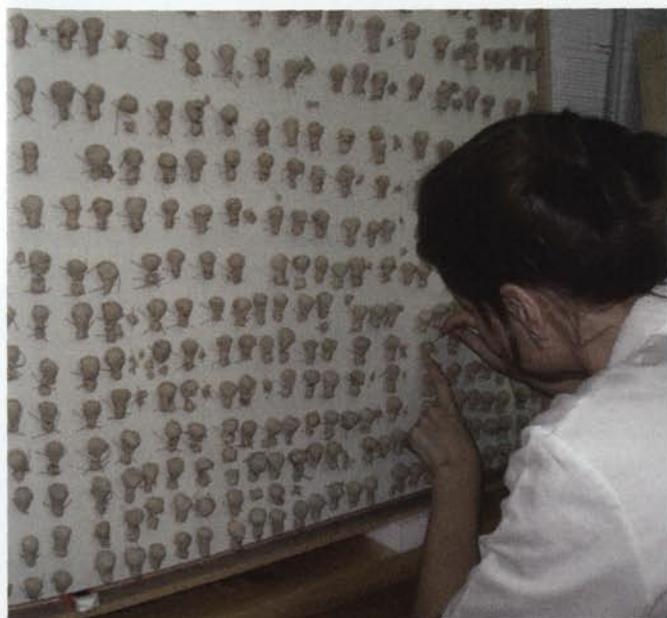
11. *Recopilació. Detall de la neteja de les peces ceràmiques*  
(Fotografia: M. Teresa Pastor).

11. *Recopilación*. Detalle de la limpieza de las piezas cerámicas (Fotografía: M. Teresa Pastor).

a) Primera fase de limpieza (de arriba hacia abajo y por sectores): Realizada mediante aspiración (utilización de boquillas pequeñas de boca curva), paletina y paño Dust Bunny® cortado en piezas pequeñas sujetadas a unas pinzas curvas. Para la extracción de los restos de suciedad se utilizó una goma de borrar Wishab® blanca.

b) Segunda fase (área de manchas): Con motivo de rebajar las manchas y extraer los posibles componentes grasos de las mismas, se utilizaron distintas gomas de borrar (ver la tabla 3), así como unas pinzas curvas y un pincel de cerdas duras para frotar sobre la superficie. Los restos de goma y suciedad fueron aspirados tal y como se ha señalado anteriormente. Las acumulaciones oxidadas de adhesivo fueron rebajadas mecánicamente mediante bisturí. Paralelamente a la limpieza general del soporte, se extrajo el polvo acumulado en la parte superior e inferior de la totalidad de las piezas cerámicas, mediante aspiración y limpieza con hisopos humedecidos con agua destilada (esta fase se repitió tres veces).
