La conservació-restauració dels elements de mosaic del pavelló de l'Administració de l'Hospital de la Santa Creu i Sant Pau (Barcelona)

Les façanes del pavelló de l'Administració de l'Hospital de la Santa Creu i Sant Pau de Barcelona presenten un conjunt excepcional d'elements de mosaic, obra de Mario Maragliano. En el present article descrivim la tècnica d'elaboració, l'estat de conservació i les intervencions antigues sobre aquest conjunt, així com la intervenció de conservació-restauració duta a terme entre els anys 2009 i 2011, que ha implicat l'estudi de les diverses peces i la seva revalorització.

The Conservation-Restoration of Mosaic Elements at the Administration Pavilion at the Hospital de la Santa Creu i Sant Pau (Barcelona)

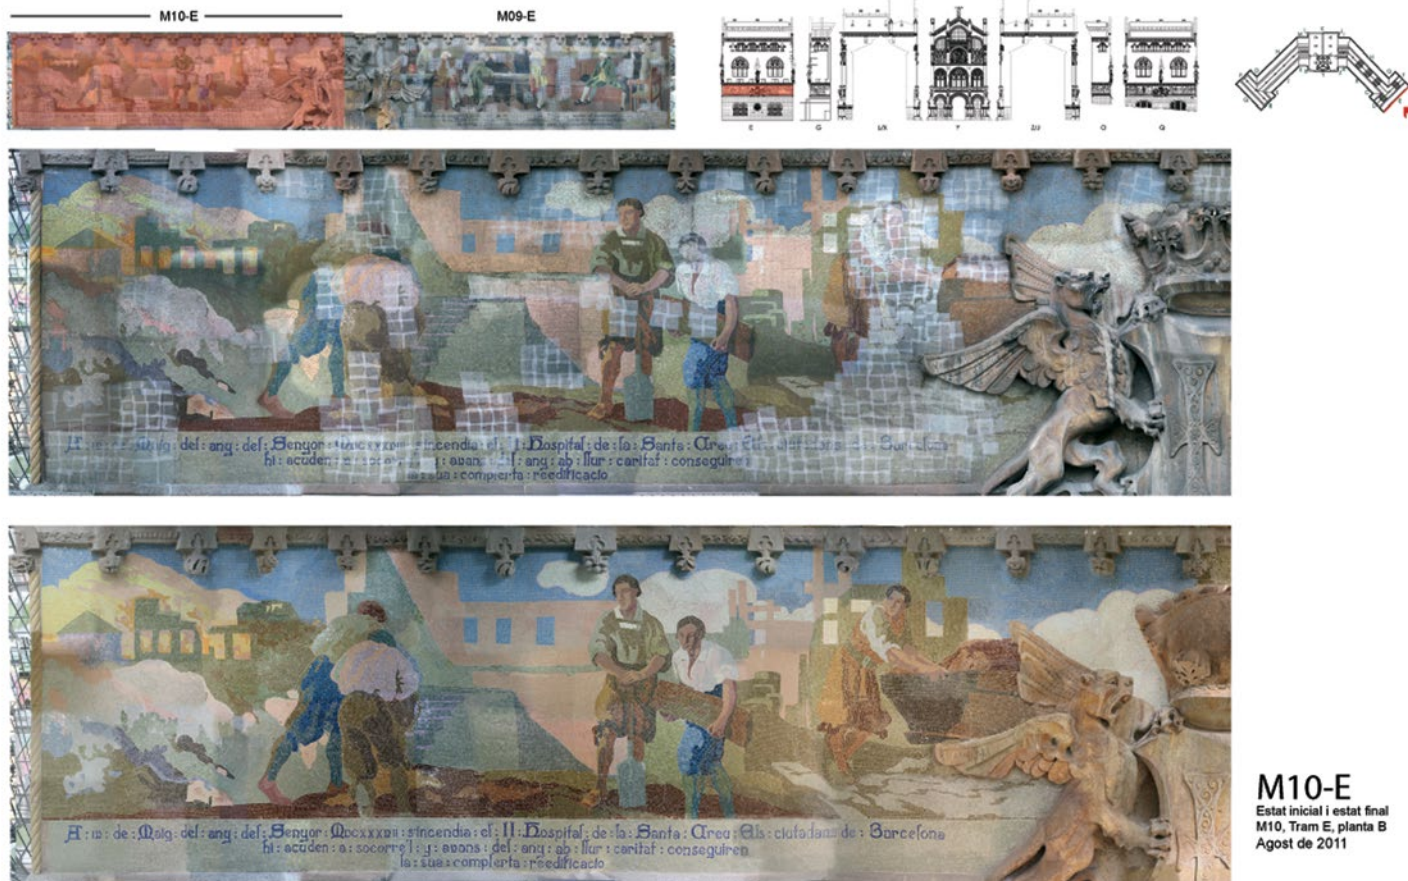
M10-E
 Estat inicial i estat final
 M10, Tram E, planta B
 Agost de 2011

[7] Mapa de l'estat de conservació abans i després de la intervenció d'Àbac, tram E M10 (Fotomuntatge: R. Surrall).

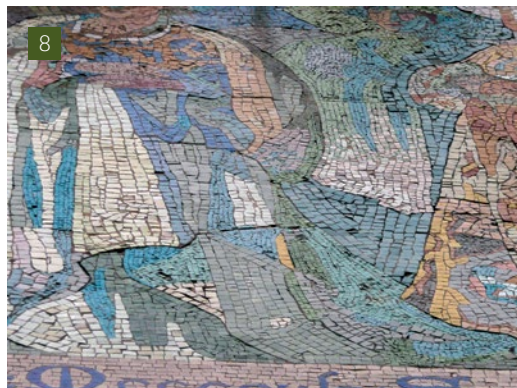
[8] Superfície d'un panell de mosaic on s'aprecien les diferents plaques que componen el plafó, tram R M15 (Fotografia: Àbac).

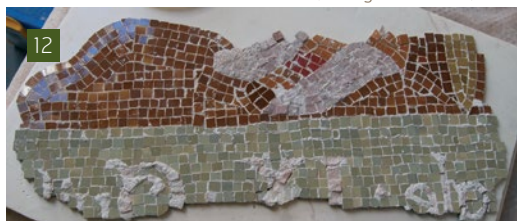
[12] Revers d'un fragment de mosaic extret on s'observa que la majoria de les tesselles estan esmaltades per les dues cares, tram O M5 (Fotografia: Àbac).

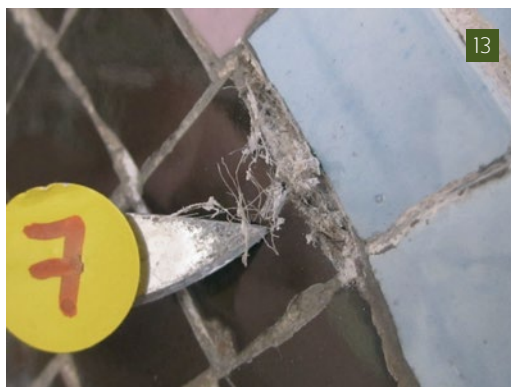
13. Fibres d'espart trobades en el morter de junt, tram C M13 (Fotografia: Àbac).

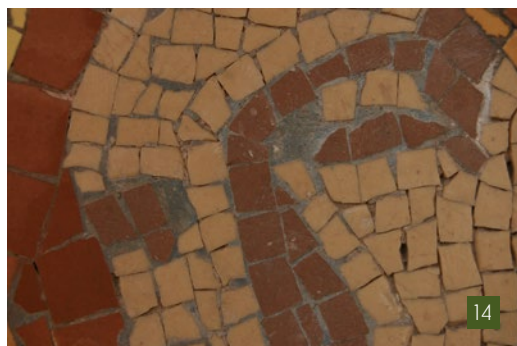
[14] Detall de tessel·les de pasta vítria rejuntades amb morter, tram P M4.

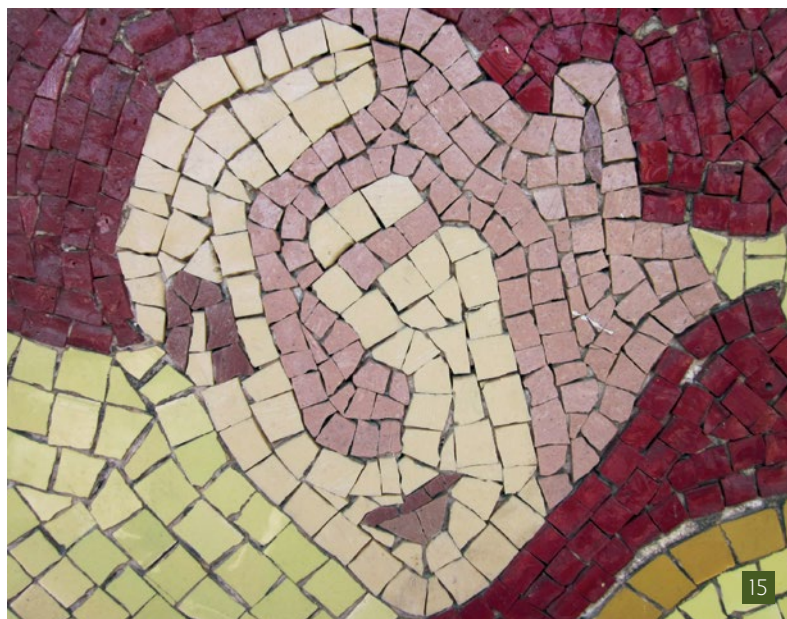
[15] Detall de tessel·les de pasta vítria sense morter de junt, tram H V14b (Fotografies: Àbac).

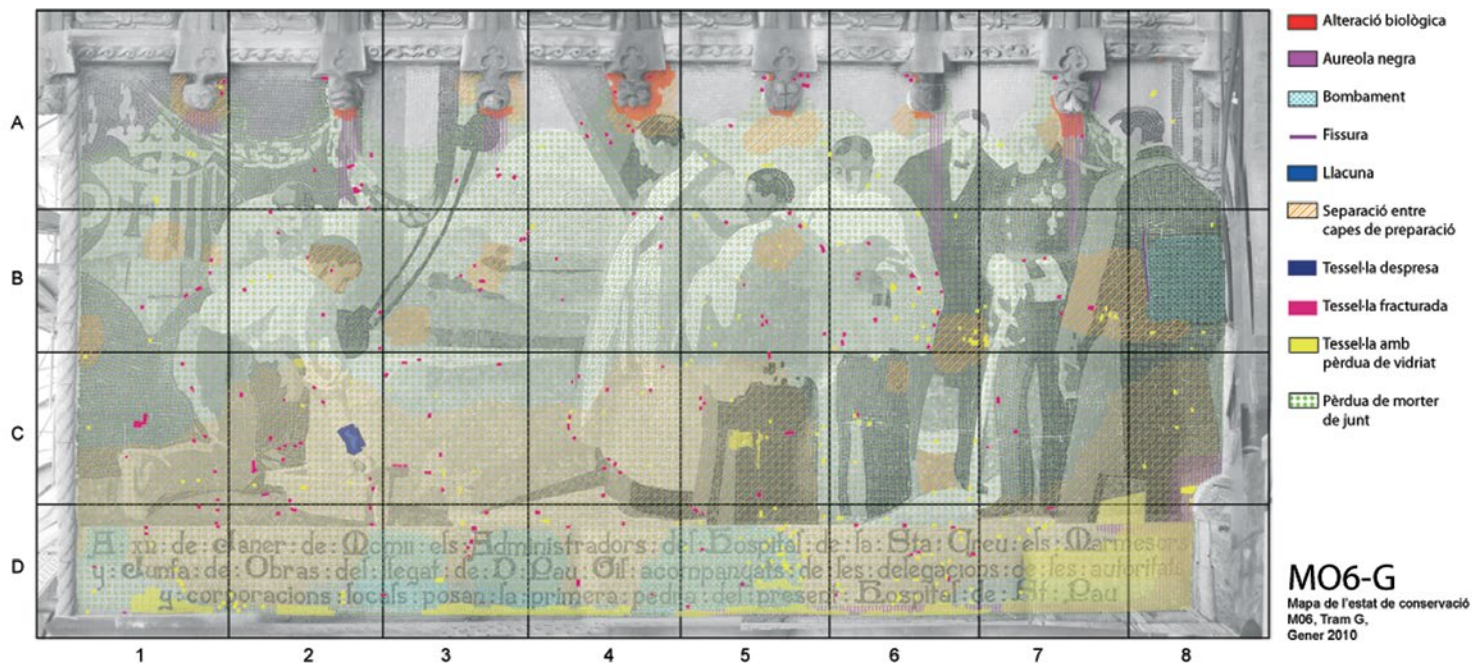
[16] Mapa de patologies, tram G M6 (Gràfic: R. Surrèll).

Els panells que patien les alteracions més greus eren pocs i les causes s'havien d'atribuir a accidents puntuals relacionats amb el mal funcionament de les canalitzacions. Els plafons M5 i M6 de les façanes posteriors i M14 de la façana sud-est, eren els més afectats: les infiltracions d'aigua havien provocat la separació entre les capes de morter, la subsegüent formació de bombaments i alguns punts presentaven eflorèscències de sals solubles.

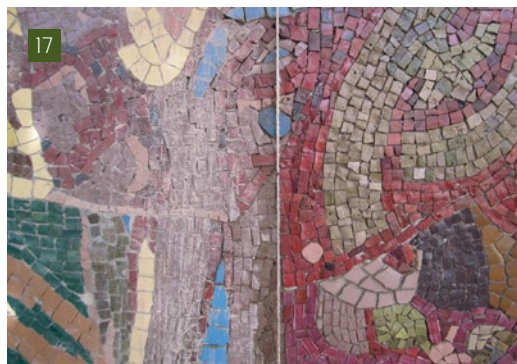
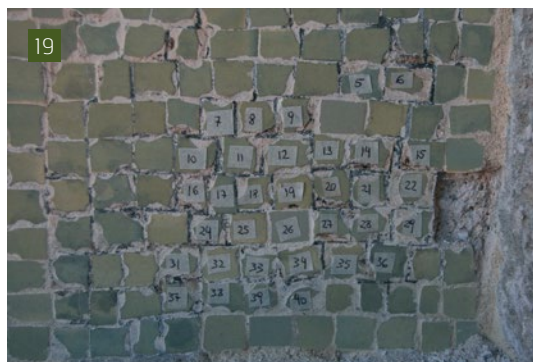
[19] Tesselles amb pèrdua d'esmalt (a l'esquerra) i resultat després de girar les mateixes tesselles i exposar-ne la cara interna (a la dreta), tram G M6 (Fotografies: Àbac).

[18] Neteja amb làser del morter que voreja el mosaic, tram E M10.

Per a la consolidació de l'esmalt s'ha fet servir la resina sintètica Fluormet®, aplicada pura amb pinzell. Quan la pèrdua d'esmalt superava el 50% de la superfície de la tessella, s'ha acordat girar-la i fixar-la amb el morter descrit anteriorment. ¹⁹ En efecte, la tècnica de l'esmalt doble a cara

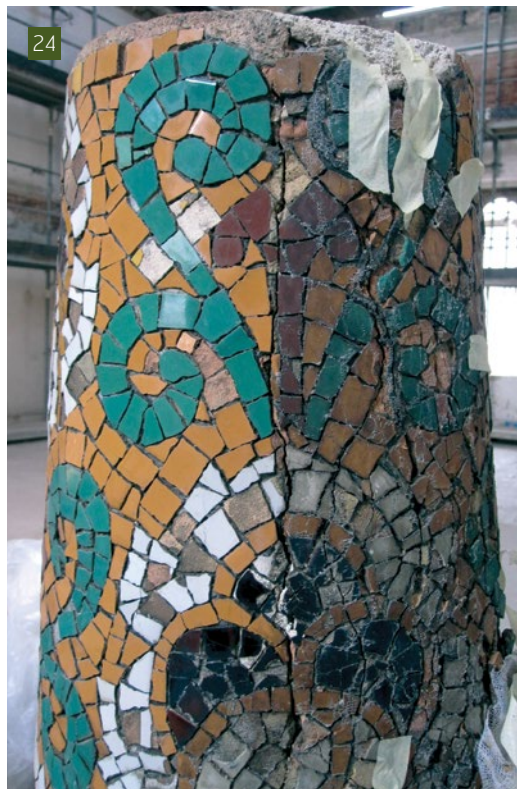
La causa principal del mal estat de conservació dels pinacles ha estat l'oxidació dels elements metàl·lics. La degradació de la barnilla de subjecció del pinacle, però sobretot de l'armadura de ferro que el conforma, han provocat l'augment de volum del metall i el posterior trencament i despreniment de les capes contigües de morter. ²⁴ En l'àmbit estructural això s'ha traduït en una pèrdua de suport. El cas del pinacle número 4 ha estat especialment greu, ja que només se'n conserva el 10% del suport. Per aquest motiu s'ha decidit netejar, embalar, etiquetar les restes i elaborar-ne una rèplica, a partir del model comparatiu del pinacle número 9. ⁵⁰ Altres degradacions fruit de l'oxidació han estat la separació entre capes, esquerdes, fissures i despreniment de tessel·les, així com el deteriorament del morter de junt.

[24] Fractura provocada per l'augment de volum del metall de l'armadura interna de ferro, tram Q P3 (Fotografia: Àbac).

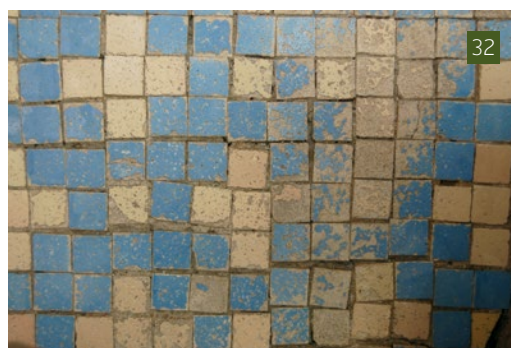
Pel que fa a les alteracions superficials, a part dels dipòsits de superfície i fractures generals, les tesselles beix i blaves situades a la mateixa zona presenten una pèrdua de brillantor i picat de l'esmalt, a més a més de nombrosos cràters resultat del despreniment en làmines de l'esmalt. [32] Segons les anàlisis realitzades [62] aquesta degradació es produeix per un procés de desvitrificació que implica la lixiviació del plom a partir d'un punt d'alteració.

[32] Detall del despreniment en làmines de l'esmalt de les tesselles de l'escut central, tram Y.

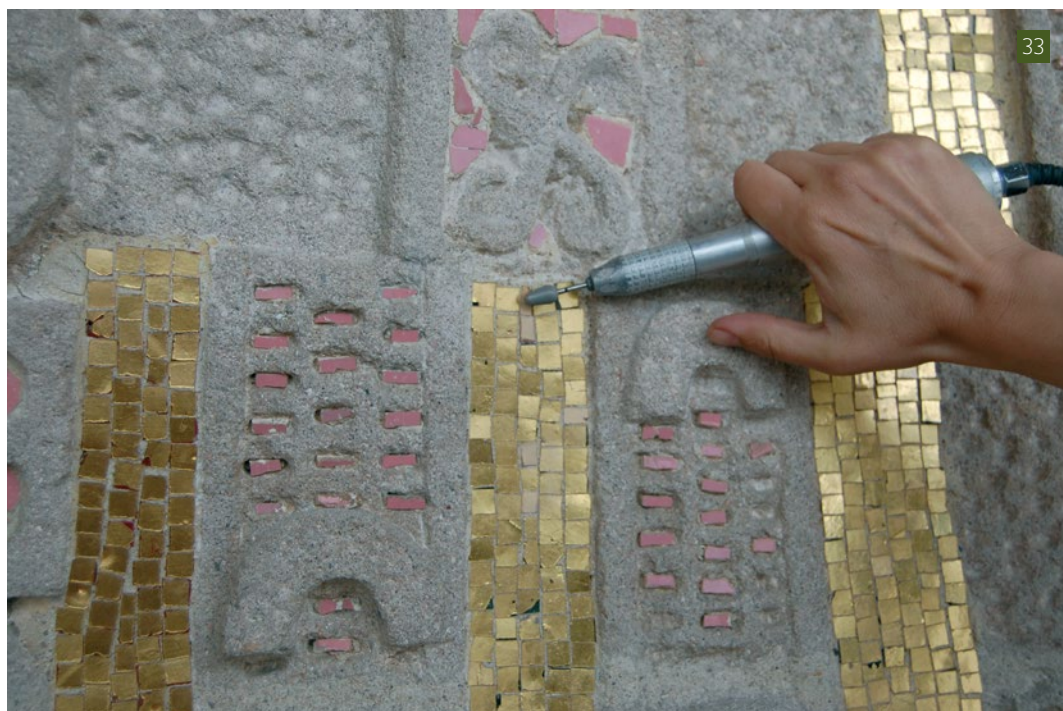
Quant a les tesselles daurades, corresponents a la segona tipologia, mostren una pèrdua generalitzada de reflex daurat per la degradació de la superfície de la capa de protecció, que provoca la dispersió de la llum reflectida en l'or, donant-li un color groc. Correspon a un 20% de les tesselles daurades.

Pel que fa a les tesselles daurades, donat el bon estat de conservació, exceptuant l'última capa de les vermelles anteriorment descrites, i segons les recomanacions de Patrimoni 2.0, [63] s'ha procedit a erosionar lleugerament la superfície degradada [64] i a aplicar dues capes de protecció amb vernís. [65] [33]

[33] Abrasió de la superfície degradada de les tesselles daurades, corresponents a la segona tipologia, amb microtorn i Dremel® (Fotografies: Àbac).
