La conservación-restauración de los elementos de mosaico del pabellón de la Administración del Hospital de la Santa Creu i Sant Pau (Barcelona)

Las fachadas del pabellón de la Administración del Hospital de la Santa Creu i Sant Pau de Barcelona presentan un conjunto excepcional de elementos de mosaico, obra de Mario Maragliano. En el presente artículo describimos la técnica de la elaboración, el estado de conservación y las intervenciones antiguas sobre este conjunto, así como la intervención de conservación-restauración llevada a cabo entre 2009 y 2011, que implicó el estudio de diversas piezas y su revalorización.

Sílvia Llobet Font. Conservadora-restauradora, Àbac. Conservació-Restauració SL diplomada por la ESCRBCC y licenciada en Historia del Arte por la UB.

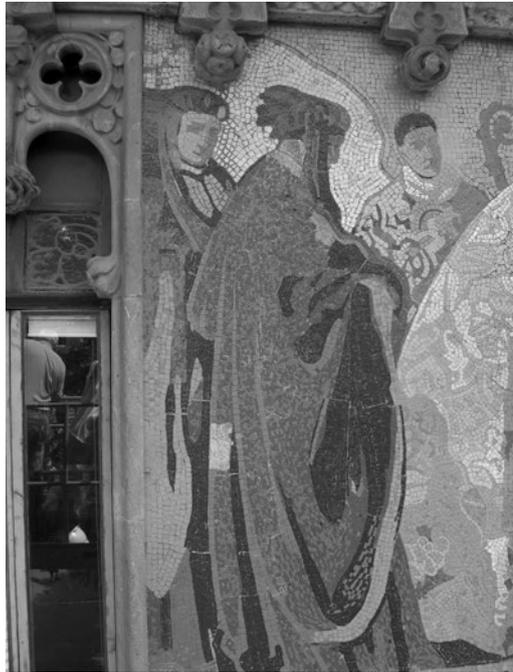
Detalle de un panel de mosaico con teselas de pasta vítrea y de cerámica esmaltada (Fotografía: Àbac).
