## Escultura //

### “Així tornen els vençuts”. Restauración del Memorial a los republicanos

En otoño de 1977, se instaló en el cementerio de Montuïri, un memorial que rendía homenaje a 22 republicanos mallorquines muertos a manos de los falangistas; a causa de su deterioro, en noviembre del 2012 la *Associació Memòria de Mallorca* tomó la iniciativa y se reformó el monumento. En este proyecto se dignificó la lápida conmemorativa y se acompañó de elementos simbólicos en cuya elaboración colaboraron los familiares de las víctimas. En diciembre del mismo año, el monumento fue abatido por un acto vandálico.

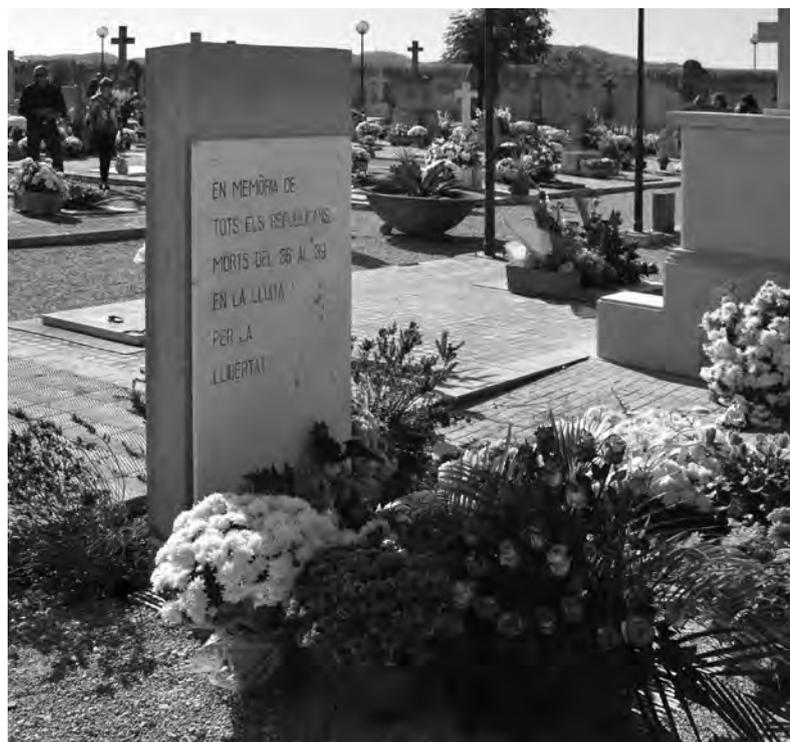
Imagen del Memorial inaugurado en 2012 (Fotografía: equipo técnico de Restaura)
