# La bandera de Santa Eulàlia: un tractament de conservació integral

## **The flag of Saint Eulàlia: a treatment of integral conservation**

## FITXA TÈCNICA BANDERA SANTA EULÀLIA:

<b>Cronologia:</b>	Entre 1581 i 1623
<b>Tècnica:</b>	Pintura a l'oli sobre seda, adherida a un suport de fusta
<b>Dimensions:</b>	149 x 81,7 cm
<b>Museu d'Història de Barcelona MUHBA (MHCB 246)</b>

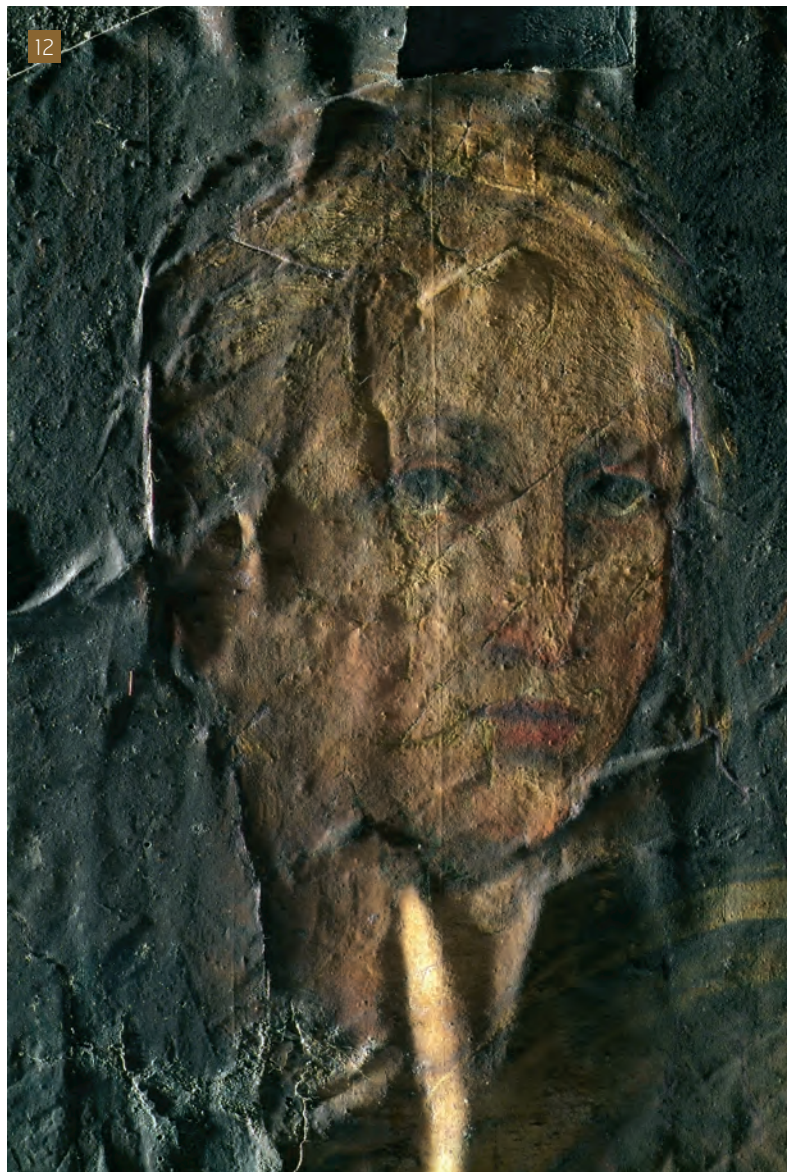
[12] Imatge del rostre de la santa en què es poden veure les marques que creuen en diagonal (Fotografia: Ramon Muro).

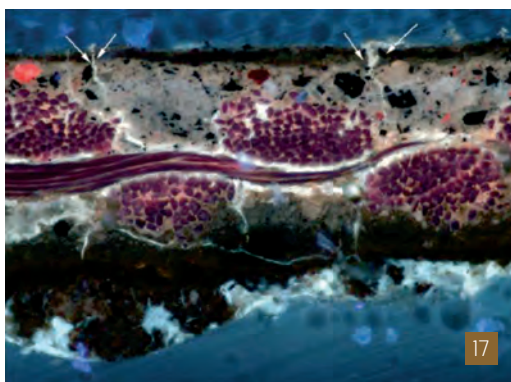
- alteracions per causes intrínseques dels materials que componen la bandera,
- degradacions derivades del mateix ús de la bandera, és a dir, per la funció per la qual va ser creada: era una peça que s'exposava a la intempèrie i als diferents agents climàtics, que estava sotmesa a moviments i tensions extremes i a emmagatzematges poc adequats,
- un altre grup de degradacions es deriven de les intervencions a les quals s'ha vist sotmesa al llarg de la seva història: serien les degradacions derivades de l'encolat al suport de fusta i la penetració dels diferents materials aplicats a les capes de la policromia i la seva posterior evolució. <sup>17</sup>

[17] Imatge obtinguda al microscopi òptic amb llum UV de la secció transversal d'una micromostra (objectiu MPlan 20x/040). S'observen les fractures i microclivelles profundes de les capes de la policromia i es pot apreciar la penetració del vernís des de la capa superior (fletxes), així com la fluorescència de les restes d'adhesiu en la part inferior de la imatge (Imatge: Laboratori Arte-Lab).

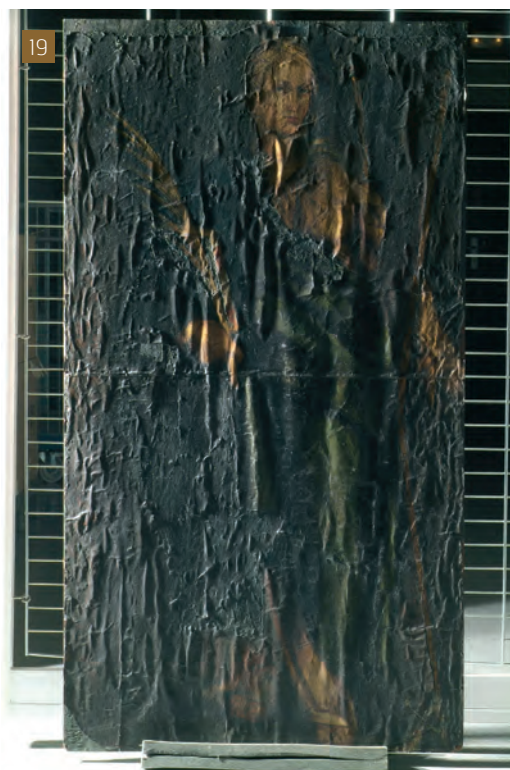
[19] Estat de conservació de l'obra vista amb llum rasant (Fotografia: Ramon Muro).

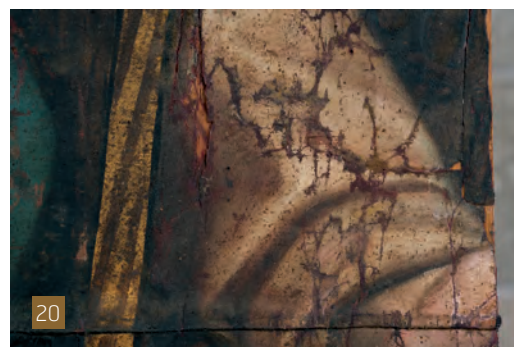
La gran majoria es van produir per l'ús propi de la bandera i pel deficient emmagatzematge, per tant, són d'abans de ser encolada a la fusta. El resultat és una abundant quantitat de petites pèrdues i microclivellats que es formen de manera radial. [20], [21], [22] i [23]

[20] Detall de la bandera en què s'aprecien les llacunes (Fotografia: Pep Parer).

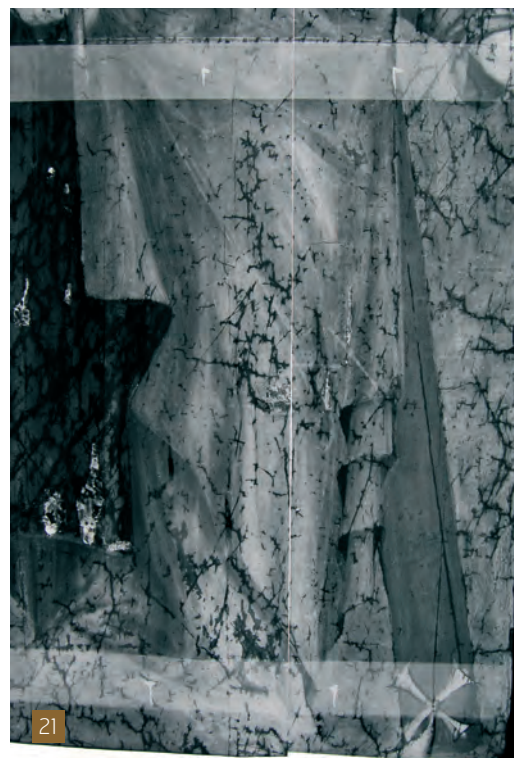
[21] Radiografia de les llacunes (Radiografia: SGS).

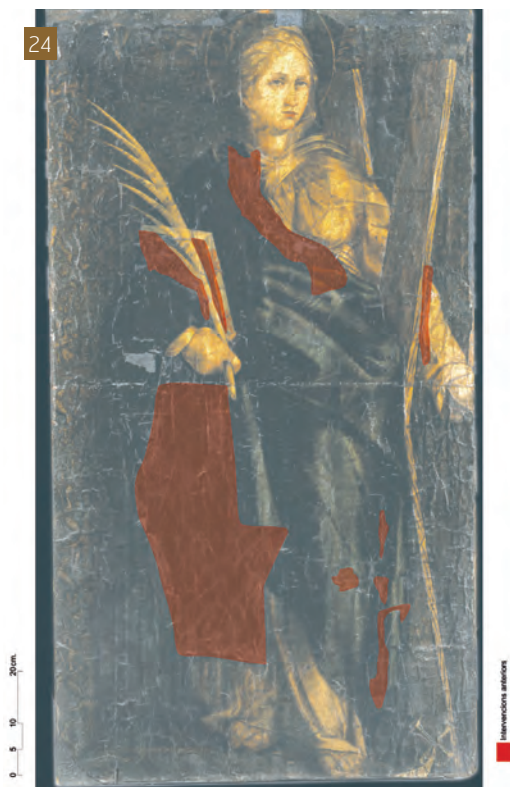
[24] Mapa de localització de les zones més intervingudes (Autora: Esther Martínez. Vectorització: Carla Puerto).

Les zones que han patit més d'una intervenció eren perfectament visibles per l'aspecte més mat i els nombrosos retocs i repintats que es concentraven en elles, podent-les delimitar perfectament. [24] i [25]

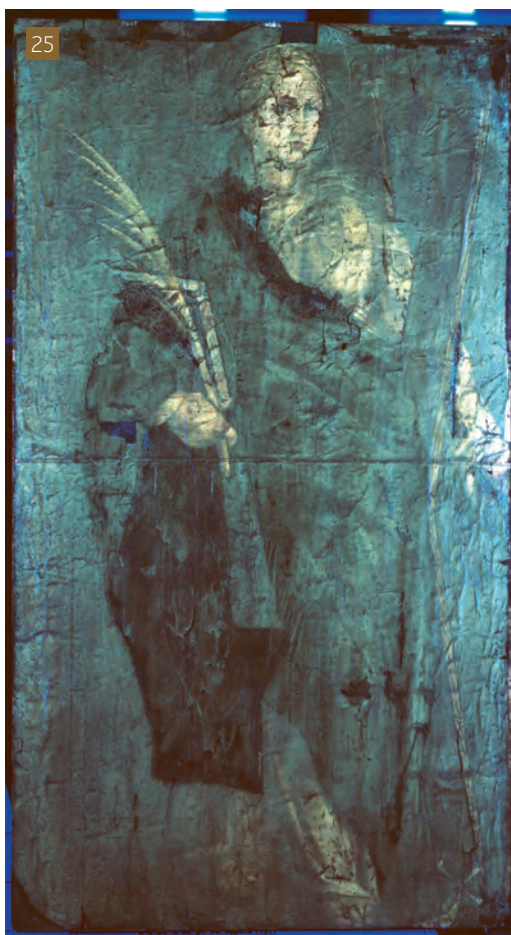
[25] Imatge general de la bandera amb llum UV en què es poden observar les zones més intervingudes pel seu aspecte enfosquit (Fotografia: Gasull).

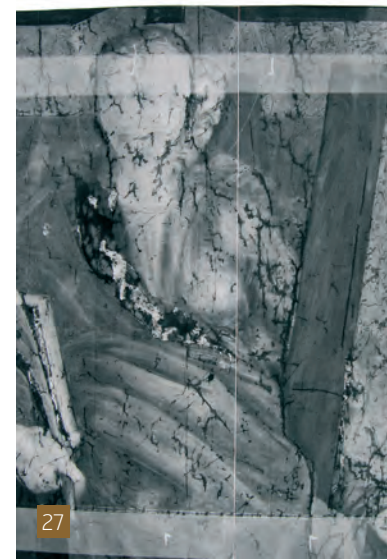
[27] Detall de la radiografia en què s'observen, en blanc, els estucs aplicats en intervencions anteriors a base de blanc de plom (Radiografia: SGS).

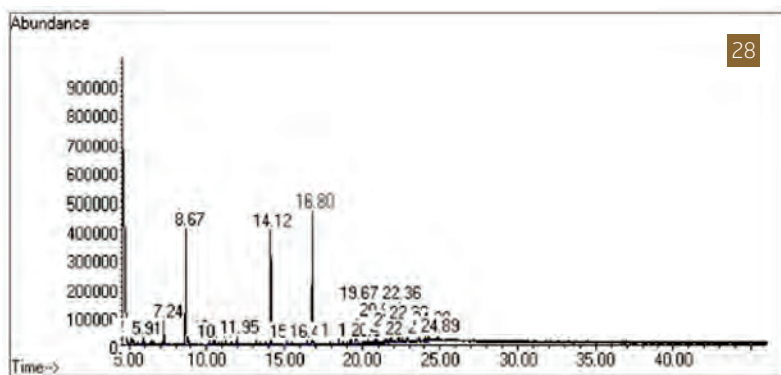
[28] Cromatograma corresponent a una micromostra de vernís en la que s'identifica resina de colofònia i oli de lli de l'aglutinant de la pintura. Anàlisi realitzada mitjançant cromatografia de gasos-espectrometria de masses (GS-MS) (imatge: Laboratori Arte-Lab).

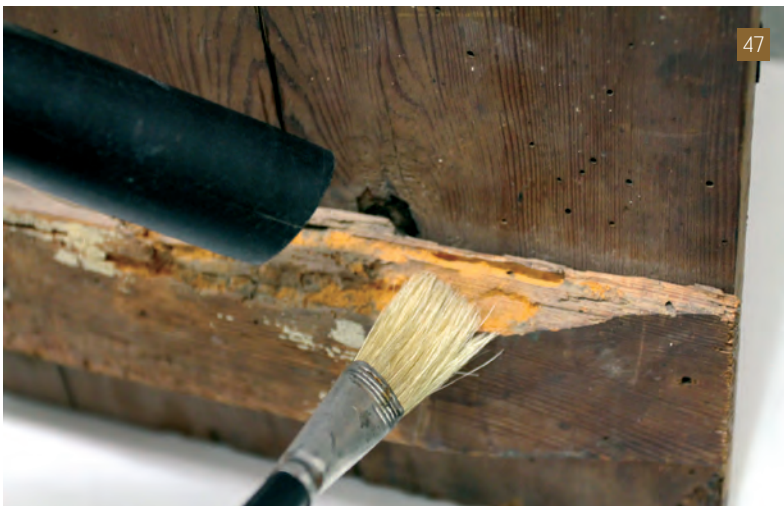
[47] Neteja mecànica en sec d'un dels travessers en què podem veure l'atac sever d'insectes xilòfags (Fotografia: Voravit Roonthiva).

Mitjançant aspirador, paletina i pinzell fi, per tal d'arribar a les zones més difícils de les esberles. Sanejament i eliminació de les serradures i excrements deixats pels insectes al travesser inferior. <sup>47</sup>
