## Procés de conservació i restauració

*La intervenció de conservació i restauració del relleu del Baptisme de Jesús, obra atribuïda a l'escultor Damià Forment, es va realitzar per tal d'aturar el procés de degradació que patia, restablint la seva integritat i comprensió visual. El mal estat de conservació era, principalment, a causa de tres factors d'alteració: les propietats intrínseques del material, les agressions que va patir l'obra durant la Guerra Civil i les posteriors intervencions de "reparació" realitzades de forma inadequada.*

**Montserrat Artigau Miralles.** *Professora de Conservació i Restauració d'Escultura de l'ESCRBCC.* [martigau@pie.xtec.es](mailto:martigau@pie.xtec.es)

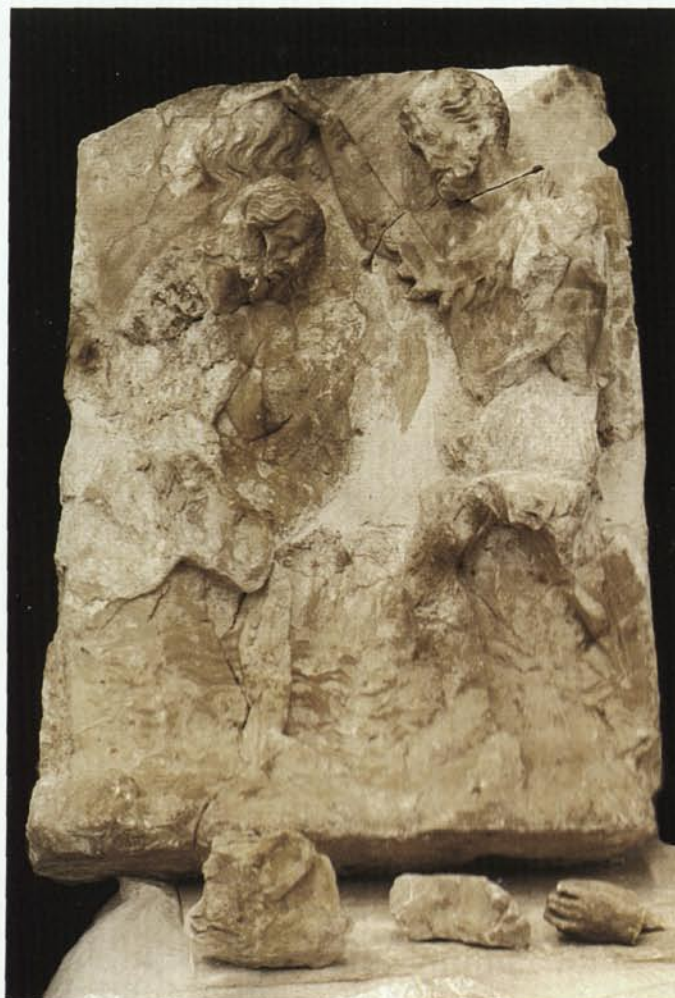
El relleu està realitzat en alabastre, possiblement procedent de les pedreres de Sarral (Tarragona). Les propietats intrínseques del suport<sup>1</sup> han estat un dels factors d'alteració de l'obra, ja que es tracta d'una pedra tova i fràgil, molt sensible a l'aigua i que conté impureses que formen vetes acolorides i zones de deficient cristallització, susceptibles d'alteració per factors externs d'agressió, en aquest cas principalment hidràulic: humitat i escolament d'aigua, que han provocat acanaladures i escorrenties, exfoliació i disgregació generalitzada del suport. També s'observen alteracions cromàtiques, provocades per la gran presència d'òxids en la composició de l'alabastre, principalment limonita, que ha produït limonitització del suport (zones groguenques).

Tanmateix, les intervencions realitzades durant la dècada dels anys 70 per "reparar" aquestes alteracions han contribuït a la seva degradació, ja que van consistir en la reunió de sis dels fragments (els tres restants van quedar separats del conjunt), mitjançant un adhesiu (cola forta) gens adequat per aquest tipus de suport, i en l'aplicació, molt barroera, de guix-escaiola per tal de reintegrar les zones de pèrdua de suport i esquerdes. Aquest material és incompatible amb l'alabastre, ja que presenta diferents índexs de contracció i dilatació, aporta sals solubles (sulfats) i pot solubilitzar el suport durant la presa, a més de produir un nefast efecte visual. Apareixen també restes de morter i ciment.

1. Relleu del Baptisme de Jesús, atribuït a l'escultor Damià Forment, abans de la intervenció de conservació i restauració (Fotografia: Montserrat Artigau)

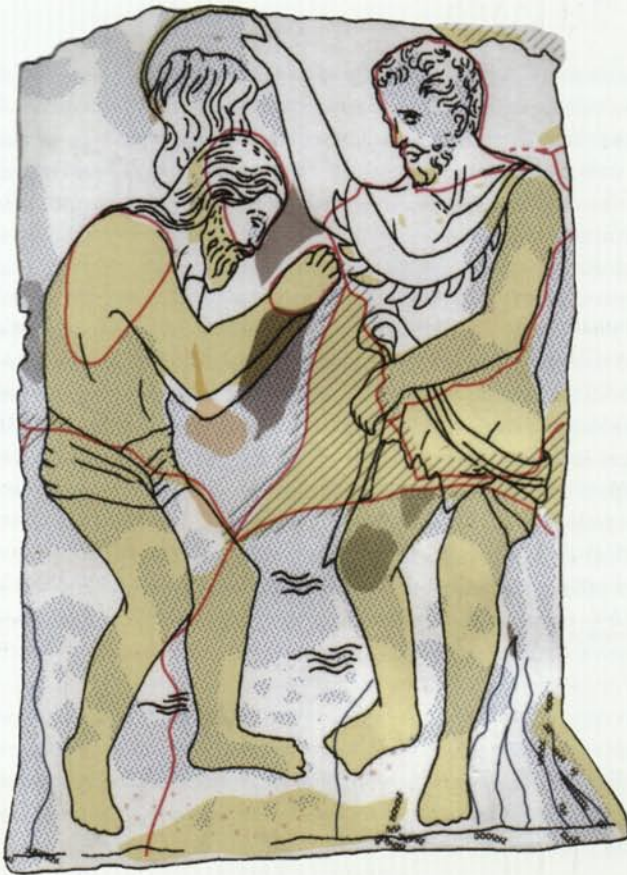
## 2. Cartografia d'alteracions

Manca de suport.	Fissura.	Brutícia incrustada.
Disgregació.	Fragmentació.	Taques de greix.
Morter i ciment.	Escorrentia.	Limonització.
Guix.	Picat per impacte.

Tota l'obra presentava una capa de brutícia generalitzada (compendi de pols, fum dels ciris i terra), incrustada especialment a les zones de relleu, així com un enfosquiment en algunes zones, a causa de la constant manipulació per part dels fidels i a la polimerització del greix, producte d'aquesta manipulació.

S'observen restes d'una pàtina de cera o resina, aplicada com a capa de protecció, la qual es troba pràcticament perduda.

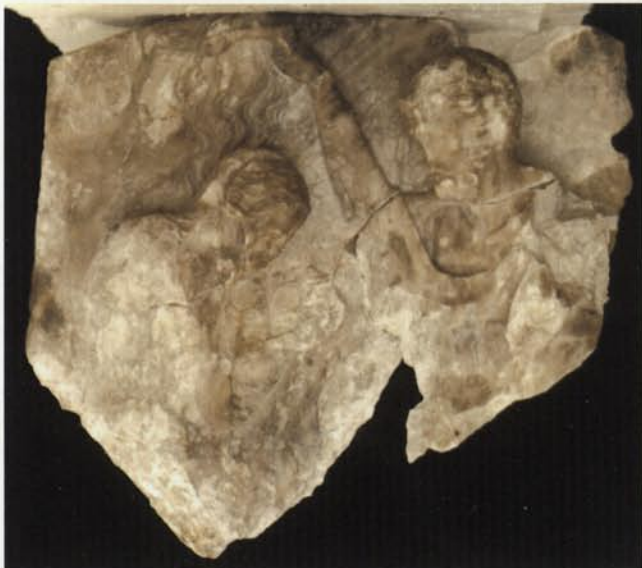
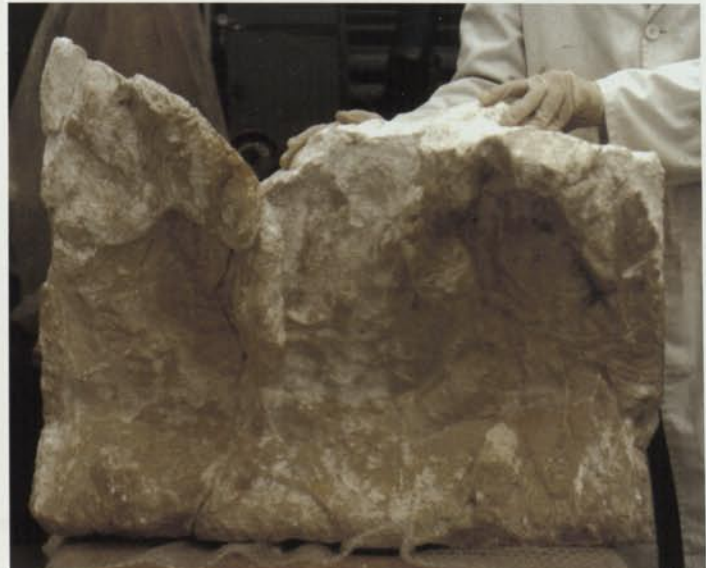
A continuació es va procedir a retirar els morters de reposició que omplien les manques de suport i esquerdes, mitjançant eines pneumàtiques (microescarpres i vibroincisors). Al realitzar aquesta operació l'obra va quedar separada en dos trossos, ja que aquests es trobaven units pel morter de guix. La resta de fragments no van ser separats ja que, si bé l'adhesiu no era el més adequat, la seva irreversibilitat i la feblesa del suport haguessin malmès l'obra.

3 i 4. Procés d'intervenció. Eliminació del morter de guix, amb la consegüent separació de l'obra en dos fragments (Fotografies: Montserrat Artigau).

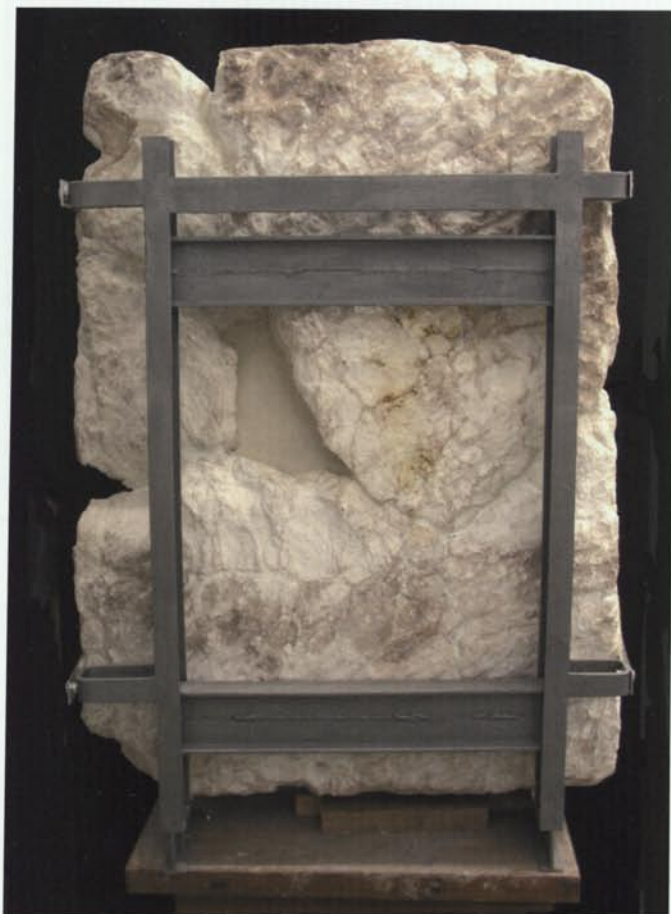
5. Sistema de presentació, vista posterior.  
(Fotografia: Montserrat Artigau).

Tenint en compte aquests criteris, es va projectar i realitzar un sistema de presentació que no distorsionés l'obra i que fos totalment reversible. Es tracta d'una estructura de ferro (degudament estabilitzat) que conforma un marc en el revers de l'obra, amb dos perfils soldats a la part inferior que permeten el recolzament de la peça. La subjecció frontal s'aconsegueix amb quatre peces d'alumini situades en els extrems, subjectades a l'estructura de ferro mitjançant un sistema de cargols i femelles, degudament protegits i aïllats del contacte directe amb l'obra, inserits en un sistema d'orificis que permeten el seu ajustament i mobilitat.

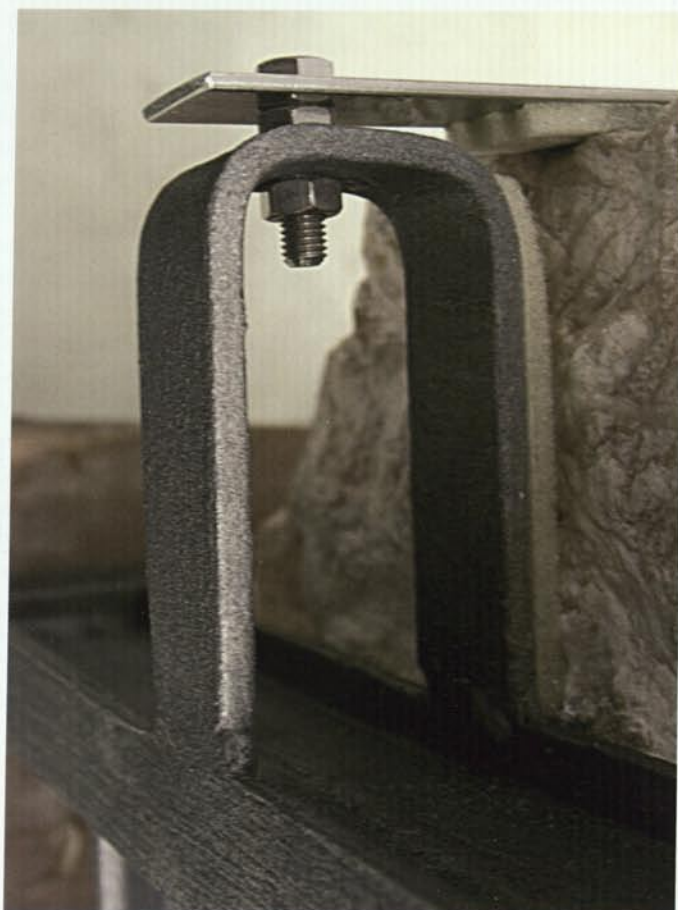
6. Detall del sistema de subjecció  
(Fotografia: Montserrat Artigau).

La part posterior de l'estructura presenta un sistema de subjecció, per tal que l'obra sigui instal·lada en l'espai físic destinat a la seva exposició.

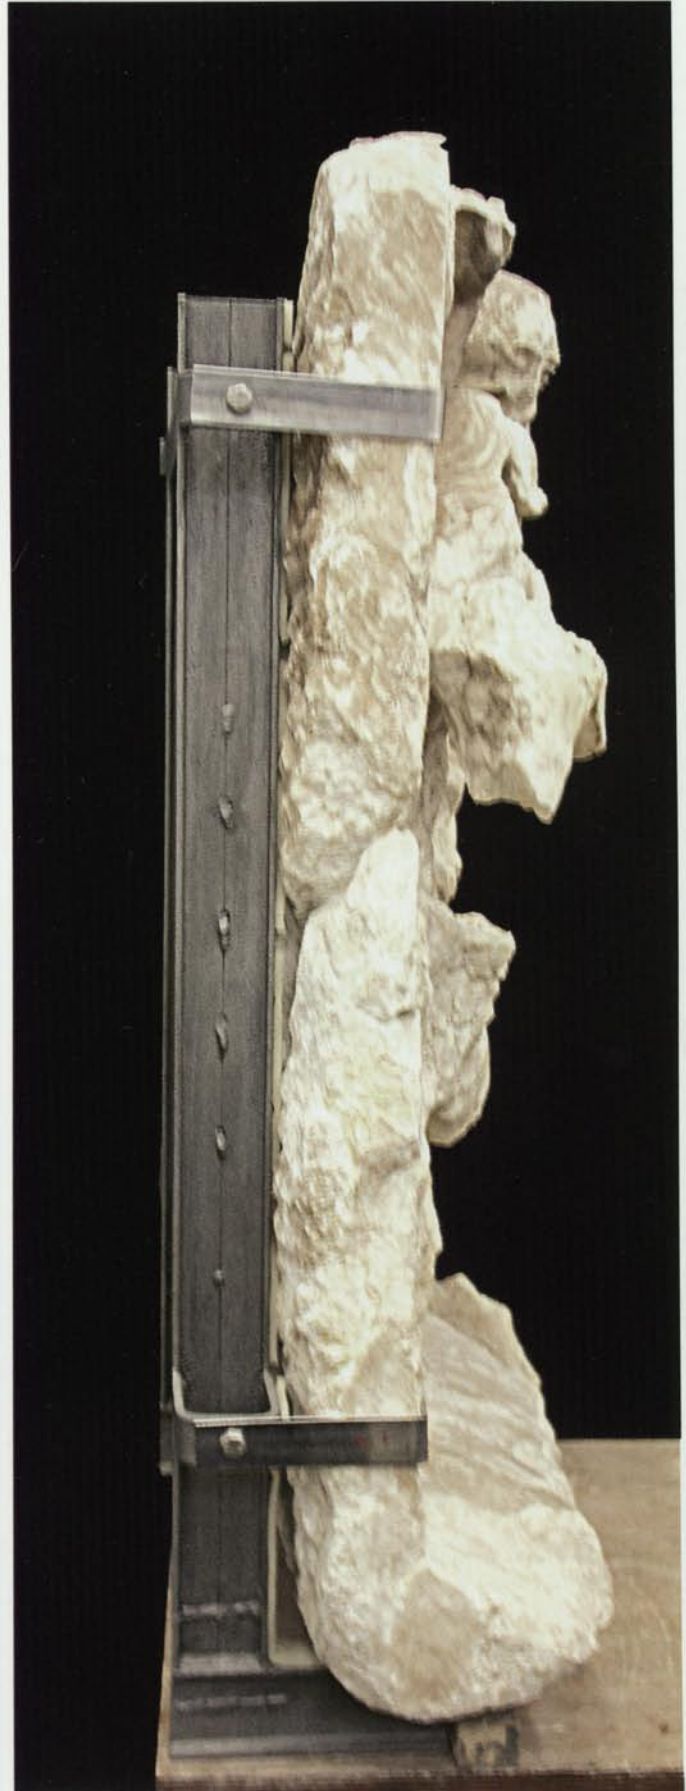
7. Sistema de presentació, vista lateral  
(Fotografia: Montserrat Artigau).

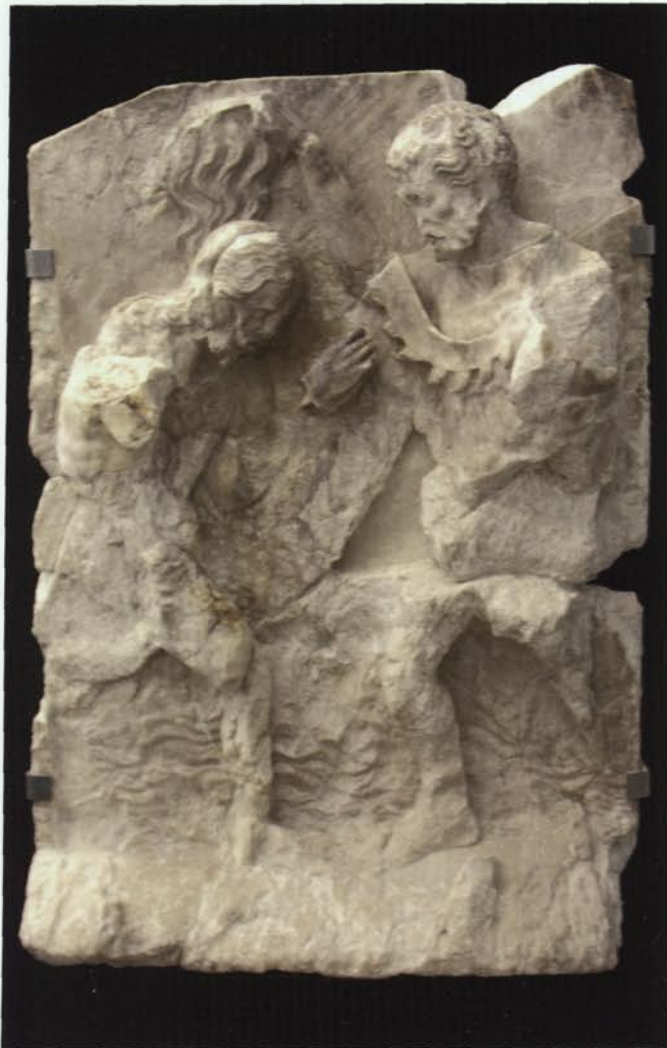
La intervenció de l'obra ha estat realment complicada, a causa tant del mal estat de conservació com de la seva fragilitat, que han condicionat molt els processos de restauració. Al mateix temps, si bé un dels objectius de la intervenció era restablir la seva comprensió visual, és evident que tot i haver millorat molt, la manca de gran part del suport, especialment de les zones de relleu, impedeix la lectura total de l'escena.

8. Presentació final de l'obra  
(Fotografia: Montserrat Artigau).
