Proceso de conservación y restauración

La intervenció de conservació i restauració del relleu del Baptisme de Jesús, obra atribuïda al escultor Damià Forment, fue realizada para frenar el proceso de degradación que sufría, restableciendo su integridad y comprensión visual. El mal estado de conservación era debido, principalmente, a tres factores de alteración: las propiedades intrínsecas del material, las agresiones que sufrió la obra durante la Guerra Civil y las posteriores intervenciones de "reparación" realizadas de forma inadecuada.

Montserrat Artigau Miralles. Profesora de Conservació i Restauració de Escultura de la ESCRBCC. martigau@pie.xtec.es

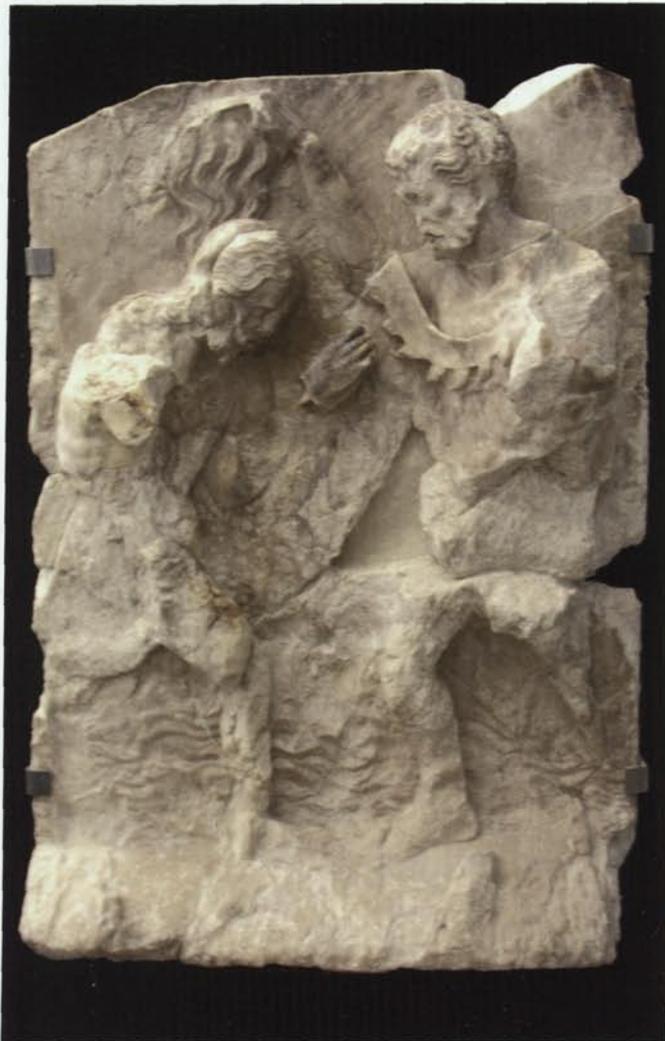
8. Presentació final de l'obra
(Fotografia: Montserrat Artigau).

Teniendo en cuenta estos criterios, se proyectó y realizó un sistema de presentación que no distorsionara la obra y que fuera totalmente reversible. Se trata de una estructura de hierro (debidamente estabilizado) que conforma un marco en el reverso de la obra, con dos perfiles soldados en la parte inferior que permiten el apoyo de la pieza. La sujeción frontal se consigue

con cuatro piezas de aluminio situadas en los extremos, sujetas a la estructura de hierro mediante un sistema de tornillos y tuercas, debidamente protegidos y aislados del contacto directo con la obra, insertados en un sistema de orificios que permiten su ajuste y movilidad.
