Restauración de una *Balaenoptera physalus*. La ballena emblemática del Museu de Ciències Naturals de Barcelona

En este artículo se describe la metodología seguida durante el proceso de restauración de la *Balaenoptera physalus*, la ballena emblemática del Museu de Ciències Naturals de Barcelona. También se exponen las problemáticas y retos de una restauración singular, llevada a cabo por el equipo del Institut Català de Paleontologia Miquel Crusafont, en la que el trabajo en equipo y la coordinación entre ambas instituciones ha permitido acabar con éxito un proyecto de conservación y restauración de una gran dificultad.

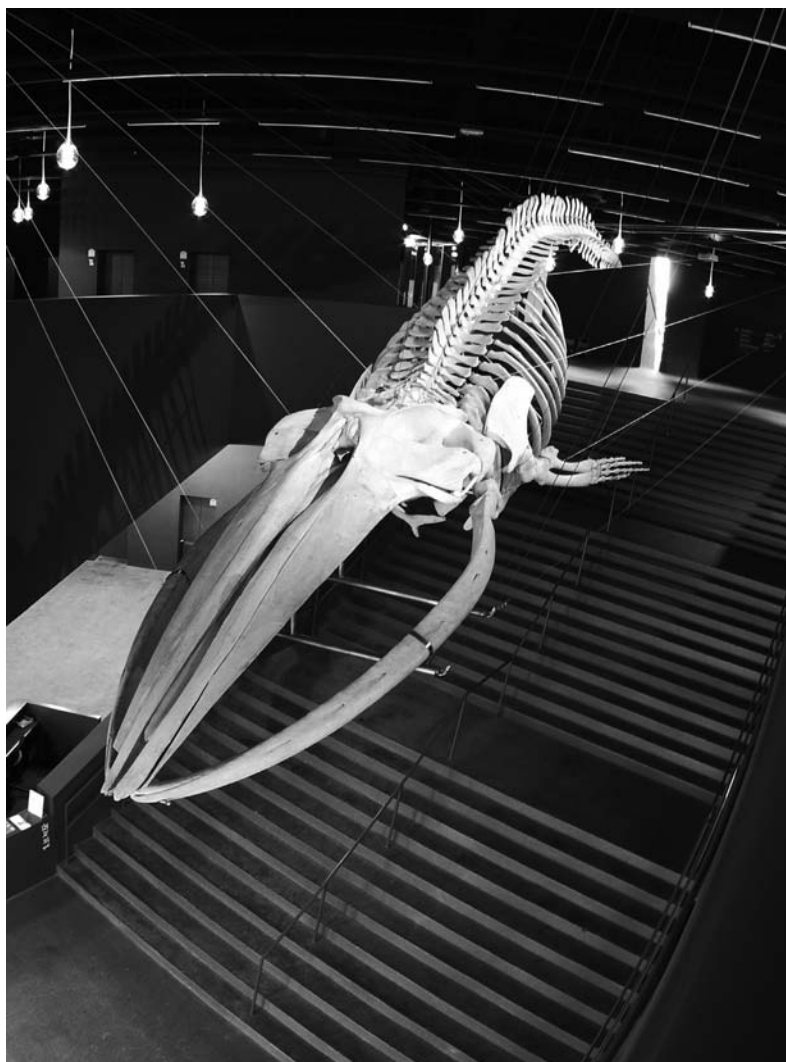
Montaje actual en el Museu Blau del MCNB (Fotografía: Mariano Herrera). [pág.134]

La ballena emblemática del *Museu de Ciències Naturals de Barcelona* fue trasladada con éxito y, después de un complejo montaje, pudo volver a tener vida. ²² [pág.142] Actualmente, se encuentra expuesta en el edificio azul del Forum de Barcelona, nueva sede del *Museu de Ciències Naturals de Barcelona*.
