## Conservació i restauració de grafits incisos sobre morter. Resum de la intervenció a la Sala I de la Torre de l'Homenatge del castell de Bellver (Palma de Mallorca).

*La sala restaurada es va utilitzar com a presó del castell, i en els seus murs els presoners deixaren testimonis de la seva captivitat. A l'article, un extracte de la memòria de final d'obra, s'emfasitza en alguns aspectes tècnics d'interès per a la conservació i restauració d'aquest tipus de suport.*

Entre el setembre de 2001 i el febrer de 2003 es va executar el *Projecte de Conservació i Restauració dels grafits de la Sala I de la Torre de l'Homenatge del Castell de Bellver (Palma de Mallorca)*, datats al segle XVIII.

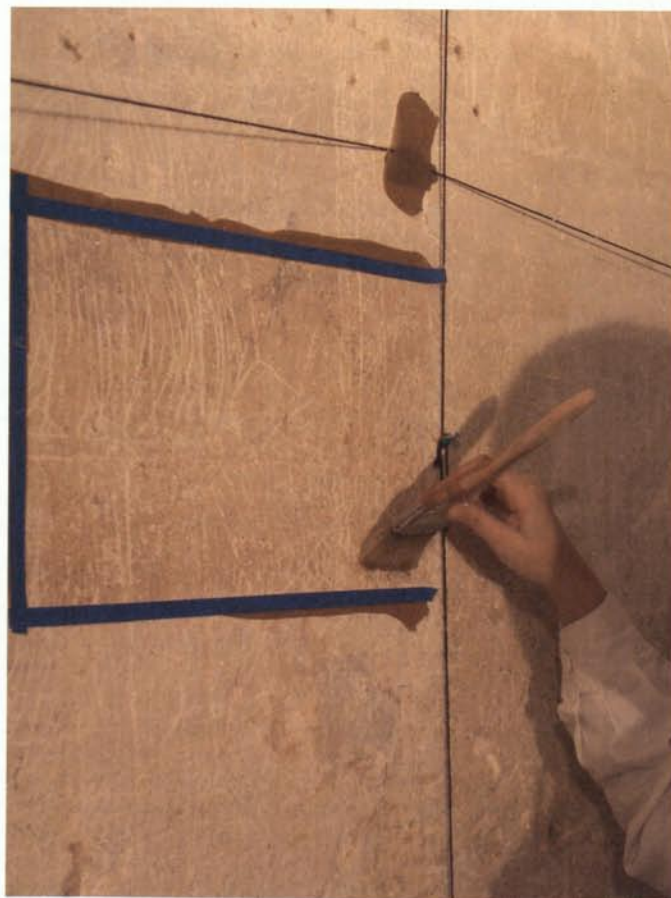
*1. Prova de neteja dels grafits incisos sobre el morter original (Fotografia de les autores).*

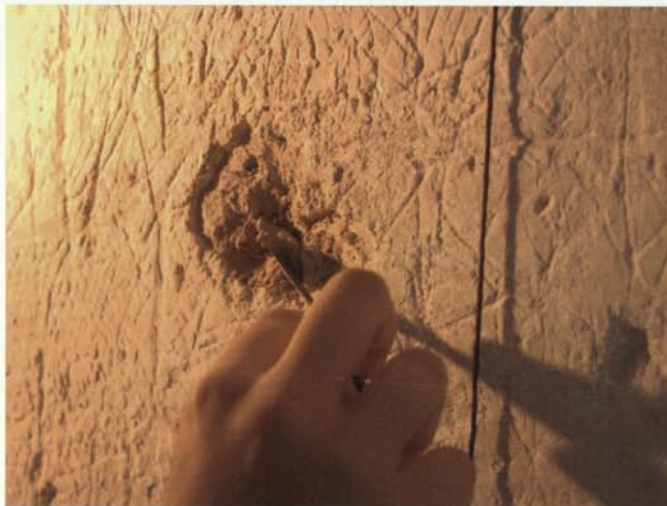
2. Aplicació de morter en una llacuna petita  
(Fotografia de les autores).

Les llacunes de petites dimensions situades en zones esgrafades s'han reintegrat al mateix nivell que el morter original, per tal de no distorsionar i facilitar la lectura dels motius generals. Amb aquesta mateixa finalitat, s'han resseguit les línies principals quan faltaven, sempre que les referències de continuïtat fossin clares i evidents.

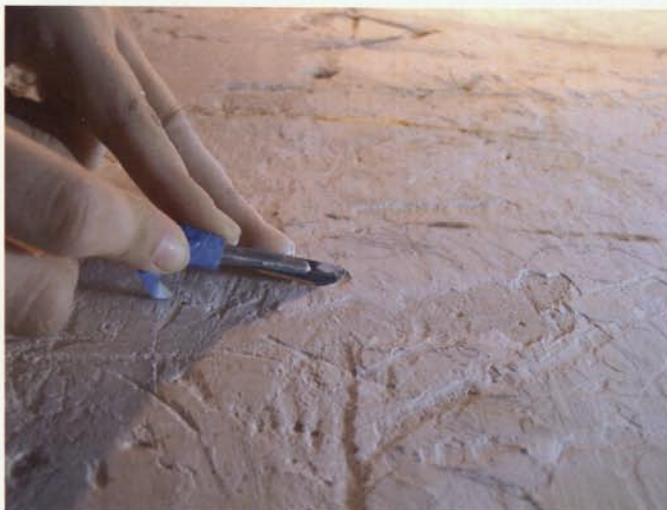
3. Detall de la neteja de la darrera capa d'emblanquinat  
(Fotografia de les autores).

El procés va ser molt laboriós, ja que les capes de calç superposades es van haver d'eliminar una per una mitjançant el bisturí. Qualsevol altre mètode més agressiu resultava inadequat, perquè eliminava les inscripcions per documentar que romanien a cada emblanquinat.

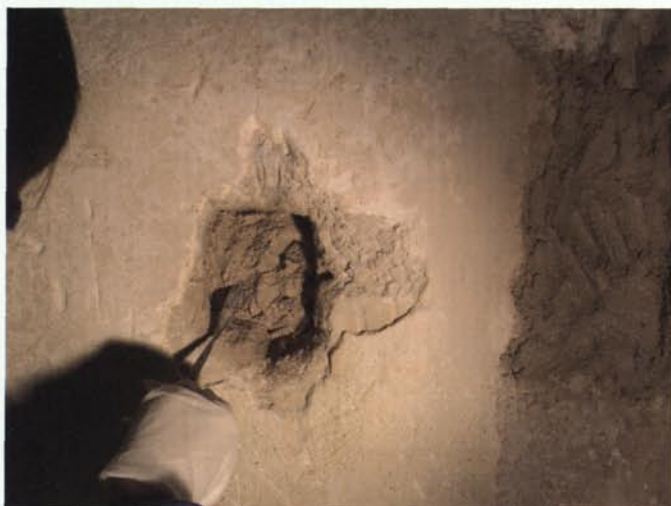
4. Aplicació de morter en un orifici profund. Es feu servir morter d'alta granulometria que incloïa picadís de teula (Fotografia de les autores).

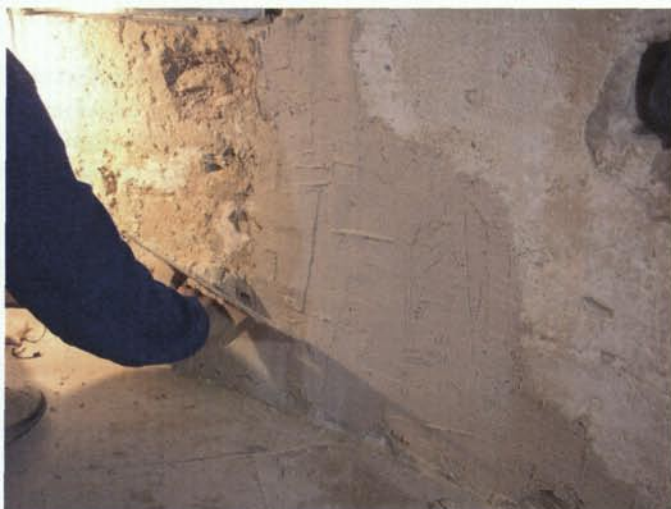
5. Aplicació de morter en una llacuna extensa amb els estris tradicionals (Fotografia de les autores).

Les grans llacunes s'han deixat per sota del nivell del morter original, per tal de diferenciar-les a primer cop d'ull i a qualsevol distància del mur.

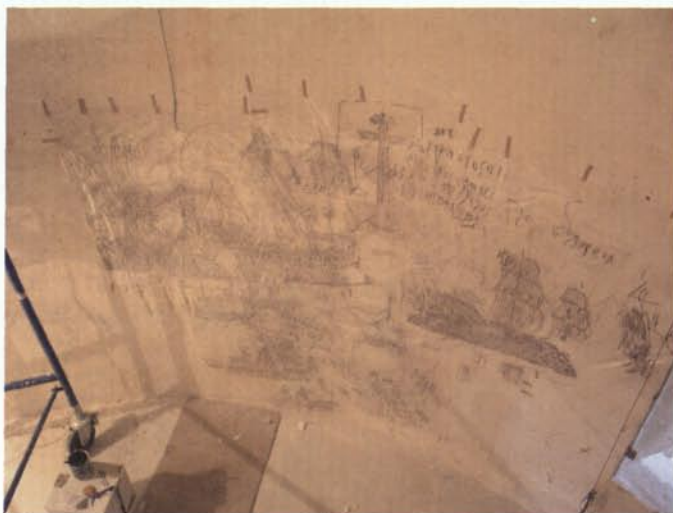
6. Calc directe dels grafits incisos sobre el morter original (Fotografia de les autores).

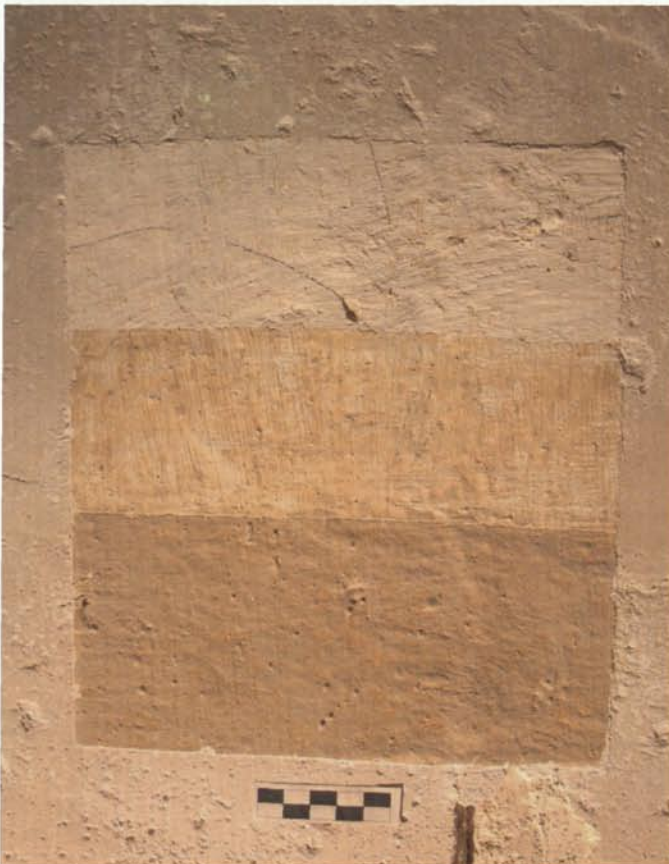
7. Testimoni d'algunes de les capes d'emblanquinat eliminades (Fotografia de les autores).

Es varen deixar una sèrie de testimonis dels diferents estrats retirats sobre el tambor de la porta d'accés a la sala. S'han conservat també diverses inscripcions de rellevància històrica.
