Criterios de intervención en la imaginería de la Escuela Castellana en Villalón de Campos (Valladolid).

Mónica Cantera Villazán. Diplomada en Conservación y Restauración de Escultura por la ESCRBC y Licenciada en Historia del Arte por la Universidad de Valladolid. alvinmac@menta.net

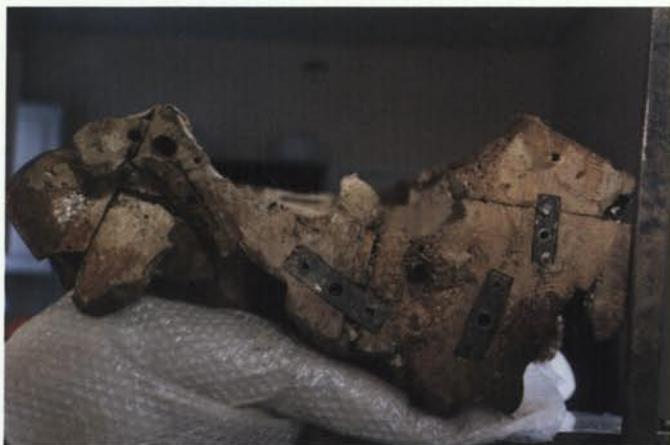
10. Estat de la base de la imatge de la Mare de Déu
(Fotografia: Mónica Cantera).

Pero quizás donde mayor intervención hubo, fue en la sustitución de la base. No era la original, puesto que al extraerla se descubrió que la parte inferior de la imagen había sido cortada y adaptada a la base, la cual se encontraba sujeta a la pieza con clavos de gran tamaño, tornillos, etc. que se habían oxidado con el tiempo. Además la base no era suficiente para el peso de la escultura, pesaba más la parte superior que la inferior. Por otro lado, había una pieza metálica que se sujetaba a la base y que servía para ser colgada en la pared.

La intervención consistió en extraer la base y la barra metálica, la cual se limpió y protegió para ser colocada de nuevo. El especialista en talla de madera y carpintería mencionado anteriormente se encargó de la realización de una nueva base de medidas superiores a la anterior. Se ejecutó con el mismo material que la escultura, pero se oscureció con nogalina para una mejor presentación.

En este caso el criterio adoptado es una mezcla de los seguidos anteriormente, se intervino en la reintegración de todas las lagunas respecto a la policromía, pero no en la reintegración de la pérdida de soporte que sufría en los dedos de la Virgen, y brazo y pierna del Niño. Se restituyó la base como una mejora estructural del conjunto pues la anterior, además de no ser la original, se encontraba gravemente afectada por un ataque de xilófagos, y con gran deterioro por el número de elementos metálicos que unían la escultura con la base. Por estos motivos se decidió colocar una nueva base.

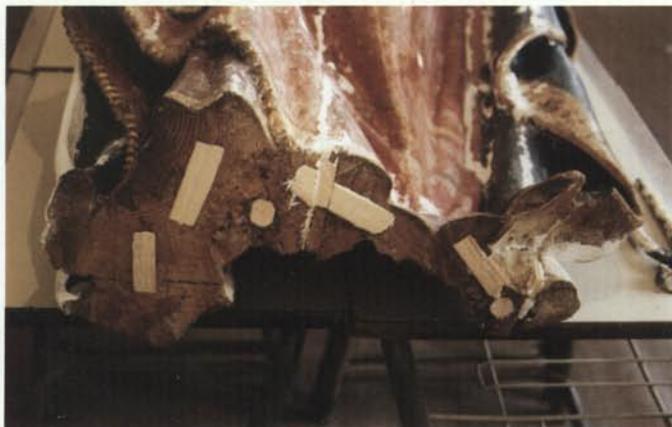
11. Col·locació de reforços en els forats deixats pels cargols
i peces metàl·liques en la imatge de la Verge
(Fotografia: Mónica Cantera).

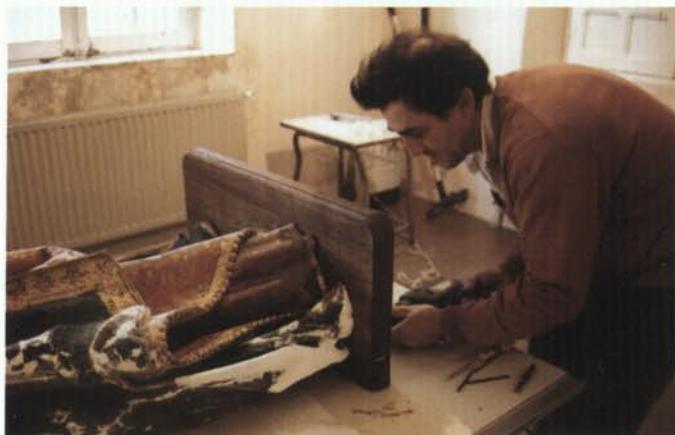
12. Col·locació de la base nova en la imatge de la Mare de Déu
(Fotografia: Mónica Cantera).
