Recuperació de terracotes procedents de l'obrador de ceràmica de Cal Bolsós de Sabadell

Mitjançant un conveni de col·laboració entre l'ESCRBCC i el Museu d'Història de Sabadell (MHS) s'està portant a terme al taller de segon curs de Pràctiques de Conservació i Restauració d'Escultura la recuperació d'una bona quantitat de peces de terracota procedents de l'obrador de Cal Bolsós (Sabadell), del segle XIX, descobert i rehabilitat l'any 1996.

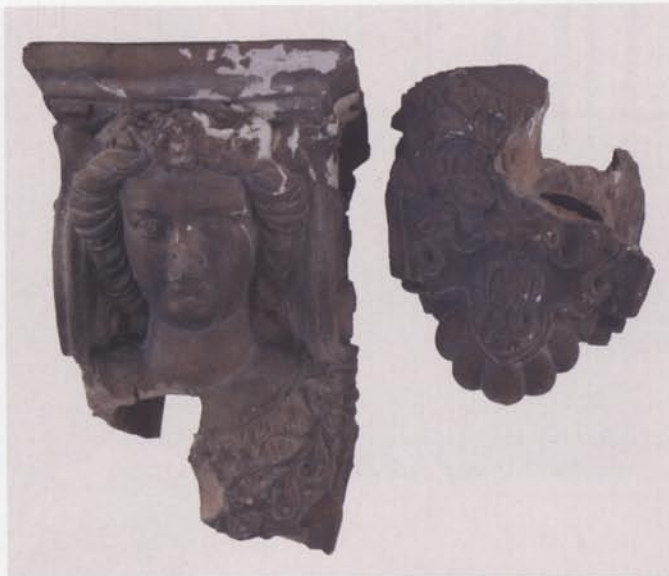
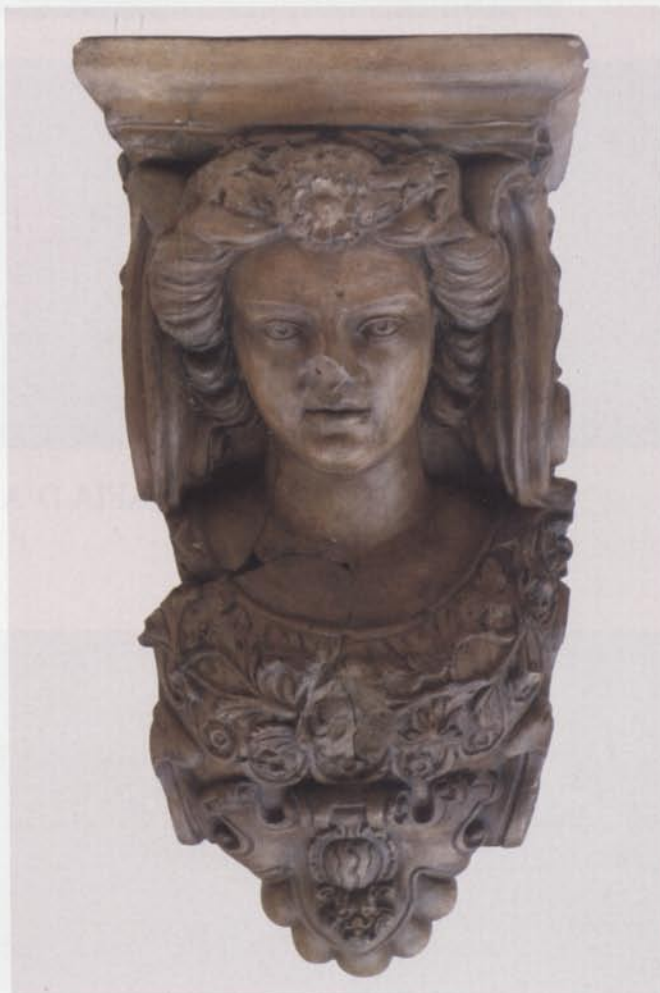
2 i 3. Permòdol (peça de terrissa emmotllada) del segle XIX.
Abans i després de la intervenció
(Fotografies: Montserrat Artigau).

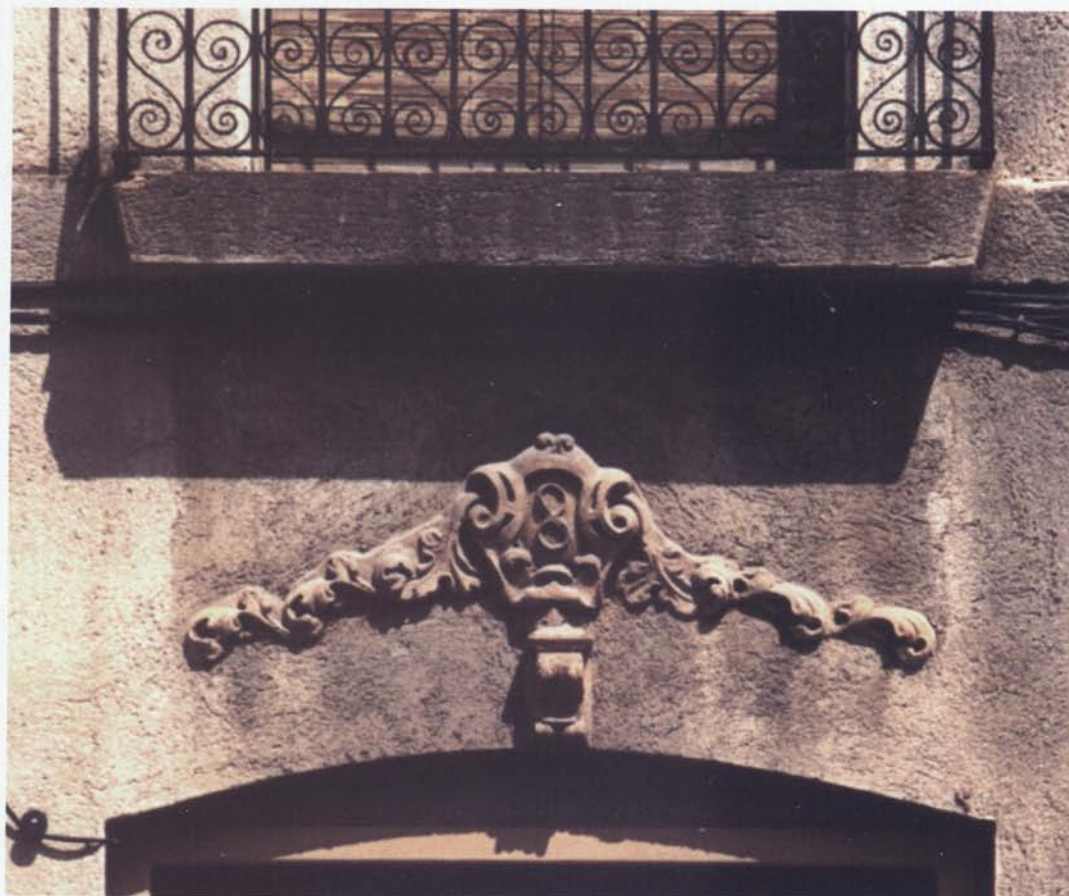
4. Placa de numeració, situada a la façana d'un edifici de la ciutat de Sabadell, abans de la seva recuperació (Fotografia: MHS, 1999).

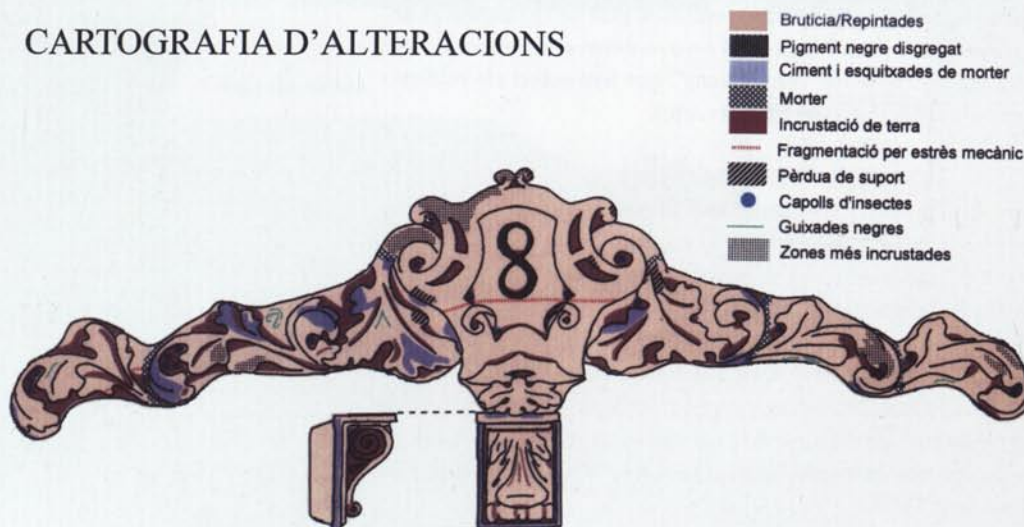
5. Cartografia d'alteracions d'una placa de numeració decorativa (Autors: Montserrat Xirau i Gemma Planas).

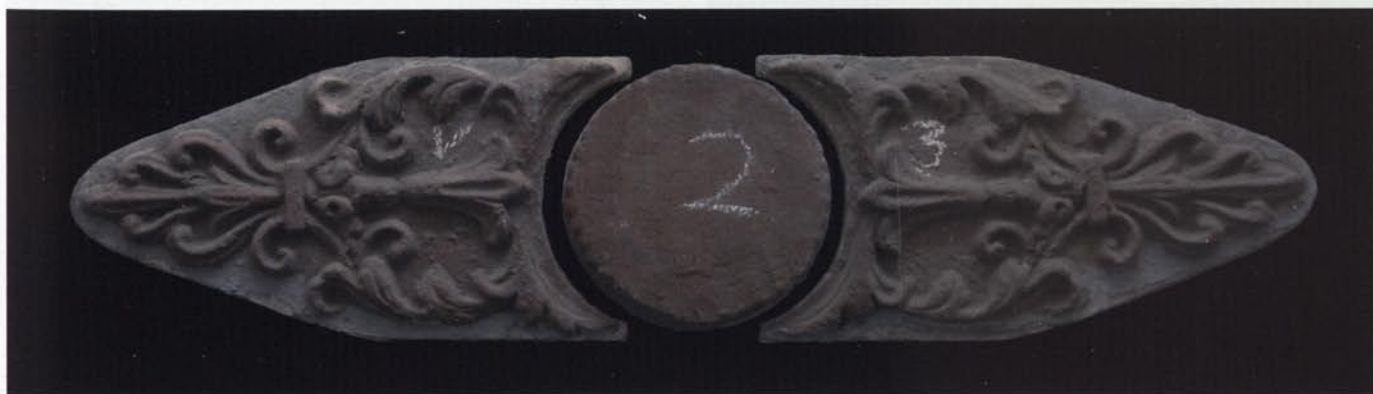
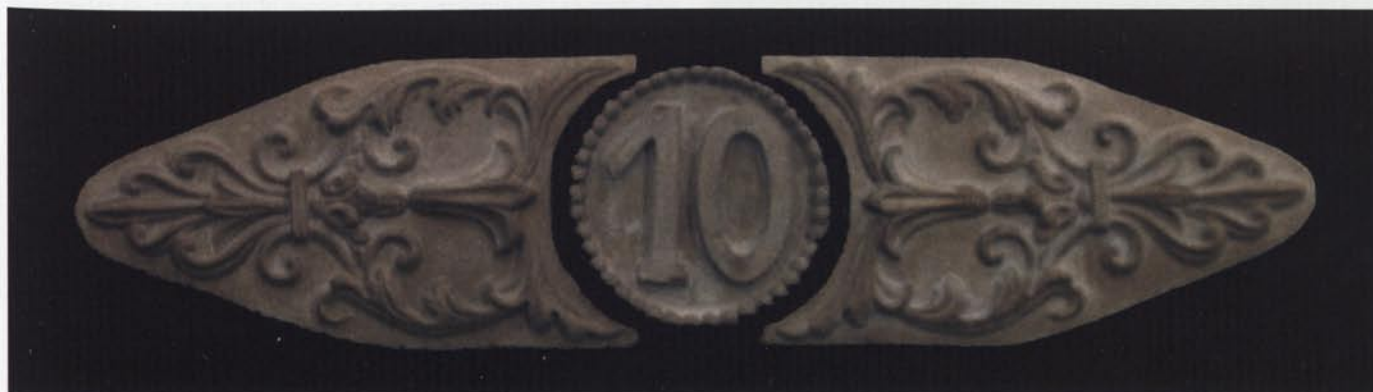
6 i 7. Placa de numeració decorativa, abans i després de la intervenció. S'observa com s'ha descobert la numeració, que es trobava totalment coberta pel morter (Fotografies: Montserrat Artigau).

El procés més complicat de la intervenció ha estat la neteja, especialment en les peces que havien estat aplicades en una façana, per la gran quantitat de repintades i morters de reposició que cobrien la superfície i reomplien els relleus. Per sota d'aquestes capes aparegueren crostes negres molt adherides, i per tal de poder eliminar tot aquest cúmul de materials i crostes fou necessària una combinació de neteja mecànica i química, amb molta cura de no malmetre el suport. La neteja mecànica es realitzà mitjançant eines pneumàtiques (microescarpes i vibroincisors), torns giratoris amb puntes de carborúndum i corindó, bisturís i exploradors, mentre que la neteja química es dugué a terme amb aplicació d'apòsits de pasta cel·lulòsica amb carbonat d'amoni (NH_4CO_3) en diferents concentracions en aigua desionitzada. Aquest sistema va permetre realitzar una neteja controlada del temps d'aplicació i la concentració del apòsits. D'altra banda, la combinació amb la neteja mecànica va permetre eliminar les diferents capes una per una. En una de les plaques de numeració de les façanes del carrer Latorre de Sabadell —com es pot observar en les imatges— es va posar al descobert el relleu del número 10 que es trobava totalment cobert per morter.

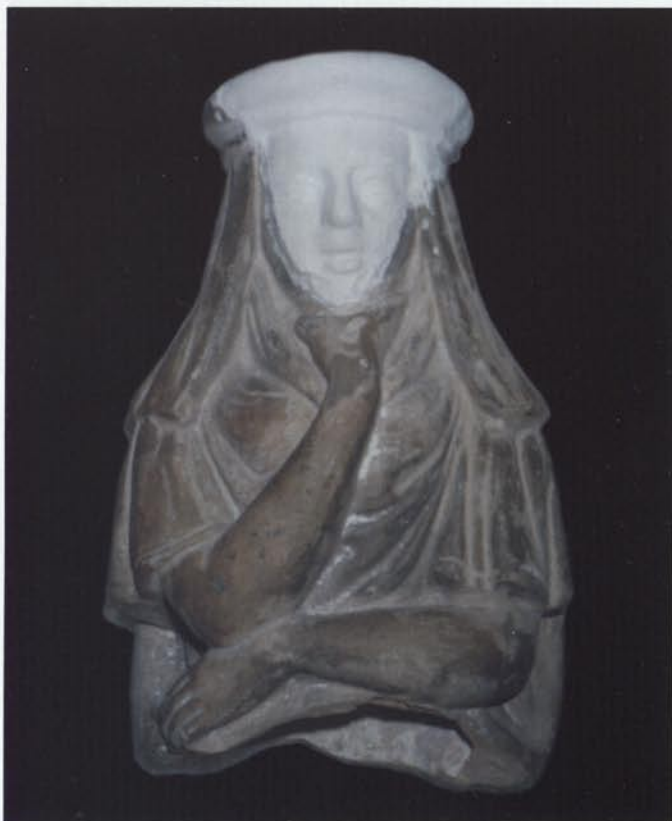
9. Procés de reintegració d'una cariàtide, mitjançant la reproducció d'una peça emmotllada idèntica. Els materials emprats són totalment reversibles (Fotografia: Montserrat Artigau).

Les peces que ho precisaven es consolidaren estructuralment mitjançant coles cel·lulòsiques i resines epoxídiques. Pel que fa a les reintegracions de suport, es seguiren criteris diferents depenent de les característiques de les obres. En el cas de les cariàtides (se n'han restaurat deu), el fet de tractar-se de peces realitzades en sèrie va permetre obtenir moltes de les que es trobaven ben conservades, en col·laboració amb el Taller de Mètodes de Reproducció de l'ESCRBCC, per tal de realitzar reintegracions amb materials totalment reversibles, en aquelles peces en què les pèrdues de suport dificultaven la seva comprensió visual. Aquestes intervencions es dugueren a terme també per qüestions didàctiques. En altres obres, com en el permòdol que apareix a les fotografies 2 i 3, no es realitzà cap tipus de reintegració, ja que no teníem documentació de l'original, i també per tal de dur a terme intervencions amb criteri arqueològic.

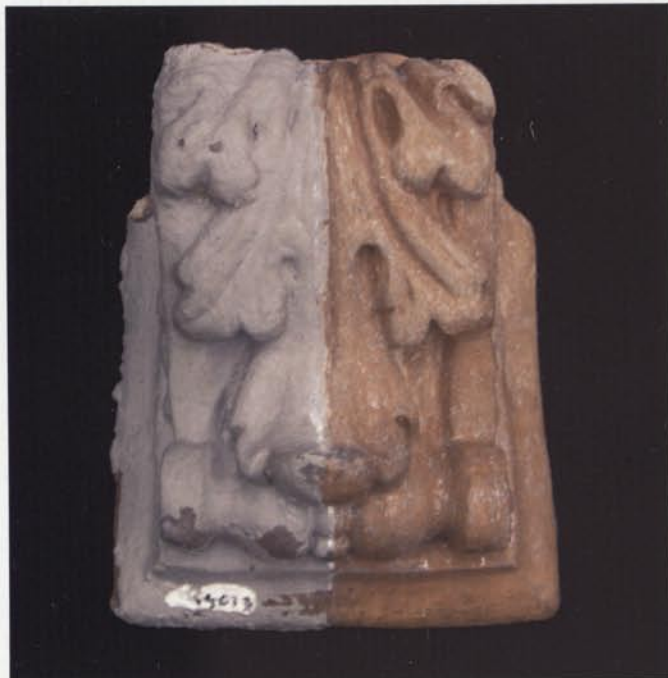
10. Cata de neteja realitzada en una mènula decorativa. S'observa el gruix de les successives repintades i la consegüent pèrdua de relleu (Fotografia: Montserrat Artigau).

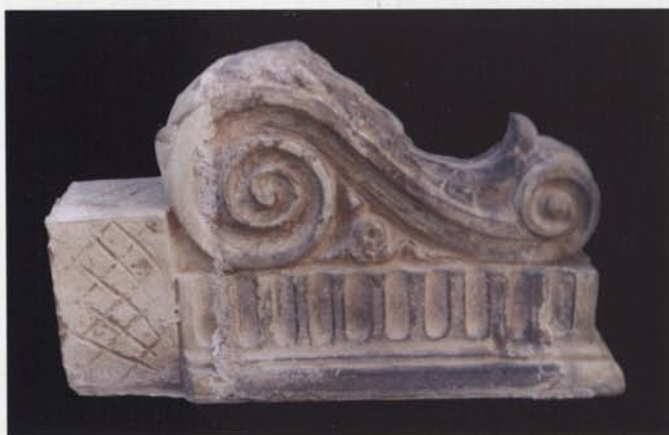
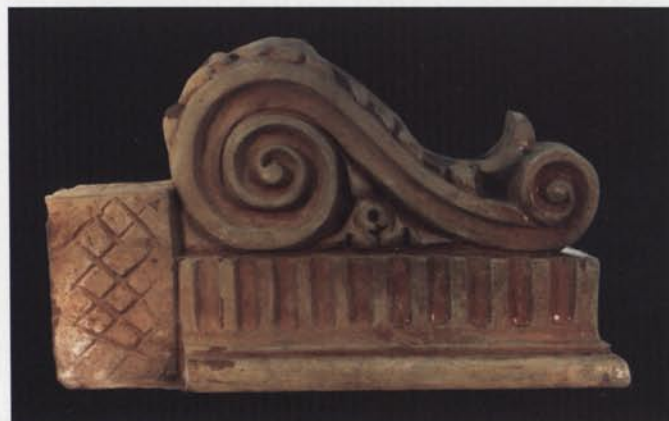
11 i 12. Mènula arquitectònica decorativa, abans i després de la intervenció. Aquesta peça va estar aplicada a la façana d'un edifici i presentava degradacions relacionades amb la seva exposició als agents atmosfèrics i a la contaminació (Fotografies: Montserrat Artigau).
