Projecte Alajuela. Restauradors sense fronteres.

PROJECTE ALAJUELA

PROJECTE D'INTERVENCIÓ

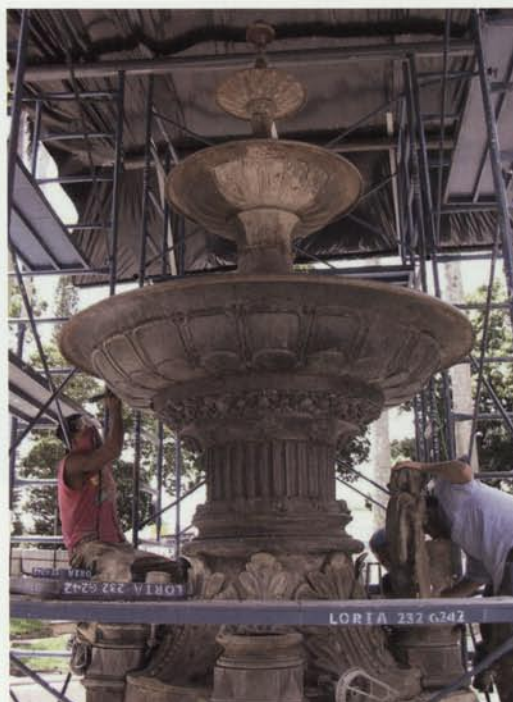
Així mateix, les intervencions anteriors realitzades a l'obra van ser un agent de degradació, ja que consistiren bàsicament en l'aplicació continuada de diverses capes de pintura i vernissos, sense seguir criteris estrictes de conservació, per la qual cosa la successió d'aquestes capes (aproximadament deu) eliminà volums i detalls dels relleus i les escultures, sense aconseguir crear una barrera de protecció enfront dels agents d'alteració,

2. Procés de remoció de les capes de superfície (Fotografia: Montserrat Artigau).

En una primera fase es va procedir a la remoció de les capes de pintura, mitjançant l'aplicació de clorur de metilè i dissolvents específics i la utilització d'eines com espàtules i bisturís, sent una tasca de gran dificultat, ja que el producte actua només superficialment, per la qual cosa es va haver de realitzar aquesta intervenció de forma successiva, fins a la seva total eliminació, especialment a les zones de més relleu.

En una segona fase van ser eliminats els productes de corrosió mineral, principalment òxids i hidròxids, mitjançant una neteja mecànica, per a la qual varen ser utilitzats raspalls metàl·lics, llana d'acer i aparells elèctrics (*Dremel*®) amb diverses terminals de carborúndum. La patina de magnetita va ésser totalment respectada, ja que es trobava molt estabilitzada, tractant-se d'una patina noble que, a més, aconsegueix una important funció protectora. Per aquest motiu no es va realitzar cap tipus de neteja química o de reducció electrofòtica.

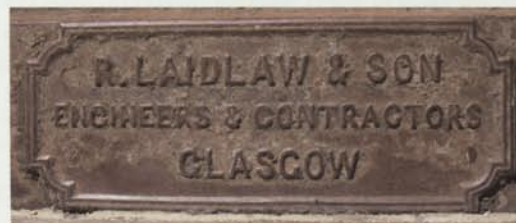
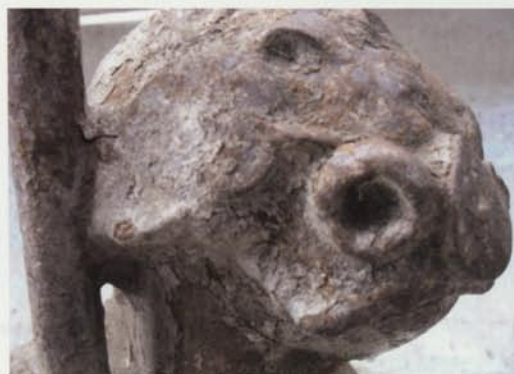
Aquests factors contribuïren directament a la degradació de l'obra, principalment en l'avançat estat de corrosió del suport metàl·lic (ferro) en forma d'oxidació, sent el factor hidràulic (presència i contacte constant amb l'aigua) el principal agent d'alteració, tant en forma de pluja i humitat, com pel propi funcionament de la font.

5. Detall de la corrosió del suport (Fotografia: Montserrat Artigau).

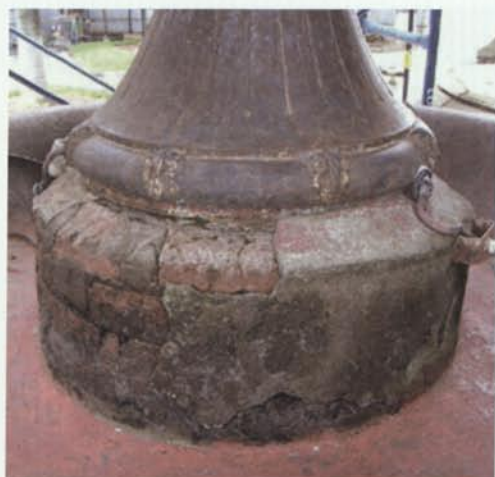
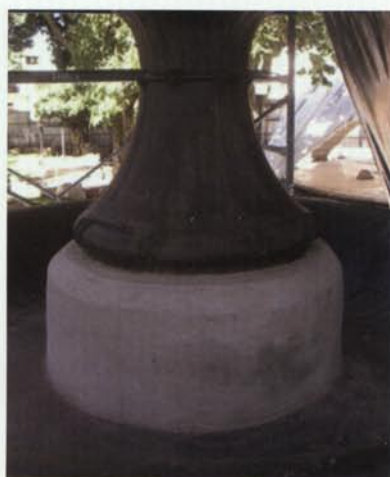
6 i 7. Procés de reintegració del suport d'unió
(Fotografia: Montserrat Artigau).

Una vegada realitzada la remoció de les capes de superfície, i per tal de no agredir els productes de protecció que s'havien d'aplicar al suport, es va procedir a la restauració del suport d'unió de la segona i tercera copa, realitzat amb maons i recobert amb morter. Ambdós materials estaven molt deteriorats i no podien seguir sustentant l'estructura de l'obra, per la qual cosa es va procedir a la seva intervenció:

Presentava un avançat procés de degradació, totalment disgregat, amb abundants pèrdues.

Presentaven una gran retenció d'aigua i un important atac biològic (molsa, líquens). Per aquest motiu es varen realitzar les següents intervencions:

- Desinfecció de l'atac biològic, mitjançant l'aplicació d'un biocida.
- Dessalatge, mitjançant aigua destil·lada i polpa de cel·lulosa.
- Assecat, mitjançant l'aplicació d'un dissolvent molt volàtil que facilités l'evaporació de l'aigua.

- Impregnació del suport de maons amb un additiu acrílic, per tal de millorar l'adherència, augmentar la resistència i reduir les fissures i permeabilitat.
- Reintegració amb un morter bastard (ciment, calç i sorra), ja que al combinar dos aglutinants amb una càrrega, el morter és molt dur i adhesiu.

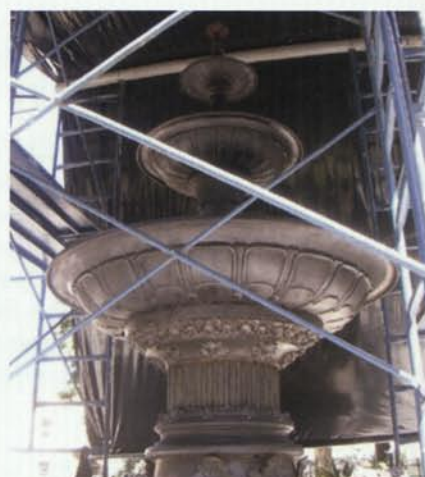
8. L'obra, un cop realitzada la inhibició del suport
(Fotografia: Montserrat Artigau).

Una vegada eliminats els productes de corrosió mineral, es va procedir a l'estabilització del suport metàl·lic i la patina noble de magnetita, mitjançant impregnació d'àcid tànnic de tota la superfície de l'obra, per tal d'aconseguir la inhibició del suport.

La inhibició consisteix en provocar una reacció química entre la superfície del metall i l'inhibidor, formant un film estable (mineralització dels òxids) que constitueixen una barrera de protecció contra les agressions de l'ambient.
