Restauració del retaule de Sant Bernat i Sant Bernabé de l'església de Santa Maria de Montblanc.

Sílvia Cano, Josep I. Clusells, Cristina Lacabe, Yolanda Lanero i Lluís Segura. *Ex-alumnes de Restauració d'Escultura de l'ESCRBCC.*

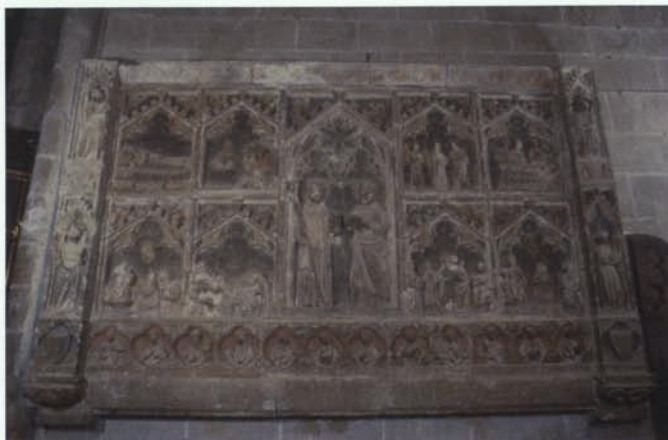
L'estat de conservació del retaule no era bo. A la gran pèrdua de suport, deguda a diversos actes vandàlics, entre els quals destaquen els danys produïts durant la "Guerra dels Segadors", cal afegir el mal estat del morter de l'interior de les juntes d'unió dels mòduls, així com del sistema de subjecció del retaule amb el mur; ja que les antigues grapes de ferro es trobaven oxidades, a causa de les infiltracions d'aigua procedents

Vista general del retaule abans de la intervenció (Fotografia: G. Alcántara).

de la coberta. Aquest fet havia provocat, a més, la disgregació del morter i exfoliacions en la pedra. Per tant, els dos agents que més han malmès l'obra foren, d'una banda l'ambiental i de l'altra l'acció humana, essent la zona més afectada estructuralment la del lateral esquerre, de manera que la pèrdua de policromia en aquesta zona i en la totalitat de l'obra, suposa un 40% de la mateixa.

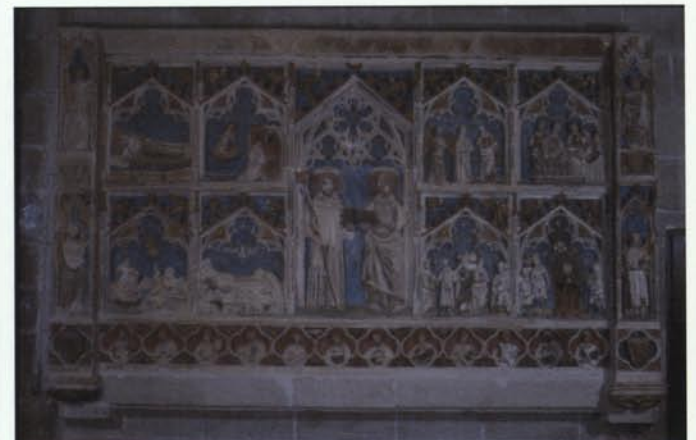
Vista general del retaule després del procés de conservació-restauració (Fotografia: G. Alcántara).

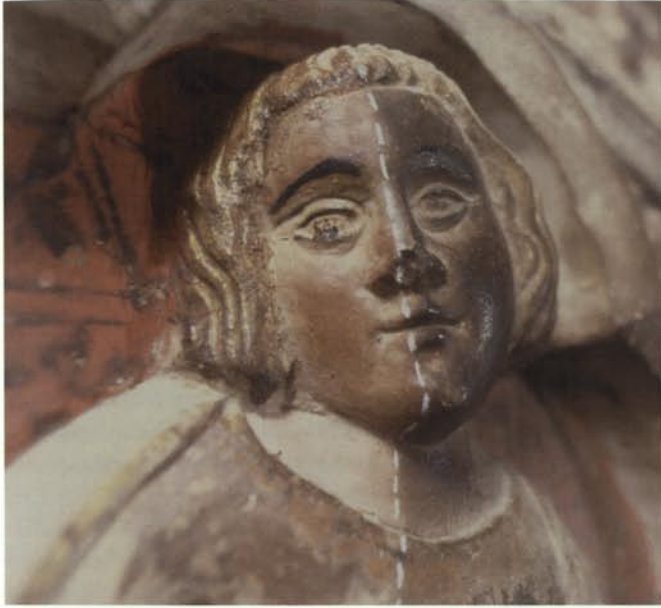
Detall d'una prova de neteja en un medalló de la predel·la
(Fotografia: G. Alcántara).

Finalment mancava la capa de vernís oxidada de clara d'ou dels fons dels mòduls, que va suposar un llarg procés d'aplicació de gels, prèvia interposició de paper ELTOLINE, per tal de reblanir la proteïna fins el punt de poder eliminar-la. La neteja química amb bicarbonat d'amoni al 10% en H₂O + bicarbonat de sodi al 15% en H₂O + TYLOSE C 300 al 6% en H₂O, va haver de completar-se amb una neteja mecànica amb bisturí.

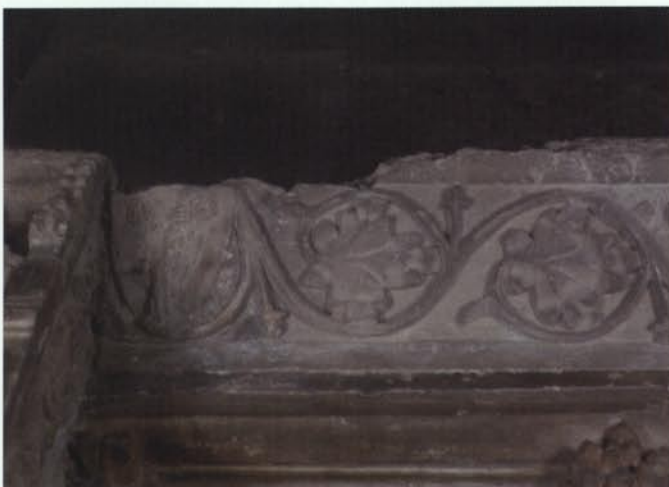
La consolidació estructural fou complexa, ja que la zona superior del guardapols i el sistema de subjecció del retaule amb el mur es trobaven en un estat quasi ruïnós. Primer es va impregnar la zona (guardapols i mòduls superiors de la part dreta i esquerra del retaule, i figures compreses en els mateixos) amb silicat d'etil (TEGOVACON V), a més d'impregnar fissures i exfoliacions amb resina sintètica PRIMAL AC 33 al 40% en emulsió aquosa, i morter hidràulic de consolidació LEDAN TC1 PLUS. Després, es va poder procedir a la reposició volumètrica de consolidació de la zona de contacte amb el mur mitjançant un morter de calç hidràulica LAFARCE i sorra silícia de diferents granulometries (1:2), utilitzant la més gruixuda (SF 07)³ per a la primera capa i la més fina (80 + 55) per a una segona capa, i afegint PRIMAL AC 33 al 5% del volum total per afavorir l'adherència de la mescla. Tanmateix, s'eliminaren les grapes antigues de ferro de reforç en les zones d'unió entre els mòduls, i dels mòduls amb el mur, reemplaçant-les per dotze d'acer inoxidable nàutic i anticorrosiu.

Detall de la pèrdua de suport a la part superior esquerra del guardapols (Fotografia: G. Alcántara)

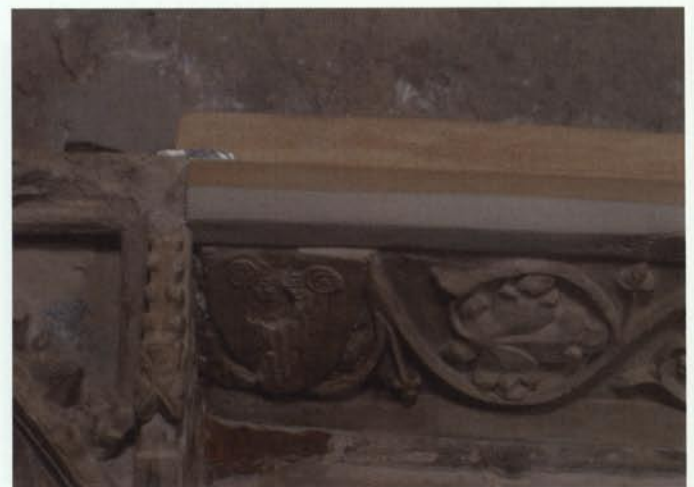
Detall de la part superior esquerra del guardapols un cop reintegrat (Fotografia: G. Alcántara).

El sistema de presentació comprèn la reintegració volumètrica i cromàtica aplicant un criteri d'intervenció fragmentària. El sistema de subjecció amb el mur, abans esmentat, es va realitzar mitjançant un sistema d'encofrat. En els laterals del guardapols s'utilitzà morter hidràulic de reposició de masses [LEDAN C 30 + blanc d'Espanya (1:2)] mitjançant una colada per capes successives.
