El mural de Joan Miró a l'aeroport de Barcelona: problemàtiques al voltant de la conservació d'una obra monumental contemporània

A petició de la Fundació AENA, propietària de les obres d'art exposades als aeroports de l'estat espanyol, el mural de Joan Miró de l'aeroport de Barcelona va ser restaurat durant l'any 2005 per l'empresa «Corebarna». L'obra, de dimensions excepcionalment monumentals (50 x 10 m), està constituïda per 4.865 plaques de gres esmaltat de colors vius, de 26 x 38 cm de superfície i 6 kg de pes cada una. El mural va ser realitzat per Joan Miró en col·laboració amb el ceramista Josep Artigas, i fou inaugurat l'any 1970. Des d'aquesta data l'obra no havia estat ni tractada ni estudiada en detall.

Agnès Gall Ortlik. Conservadora-restauradora de vidre, ceràmica i esmalt sobre metall. info@corebarna.com

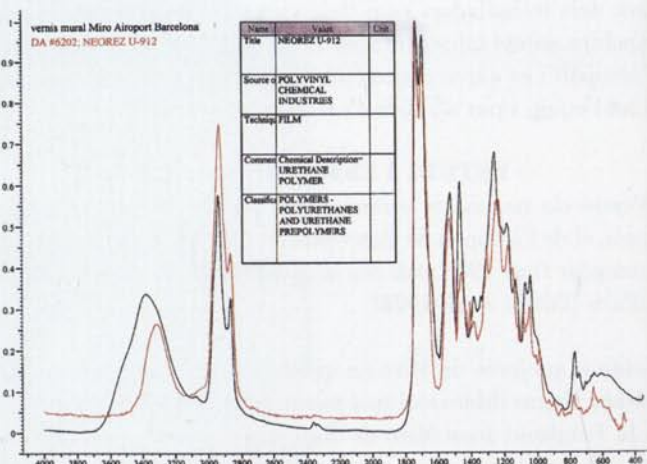
Però l'alteració més visible era deguda a una intervenció antiga i posterior al muntatge de l'obra: la superfície del mural estava completament coberta d'un vernís de tipus poliuretà (definit per una anàlisi per espectrometria d'infraroigs) [Fotografia 5]. Aquest tipus de vernís s'utilitza normalment per protegir avions, vaixells, automòbils o mobles que passen la seva vida a la intempèrie. També s'utilitza comunament per protegir façanes de la humitat i de la contaminació ambiental. Aquest vernís va ser col·locat sobre l'obra de Miró i Artigas en un moment indeterminat després del muntatge del mural el 1970 i sense l'acord dels artistes (confirmat per Joan Gardy Artigas). Estava molt deteriorat i perturbava de manera evident l'apreciació de l'obra. En la majoria de les plaques era blanquinós i estava esquerterat com una pell seca que es pela (Fotografia 6). En les plaques de color vermell, s'havia blanquejat però encara s'adheria molt a l'esmalt. Sembla que aquesta diferenciació en l'alteració del vernís en funció dels colors de

5. Resultat de l'anàlisi del vernís de poliuretà per espectrometria d'infraroigs, als Serveis Científicotècnics de la Universitat de Barcelona.

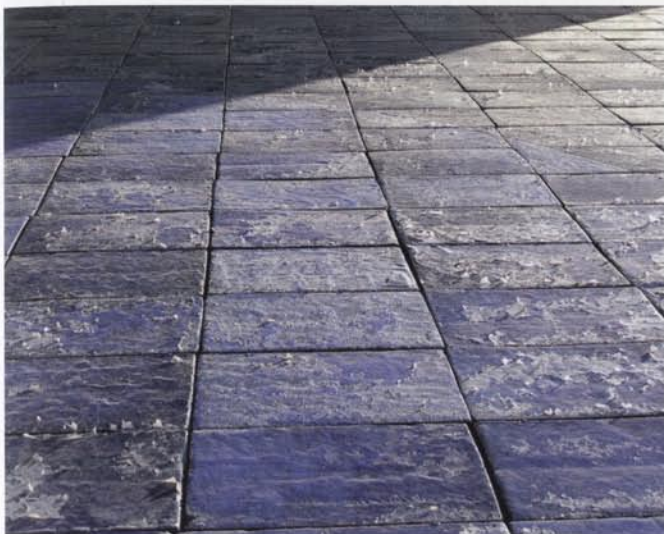
6. Vernís de poliuretà alterat sobre l'esmail blau
(Fotografia: Pau Maynés Tolosa).

l'esmail podria ser deguda no només a la morfologia superficial dels esmalts (els vermells són en general més porosos que els verds, per exemple), sinó també a l'energia transmesa per les diferents longituds d'ona de la llum incident i reflectida a través del vernís. Així doncs, el vernís sobre l'esmail blau estaria més deteriorat que el vermell perquè les longituds d'ona més energètiques i més nocives, que corresponen a la llum blava i a la ultraviolada, travessarien dues vegades el vernís (HORIE 1987). Com a factors de deterioració del vernís de poliuretà, també s'han de tenir en compte els forts canvis de temperatura i el contacte permanent amb una atmosfera molt contaminada per residus de la combustió de derivats del petroli.

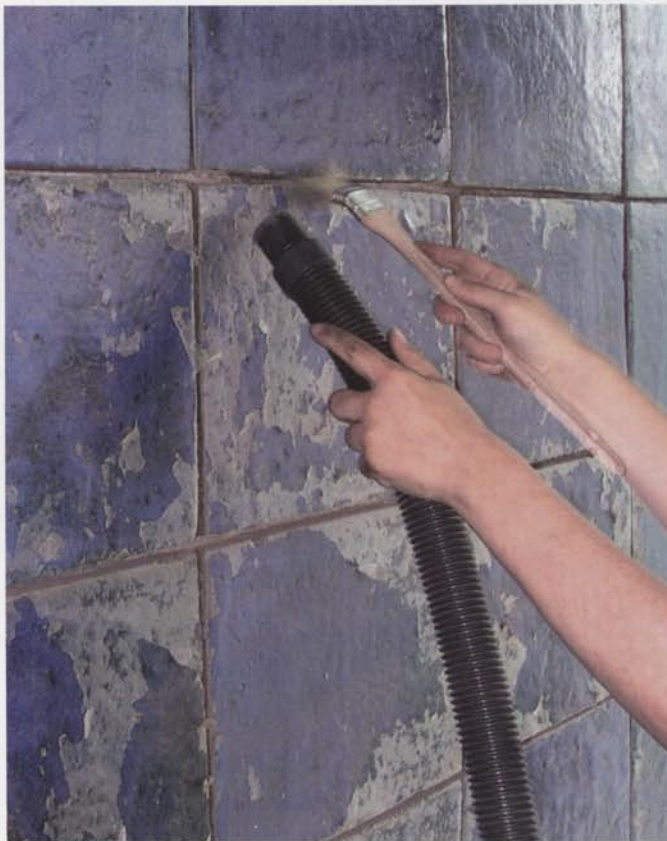
7. Desempolsegament
(Fotografia Agnès Gall Ortlik).

En primer lloc, es va desempolsegar la superfície i les juntes amb pinzells i raspalls de fibres naturals, esponges sintètiques de fibres acríliques suaus i un aspirador (Fotografia 7). A continuació es va eliminar el vernís de poliuretà segons dues tècniques diferents. En les plaques on el vernís ja estava molt alterat, es va retirar mecànicament. En aquelles plaques on el vernís estava ben adherit, es va fer un tractament químic.

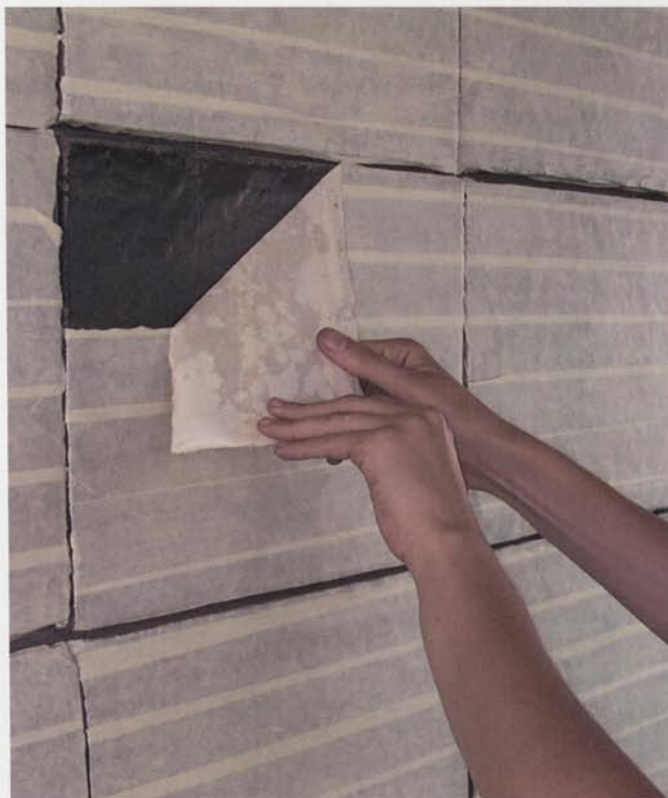
8. Eliminació mecànica del vernís amb cinta adhesiva
(Fotografia: Agnès Gall Ortlik).

L'eliminació mecànica del vernís es va realitzar amb cintes adhesives. Després de fer proves comparatives, es van obtenir els millors resultats amb una cinta adhesiva amb suport de paper (Tesa® 4329, Beiersdorf AG). La manipulació, llavors, va consistir a aplicar les bandes de cintes adhesives i a retirar-les després de vint-i-quatre hores (Fotografia 8). Després d'aquest primer pas, una segona passada amb la cinta era a vegades necessària per eliminar tot rastre de vernís. Aquests retocs es feien aleshores amb una cinta adhesiva plàstica amb un poder adhesiu més fort (Advance® AT8 Floor Marking Tape), amb fulles flexibles d'escalpel o de fibres de vidre (Fotografia 9).

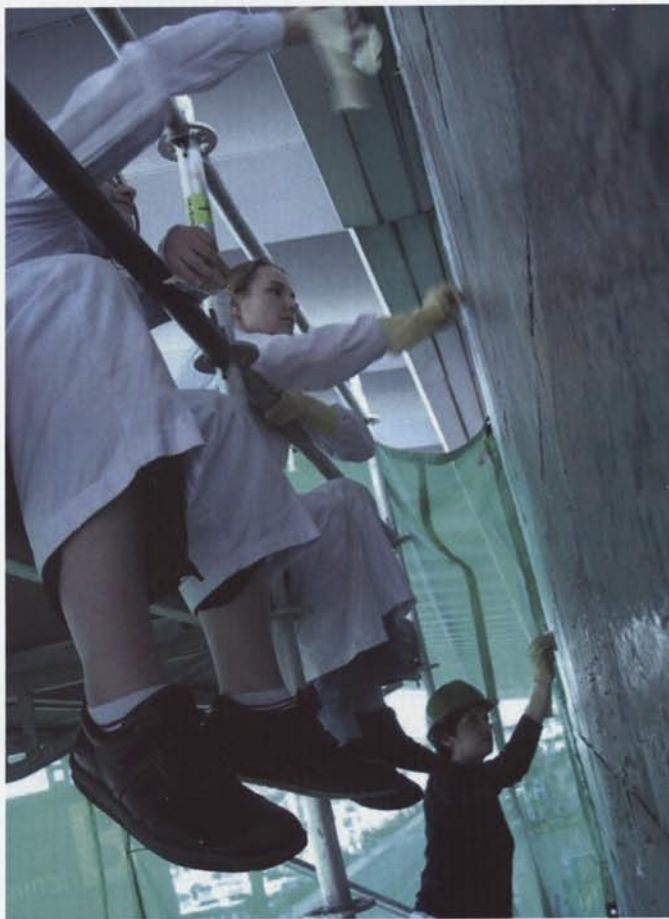
9. Una part de l'equip treballant en l'eliminació mecànica del vernís
(Fotografia: Pau Maynés Tolosa).

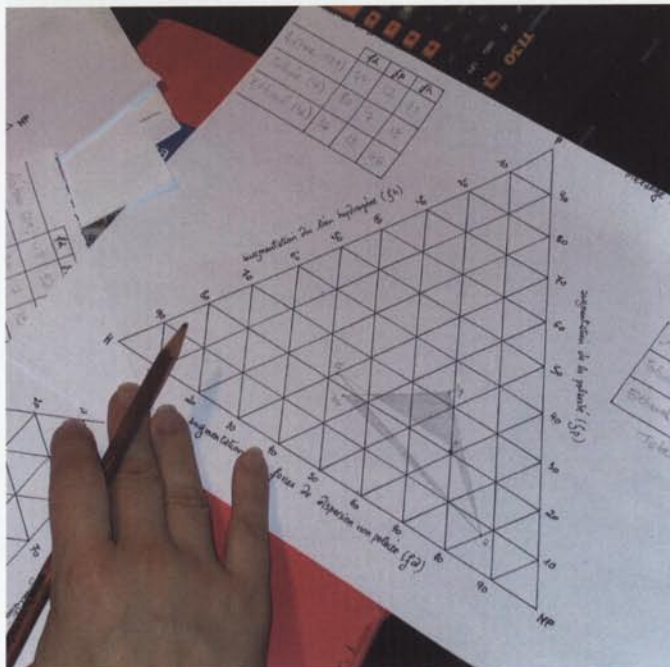
10. Recerca del dissolvent del vernís de poliuretà utilitzant el triangle de solubilitat de Teas
(Fotografia: Pau Maynés Tolosa).

L'eliminació química del vernís va ser necessària sobre les plaques vermelles, ja que el vernís encara estava ben adherit i no es podia eliminar mecànicament. Es van fer proves de fins a vuit hores d'aplicació amb gels preparats amb diferents dissolvents poc tòxics: etanol, acetona, toluol, *white spirit* (WOLBERS 1991) [Fotografia 10], però el resultat més reeixit es va obtenir utilitzant un gel decapant tòxic a base de clorur de metilè (Capaz-V®, fabricat per Molemist). Aquest gel posseeix un pH lleugerament àcid (entre 5 i 6) i presenta l'avantatge de ser eficaç molt ràpidament (menys d'un minut), a més d'estar en contacte molt poc temps amb la superfície de l'esmalt. El gel es va col·locar amb pinzell mitjançant una capa molt fina, després d'haver procedit a una neteja de la superfície amb acetona. Una vegada el gel ha actuat sobre el vernís, es frega la superfície amb un raspall que trenca el vernís desintegrat (Fotografia 11). La pasta formada pel gel decapant i el vernís cau per terra o es recull amb un paper o cotó. Es neteja després la superfície amb *white spirit* i finalment amb acetona, per evitar qualsevol residu de gel (Fotografia 12).

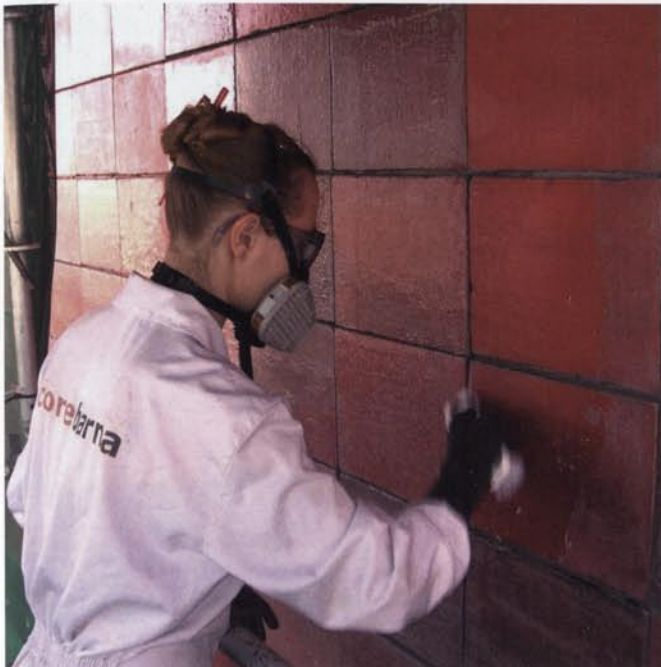
11. Eliminació química del vernís amb gel decapant
(Fotografia: Pau Maynés Tolosa).

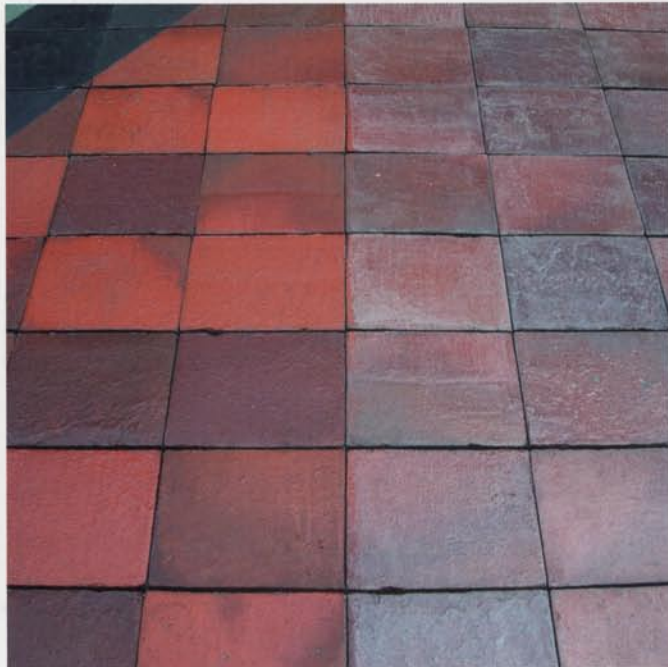
Sobre algunes plaques de color vermell particularment poroses, no va ser possible eliminar el 100% del vernís, i això malgrat passar diverses vegades el gel decapant. Cal subratllar que algunes plaques vermelles, en el moment de la neteja amb *white spirit*, van tacar el cotó d'un lleuger color ataronjat que pot ser la marca d'una alteració de la superfície de l'esmalt vermell.

12. Esmalt vermell després i abans de la neteja amb el gel decapant
(Fotografia: Agnès Gall Ortlik).

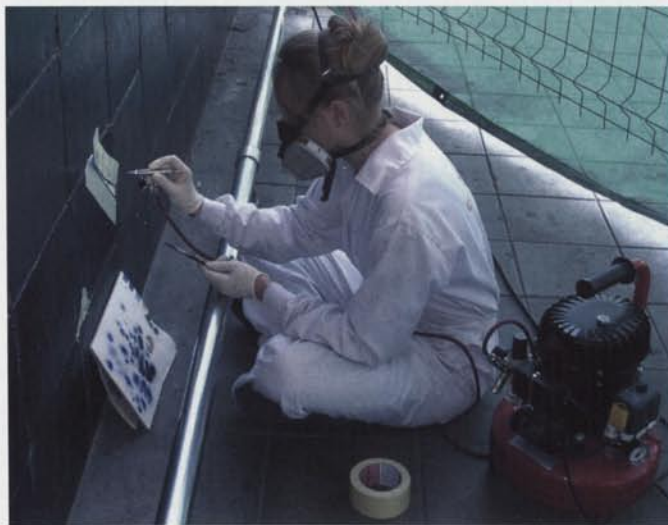
13. Retoc de reintegracions de polièster amb vernís de poliuretà i pigments aplicats a l'aerògraf
(Fotografia: Pau Maynés Tolosa).

Les zones amb llacunes importants es van reomplir amb una pasta epoxídica (SV36/HV36). Una pasta de polièster (FEW®, Soloplast) va ser aplicada a continuació i polida amb papers de vidre per servir de base per al retoc. La reintegració pictòrica es va realitzar amb un vernís i una laca de poliuretà (Gama 2K®,

Autocolor) acolorits amb pigments (Taker®) i van ser aplicades amb pinzell o amb aerògraf (Fotografia 13). El poliuretà es va imposar, ja que necessitàvem un producte resistent a les inclemències a llarg termini. Quant als pigments, materials inerts, són el mètode de coloració més estable que es pugui obtenir amb aquest sistema de retoc. La reintegració realitzada volia ser el més discreta possible, però no és il·lusionista: els reompliments no desborden l'esmalt original i són fàcilment reconeixibles per a un observador atent.

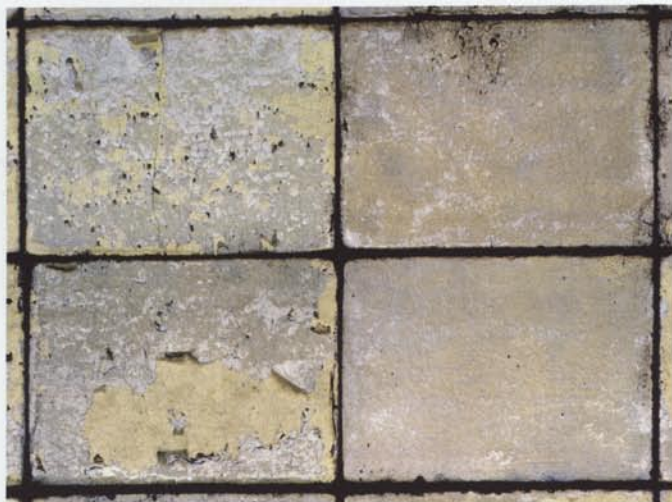
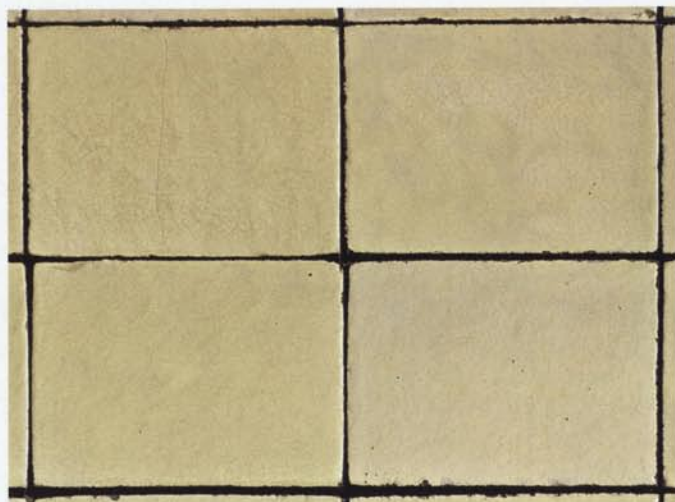
14 i 15. Una placa d'esmalt groc abans i després de la intervenció
(Fotografia: Pepo Segura).

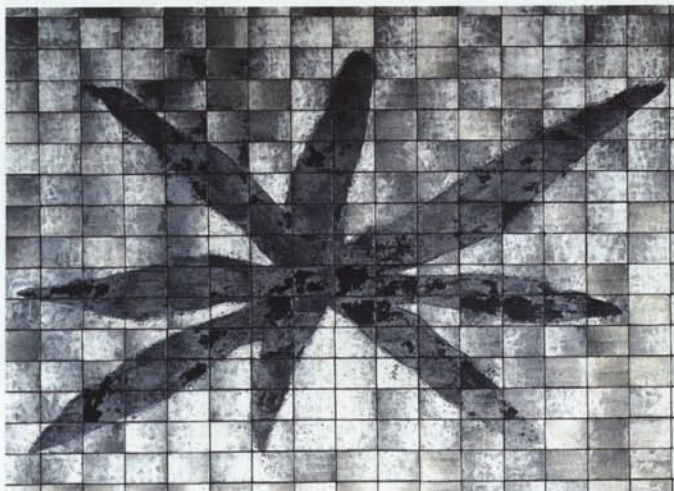
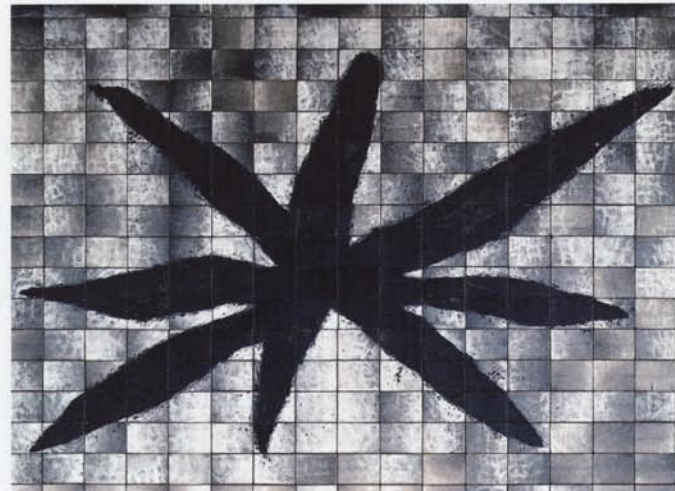
16 i 17. L'estrella abans i després de la intervenció
(Fotografia: Pepo Segura).

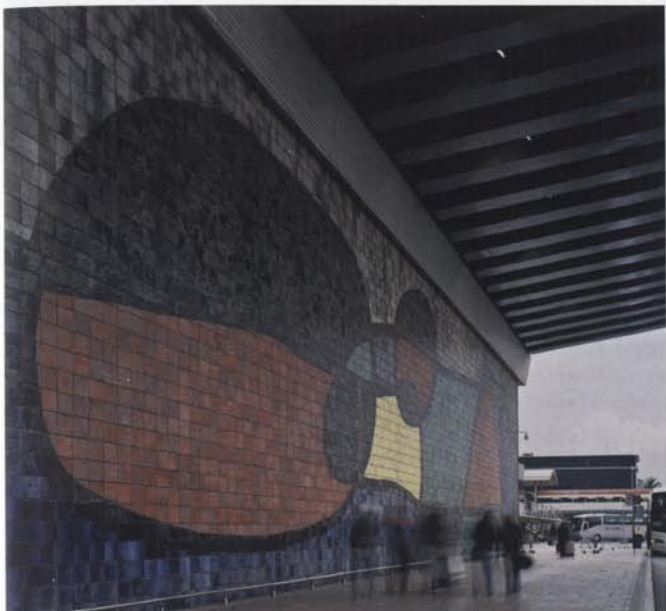
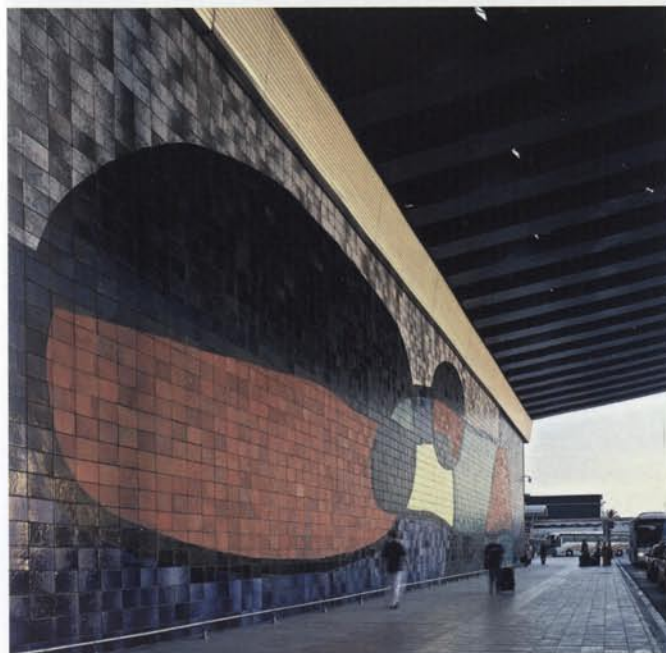
Aquesta intervenció de neteja i d'eliminació d'un vernís de poliuretà molt deteriorat va permetre redescobrir la riquesa formal de l'obra, tant els colors vius com els variats efectes de superfície dels esmalts. Aquest tractament també haurà estat l'ocasió d'examinar cada placa individualment i de realitzar una relació detallada del seu estat després de trenta-cinc anys d'exposició a l'aire lliure (Fotografies 14-19).

18 i 19. Vista general del mural abans i després de la intervenció (Fotografia: Pepo Segura).
