El mural de Joan Miró en el aeropuerto de Barcelona: problemáticas entorno a la conservación de una obra monumental contemporánea¹

A petición de la Fundación AENA, propietaria de las obras de arte expuestas en los aeropuertos del estado español, el mural de Joan Miró del aeropuerto de Barcelona fue restaurado durante el año 2005 por la empresa «Corebarna». La obra, de dimensiones excepcionalmente monumentales (50 x 10 m), está constituida por 4.865 placas de gres esmaltado de colores vivos, de 26 x 38 cm de superficie y 6 kg de peso cada una. El mural fue realizado por Joan Miró en colaboración con el ceramista Josep Artigas, y fue inaugurado el año 1970. Desde esta fecha la obra no había sido ni tratada ni estudiada en detalle

Agnès Gall Ortlik. Conservadora-restauradora de vidrio, cerámica y esmalte sobre metal. info@corebarna.com

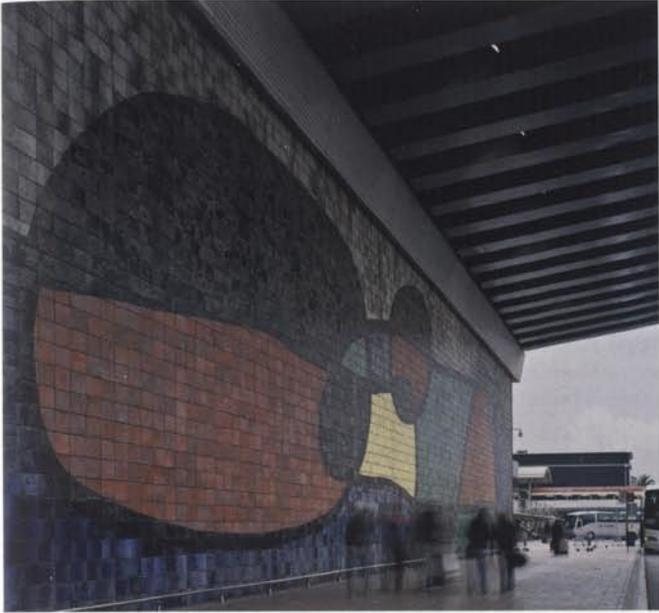
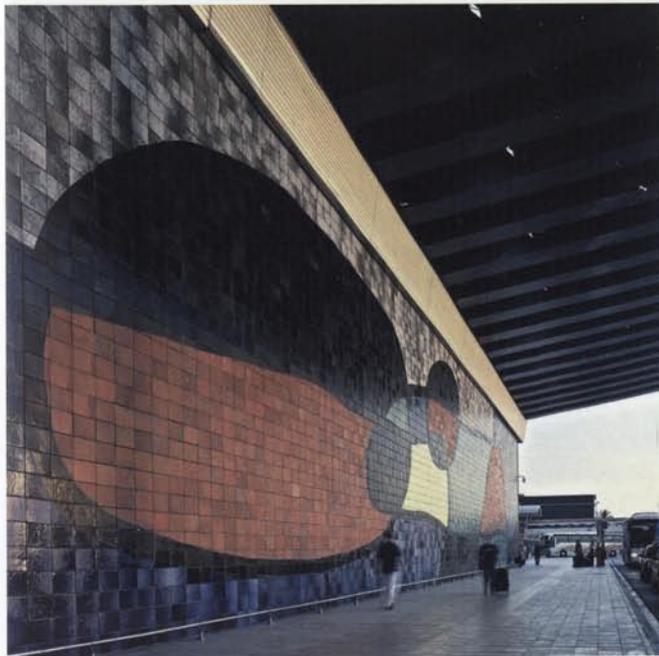
18 i 19. Vista general del mural abans i després de la intervenció (Fotografia: Pepo Segura).

- 16 y 17. La estrella antes y después de la intervención (Fotografía: Pepo Segura).
- 18 y 19. Vista general del mural antes y después de la intervención (Fotografía: Pepo Segura).

Esta intervención de limpieza y de eliminación de un barniz de poliuretano muy deteriorado permitió redescubrir la riqueza formal de la obra, tanto los colores vivos como los variados efectos de superficie de los esmaltes. Este tratamiento también habrá significado la ocasión de examinar cada placa individualmente y de realizar una relación detallada de su estado después de treinta y cinco años de exposición al aire libre (Fotografías 14-19).
