Restauración de cuatro fragmentos de papel pintado pertenecientes al Museo de l'Estampació de Premià de Mar

M. Àngels Balliu Badia. Profesora de Conservación y Restauración de Documento Gráfico de la ESCRBCB. mballiu@xtec.cat

INTRODUCCIÓN

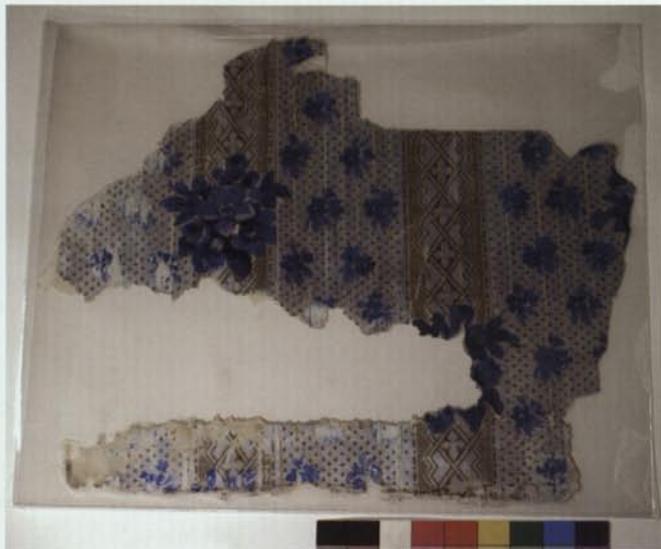
18. Sistema de protecció final per a les peces de la masia de Can Manso, per ser adjuntades en la memòria d'intervenció de rehabilitació de l'edifici (Fotografia: ESCRBCB).

En aquest cas, també el criteri adoptat per als fragments de la masia de Can Manso va ser diferent a causa del seu destí final. Es va realitzar una protecció de Melinex® (segellada només per dues vores), de manera que es poguessin adjuntar a la resta de documentació i fossin fàcilment visibles, tant per l'anvers com pel revers.
