# Renaixement i barroc al monestir de Poblet: conservació i restauració de dues obres cabdals

**Montserrat Artigau Miralles.** Professora de Conservació i Restauració d'Escultura de l'ESCRBCC. [martigau@xtec.cat](mailto:martigau@xtec.cat)

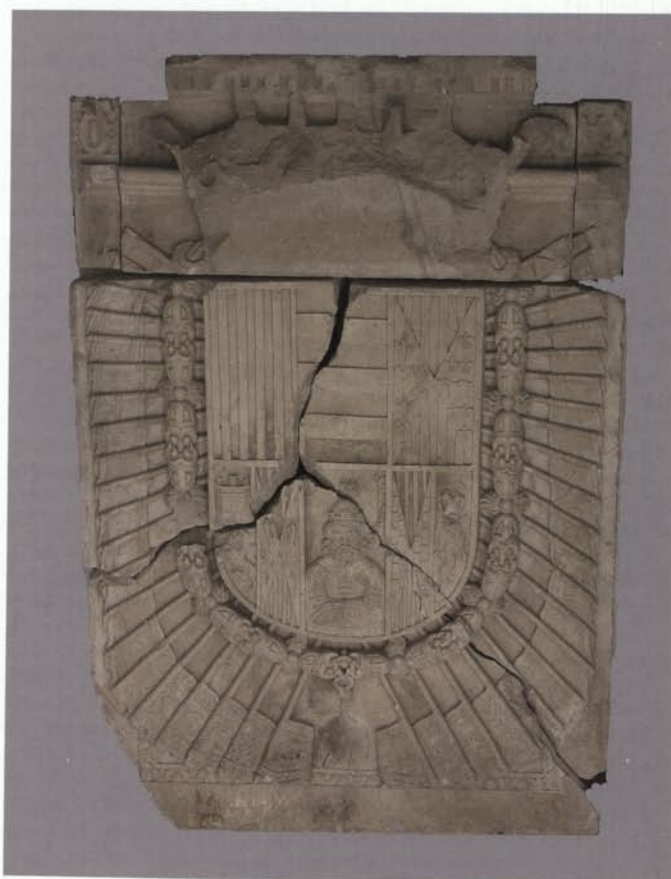
Aquestes degradacions eren, sobretot, de tipus estructural: l'escut de la Casa Cardona i Sogorb, de dimensions i pes considerables, es trobava fragmentat en tres parts, encaixades, junt amb les tres peces corresponents al coronament, en un marc de fusta sense cap tipus de reforç estructural. Per aquest motiu, i de forma inevitable, l'obra es va fragmentar en procedir al seu desmuntatge del mur on es trobava exposat al museu del monestir.

1. Presentació dels fragments i el coronament que conformen l'escut de la Casa Cardona i Sogorb (alabastre, segle XVII), abans de la intervenció (Fotografia: Montserrat Artigau).

Malgrat que el suport d'alabastre presenta bona cohesió, el bloc que correspon a l'escut es troba fragmentat en tres parts de grans dimensions. S'observa una pèrdua total del relleu de la corona del cim i pèrdues de suport en les zones perimetrals, al voltant de les fractures, amb d'altres de petites dimensions distribuïdes per tot el suport. Aquestes degradacions estan relacionades amb les agressions antròpiques que va patir l'obra, però les seves propietats intrínseques, principalment baixa resistència mecànica, manca total d'elasticitat i poca duresa, han facilitat la seva degradació.

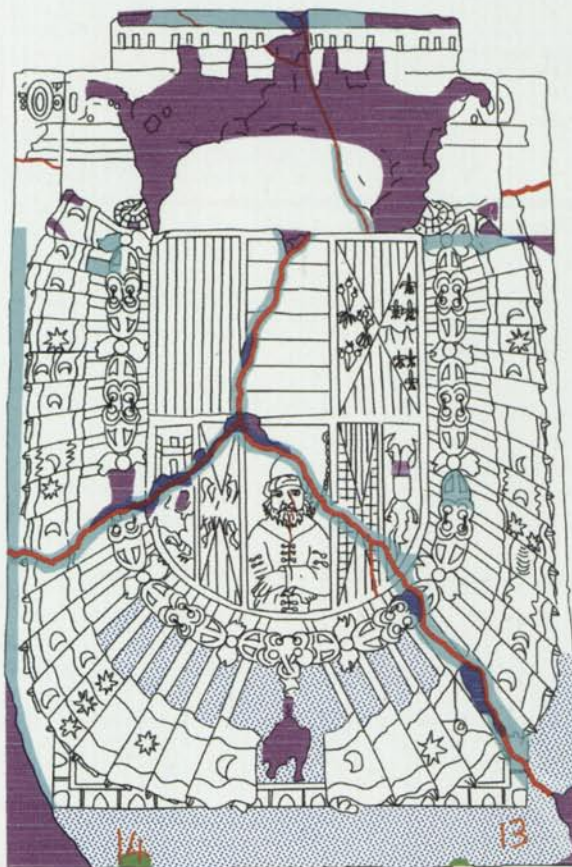
Fissures i fractures

Inscripcions

Clivellat

Pèrdues de suport

Morter

Òxid

La superfície de la zona inferior es troba molt clivellada, atès que en aquesta zona s'ha acumulat la tensió provocada per haver rebut tot el pes de l'obra, a causa del sistema de presentació emprat per la seva exposició al museu del monestir de Poblet: dos punts d'ancoratge a la zona inferior, que suporten tot el pes, i dos punts d'ancoratge laterals, que impedeixen la seva separació del mur. Aquesta tensió ha provocat una fissuració a la superfície de l'alabastre en forma de clivellat, que ha produït despreniment en algunes zones perimetrals.

En aquesta part també apareixen unes taques molt intenses d'òxid de ferro, que han penetrat en el suport d'alabastre. Possiblement aquestes taques siguin degudes a un sistema de presentació anterior, que consistiria en uns punts d'ancoratge de ferro en contacte directe amb l'alabastre.

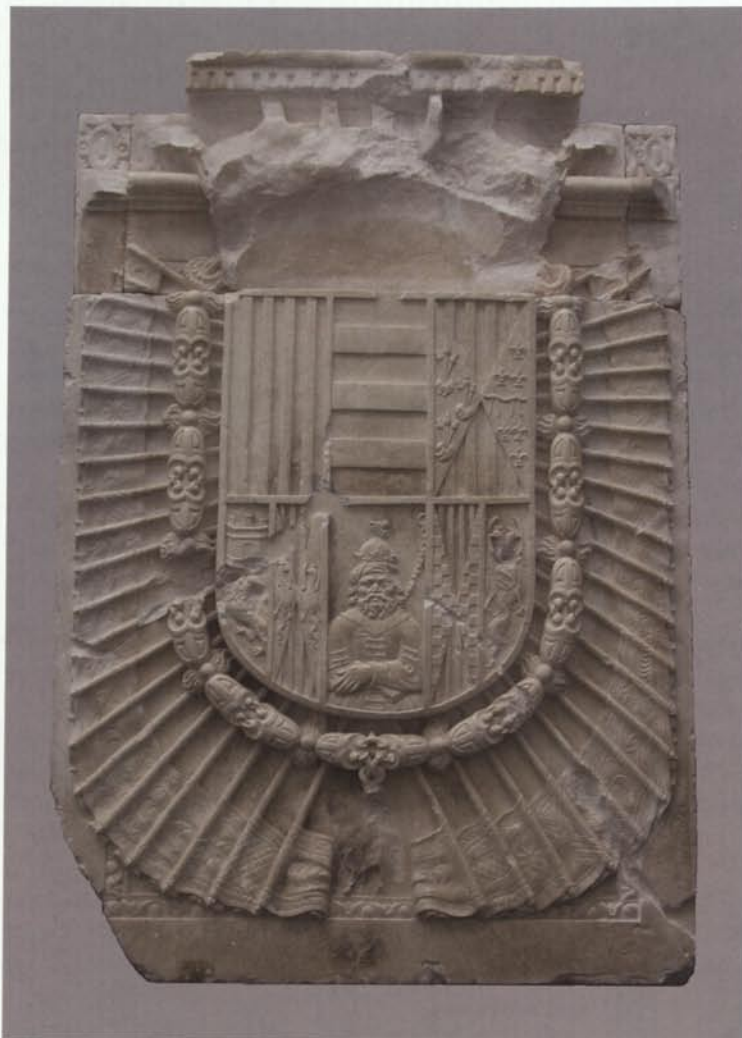
3. Escut de la Casa Cardona i Sogorb,  
després de la intervenció  
(Fotografia: Montserrat Artigau).

Finalment es van adherir els fragments despresos, segellant totes les esquerdes de la part frontal amb estuc per tal d'evitar l'acumulació de brutícia, i reintegrant-les cromàticament amb pigments i vernís de retoc per tal de facilitar la comprensió visual de l'obra.

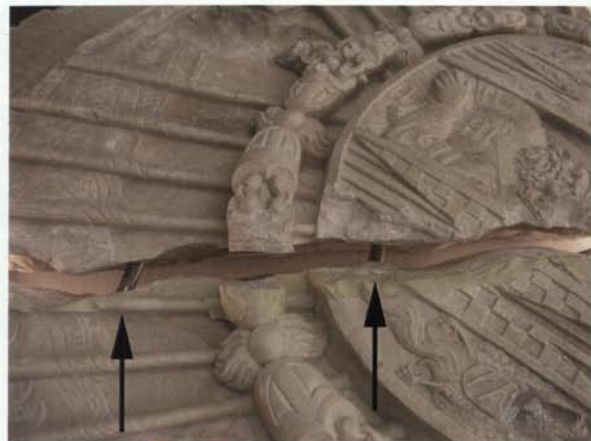
4. Escut. Inserció dels pernys, abans de l'adhesió dels fragments.  
Les fletxes indiquen la posició dels pernys  
(Fotografia: Montserrat Artigau).

La consolidació estructural ha estat la intervenció més complicada, ja que el considerable pes de l'obra ha dificultat la seva manipulació. Per realitzar-la ha estat necessari presentar prèviament l'obra, ajustant els encaixos al mil·límetre, amb la dificultat afegida que la part posterior no presenta una superfície plana. La consolidació s'ha portat a terme mitjançant l'adhesió dels tres fragments que formen l'escut i els laterals del coronament. S'han inserit pernys d'acer inoxidable de 15 mm de diàmetre a l'escut i de 6 mm als laterals del coronament, aplicant adhesiu a base de resina epoxídica per tal d'assegurar l'estabilitat de l'obra, si bé el seu pes i la fragilitat del suport d'alabastre obliga sempre a una correcta manipulació de l'obra, per tal d'evitar noves fractures o fragmentacions.

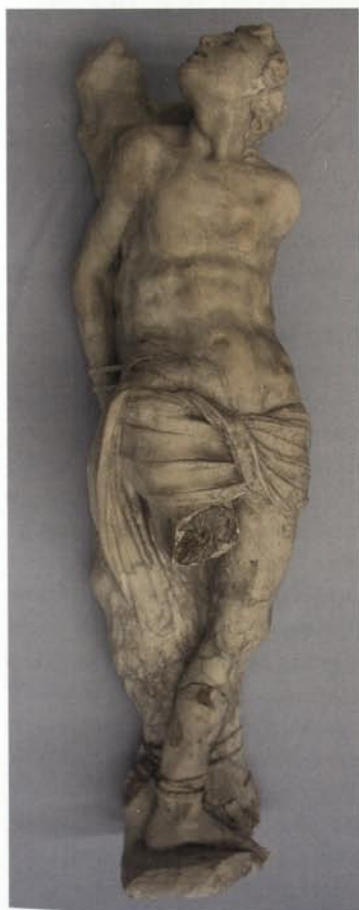
L'obra presenta un deficient estat de conservació, principalment a causa de les pèrdues de suport, sent les més rellevants les localitzades a la cama dreta i la peanya. Aquestes pèrdues, a més de dificultar la seva comprensió visual, impedeixen l'estabilitat de l'obra, que no es pot mantenir dreta per si mateixa.

La pèrdua de la cama podria correspondre a un defecte de talla en trobar una veta en el suport d'alabastre, ja que en la documentació gràfica més antiga ja es pot apreciar aquesta pèrdua. Així, les restes d'adhesiu que presenta la superfície de fractura podrien ser un intent de "reparació" del moment d'execució, sent la pèrdua d'adhesió amb el pas del temps el que hauria provocat el despreniment de l'extremitat.

5. Escultura de Sant Sebastià, procedent del retaule major de l'altar del monestir de Poblet (alabastre, segle XVI), abans de la intervenció (Fotografia: Montserrat Artigau).

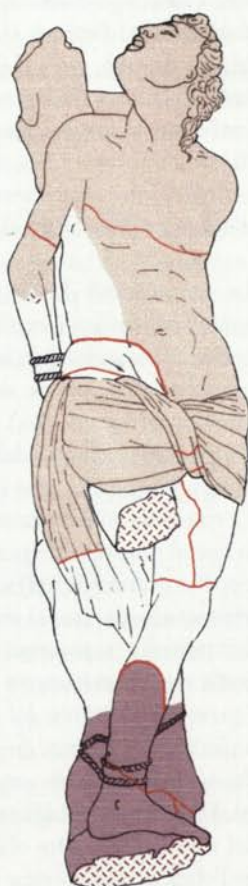
Així mateix, els intents de "reparació" efectuats a l'obra també han produït degradacions. Aquestes intervencions varen consistir en l'adhesió inadequada de fragments a la zona inferior, que va deixar abundants restes de l'adhesiu, molt incrustades a la superfície de fractura de l'extremitat i d'altres zones del suport, penetrant en la superfície porosa de l'alabastre. A la zona inferior, l'adhesiu omple completament zones de pèrdua de suport i, juntament amb les impureses de l'alabastre, presenta un avançat estat de disgregació.

provocada per la presència d'òxids de ferro en la composició de l'alabastre, principalment limonita, que en contacte amb l'aigua han produït limonitització del suport (zones groguenques). L'escorrentia d'aigua ha produït també nombroses fissures a tota la superfície de l'alabastre, i a la part superior s'aprecia un clivellat generalitzat, així com una important esquerda que travessa el cap.

Pèrdues de suport i restes d'adhesiu
	Fragmentació i restes d'adhesiu
	Fissures i esquerdes
	Corrosió / limonitització

6. Sant Sebastià. Cartografia d'alteracions (Dibuix: Mónica Cantera i retoc gràfic: Montserrat Artigau).

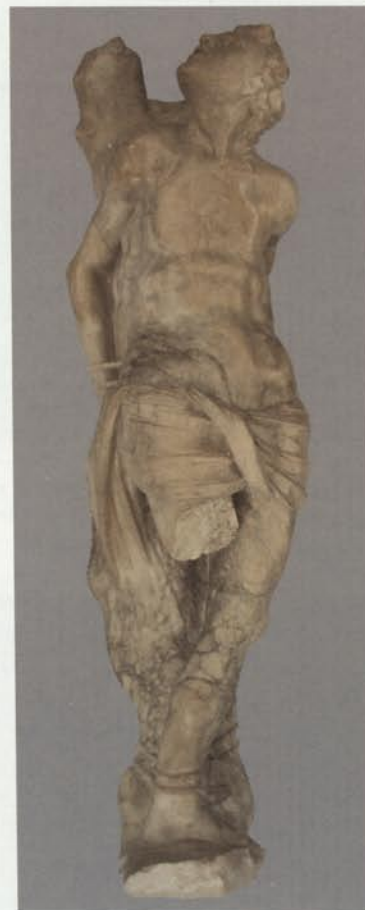
7. Escultura de Sant Sebastià, després de la intervenció (Fotografia: Montserrat Artigau).

Com a material de reintegració es va utilitzar resina de polièster, ja que la seva resistència mecànica garanteix l'estabilitat de l'obra, principal finalitat de les reintegracions efectuades, que han estat de tipus estructural: pèrdues de suport a la zona inferior i reconstrucció de part de la peanya, per tal que l'obra pugui presentar-se en la seva posició original. Tanmateix, les esquerdes i fissures es van segellar mitjançant estuc, per evitar el seu augment i l'acumulació de brutícia.

Els pernys metàl·lics de la part posterior van ser eliminats, i finalment es va aplicar una protecció a tota la superfície amb cera microcristal·lina.

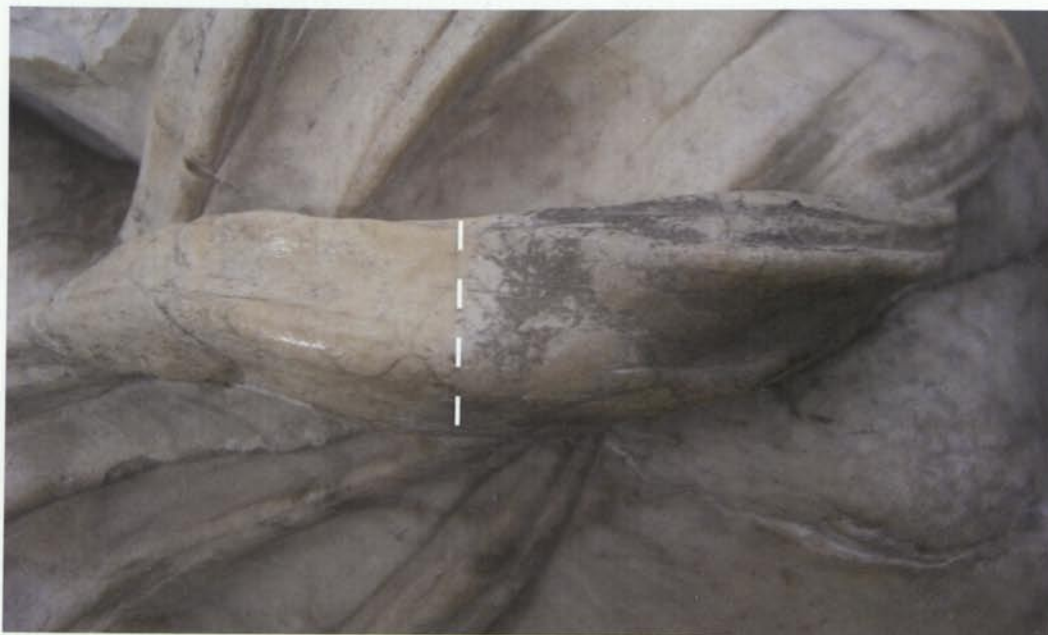
L'escultura presenta una patina de brutícia generalitzada, compendi de pols, fum i greix, molt incrustada a les superfícies poroses i zones de relleu. Aquesta brutícia ha produït un enfosquiment de l'obra.

8. Cala de neteja realitzada a l'escultura de Sant Sebastià (Fotografia: Montserrat Artigau).

La intervenció s'inicia amb el procés de neteja, el més complicat, ja que es tracta d'una operació irreversible. En primer lloc van ser retirades les abundants restes d'adhesiu, combinant una neteja mecànica, realitzada amb eines pneumàtiques i manuals, amb una neteja química. Aquesta es va portar a terme amb una mescla d'etanol i aigua desionitzada (90:10), aplicada mitjançant hisops i apòsits. La neteja química es va utilitzar també per eliminar la patina de brutícia de la superfície de l'obra.

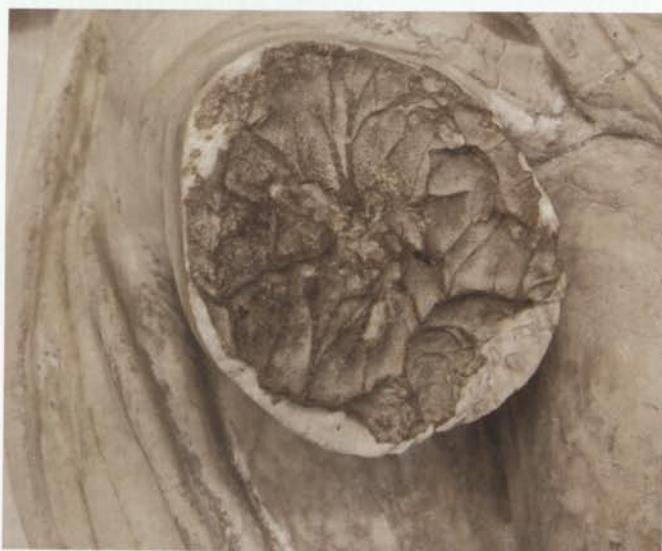
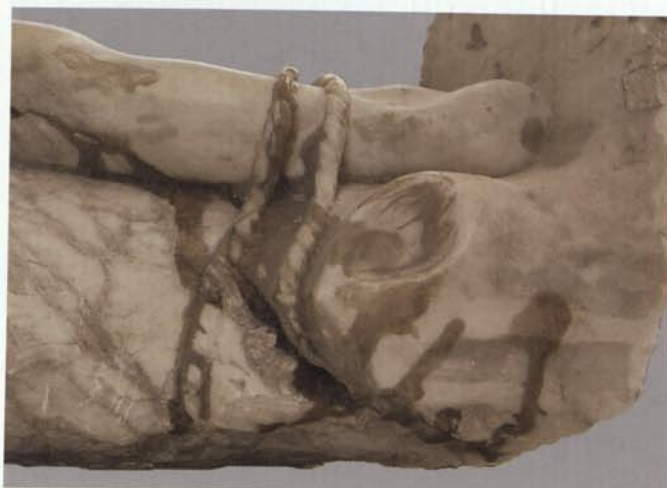
9 i 10. Detalls de les restes d'adhesiu a l'escultura de Sant Sebastià (Fotografies: José Manuel Navarro García).

En el moment d'efectuar la retirada de l'adhesiu que omplia completament zones de pèrdua de suport a la part inferior, que estava molt fragmentada, es va poder comprovar que les zones de mineralització de l'alabastre es trobaven molt disgregades. Per aquest motiu, aquestes zones van ser consolidades mitjançant resina acrílica.
