Processos de conservació-restauració de peces de naturalesa diversa procedents de la masia de Can Manso a Cornellà de Llobregat

En aquest article es descriuen els processos de conservació-restauració de tres de les peces més rellevants en les que s'ha intervingut a la masia de Can Manso de Cornellà de Llobregat: un escut d'armes de terracota, una pintura mural de la façana sud-oest i dos fragments de paper pintat d'una de les cambres de la planta principal. En aquest projecte destaca la creació d'un equip interdisciplinari de restauradores, provinents de diverses especialitats, capaç d'intercanviar coneixements i experiències per solucionar els problemes relatius a la conservació-restauració de materials de naturalesa tan diferent.

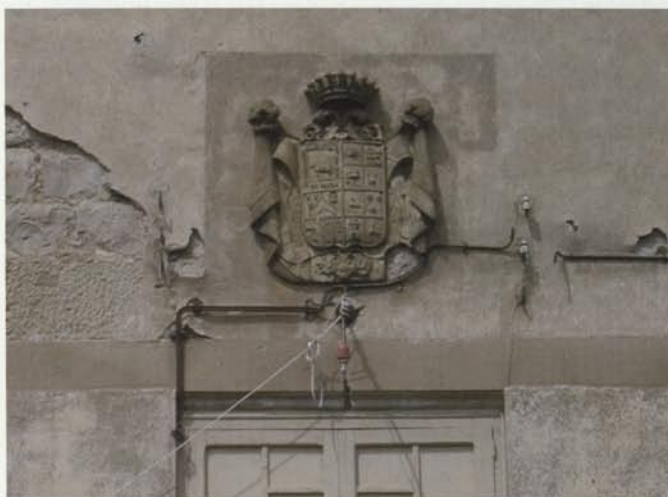
La ubicació de l'obra a l'exterior ha estat un dels factors més determinants de les alteracions que ha patit al llarg del temps. Ha estat exposada a les variacions climàtiques i als agents contaminants atmosfèrics, els quals han causat dipòsits de brutícia al conjunt de l'obra, crostes negres en les zones que estan més resguardades (que és on es reté més humitat) i corrosió dels pernys de ferro. La corrosió d'aquests ancoratges metàl·lics ha estat la causant de l'aparició de fractures en la terracota, originant la pèrdua de suport i l'aparició de taques d'òxid, debilitant considerablement el conjunt i posant en perill la seva correcta subjecció a la façana.

2. Detall de la façana principal amb l'escut de terracota a la seva ubicació, abans de la intervenció (Fotografia: Equip de restauració).

Aquestes alteracions es van veure agreujades per les propietats intrínseques del suport, ja que la porositat de la terracota incrementa l'acció de la brutícia (que queda més adherida) i de la crosta negra.

L'escut va ser la primera obra en la que es va intervenir a la masia, a causa de la seva mala subjecció a la façana i del risc que suposaven les vibracions provocades per la maquinària de les obres de rehabilitació, que estaven reforçant els fonaments de l'edifici amb micropilotatges. Així doncs, l'objectiu d'aquesta intervenció va ser eliminar els factors d'alteració que degradaven l'obra i retornar l'estabilitat al conjunt amb un nou sistema de subjecció a la façana.

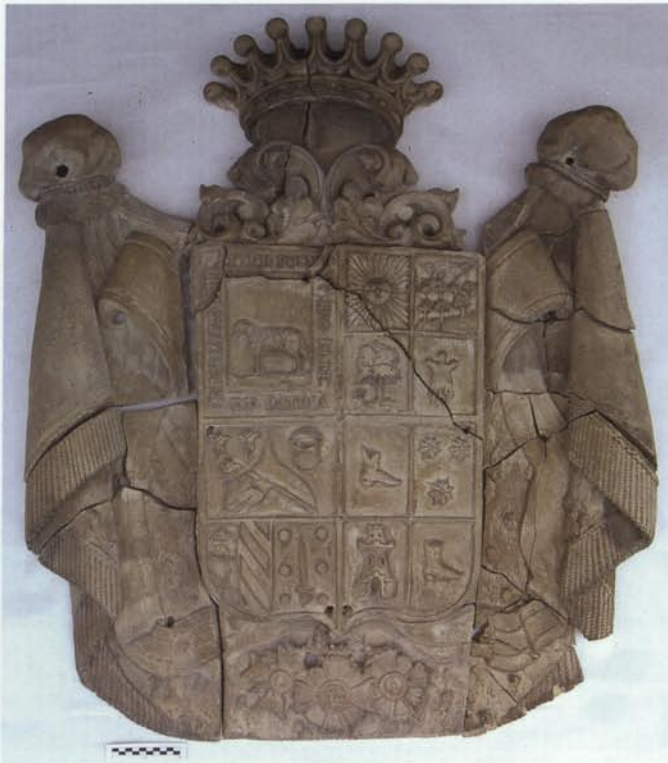
3. Vista de l'anvers de l'escut de terracota un cop extret de la façana, abans de la intervenció (Fotografia: Equip de restauració).

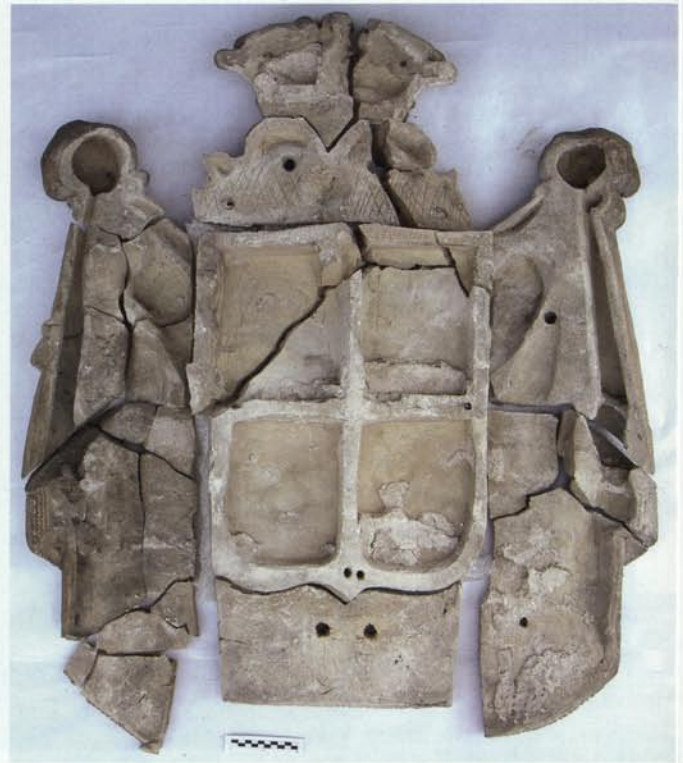
4. Vista del revers de l'escut de terracota un cop extret de la façana, abans de la intervenció (Fotografia: Equip de restauració).

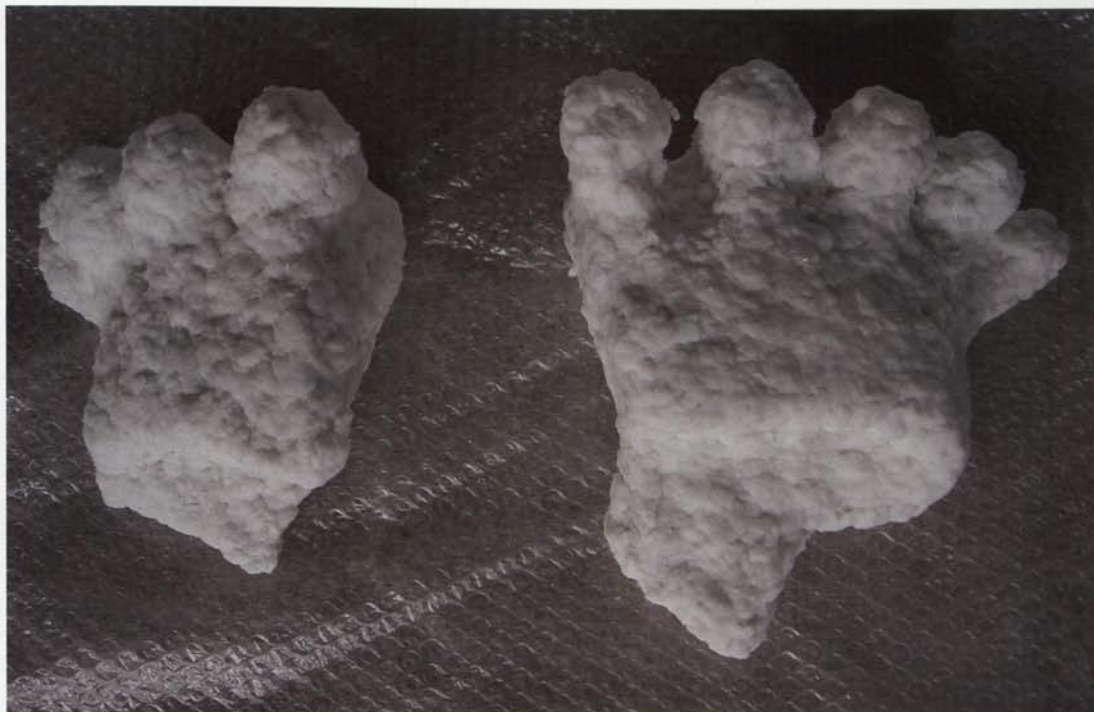
5. Procés de neteja química de les peces que formen la corona de l'escut de terracota, mitjançant l'aplicació d'apòsits de polpa de cel·lulosa amb sabó neutre (LM02) (Fotografia: Equip de restauració).

Pel que fa a la neteja química de la brutícia més incrustada, després de realitzar diverses proves sense èxit amb barreges mixtes de dissolvents, es va optar per aplicar apòsits de polpa de cel·lulosa amb sabó neutre (LM02) durant 12 hores; alguns fragments van requerir fins a tres aplicacions. Després de cada aplicació es van raspallar les superfícies i es va neutralitzar el producte utilitzat amb banys d'aigua desionitzada. Les crostes negres es van eliminar amb apòsits de polpa de cel·lulosa amb carbonat d'amoni al 10% en aigua desionitzada, durant períodes de 6 a 12 hores en funció del gruix de la crosta. Els apòsits es van cobrir amb film de polietilè per evitar un assecatge ràpid. Després de cada aplicació es van raspallar les superfícies i es va neutralitzar amb aigua desionitzada amb banys successius. L'assecatge s'efectuà a l'aire lliure, sense exposar els fragments directament al sol.

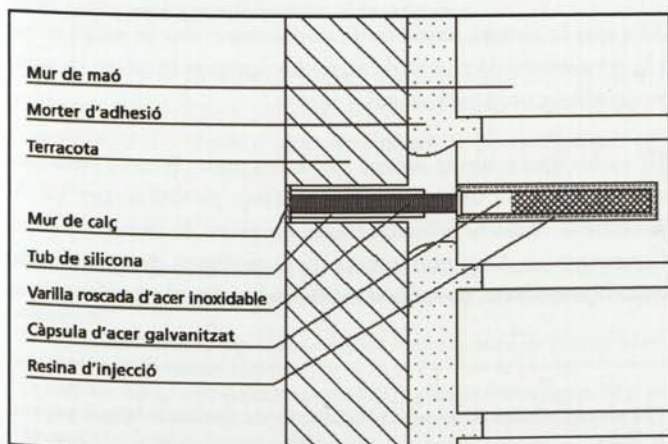
6. Diagrama del nou sistema de subjecció de l'escut de terracota al mur (Esquema: Equip de restauració).

Finalment, es va procedir a la col·locació de l'escut al seu emplaçament original. El sistema de subjecció a la façana es va estudiar acuradament, ja que havia de proporcionar seguretat tant per a l'obra com per als vianants, i a més ser reversible dins de les possibilitats que permet una peça d'aquestes característiques (pel seu pes, material, dimensions...). Es va optar per un sistema molt similar a l'emprat originalment, combinant un ancoratge mecànic amb un sistema d'adhesió. Es van col·locar les vuit peces a la façana mitjançant varetes d'acer inoxidable (que s'allotgen als mateixos orificis de la terracota que els pernys de ferro originals). Aquestes varetes van roscades a unes càpsules d'acer galvanitzat (HIT-IG M8X80, Hilti®) introduïdes al mur i subjectades amb un ancoratge químic compost per una resina de metacrilat d'uretà (HIT-HY 50, Hilti®), també van recobertes d'un tub de silicona per evitar el contacte directe amb la terracota i el fet de que vagin roscades al mur facilita la reversibilitat del sistema. L'acció mecànica d'aquest

ancoratge es va combinar amb l'aplicació d'un morter de calç artificial acolorit amb pigments naturals, per tal de facilitar-ne l'adhesió al mur (Parrot Mix-4®).

Els orificis d'ancoratge i les juntes que van quedar entre les peces de l'escut i amb el mur es van segellar amb un morter de calç artificial amb pigments naturals (Mortor Harrite, Naturcal®).

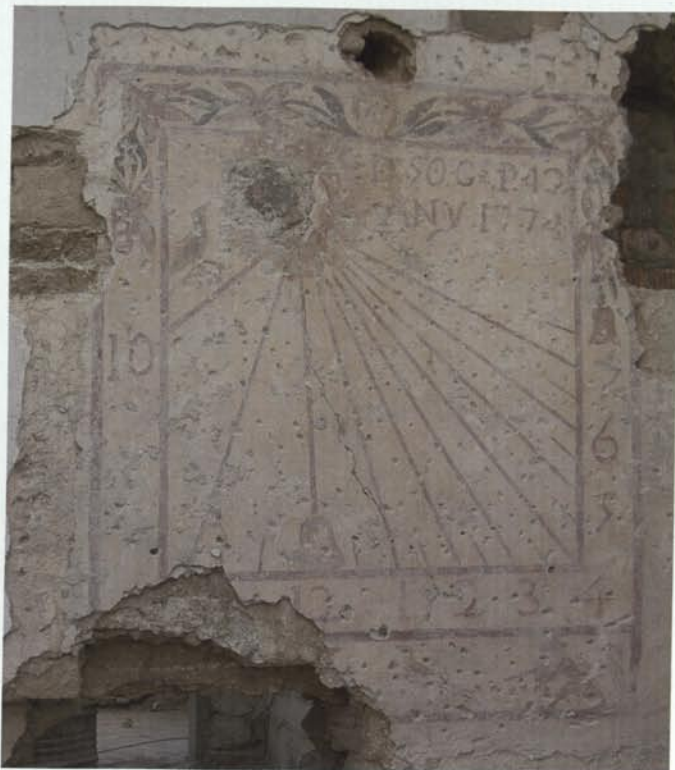
7. Vista del mur interior abans de la intervenció, amb la pintura mural que representa un rellotge de sol a la seva ubicació original (Fotografia: Equip de restauració).

Els principals factors d'alteració tenen el seu origen en l'acció antròpica directa; per una banda, pels nombrosos orificis que es van realitzar en tota la superfície mural per afavorir l'adhesió de la capa de morter que la va acabar cobrint i, per l'altra, el dany provocat pel desconeixement de la seva existència durant l'enderroc del mur que va comportar la destrucció d'un 10% aproximadament de l'obra. Tanmateix, el fet d'haver estat ocult durant més d'un segle, ha permès que tant la capa pictòrica com les capes de preparació hagin arribat a l'actualitat en relativament bon estat de conservació, presentant una bona cohesió entre elles.

Com a conclusió a tot això, a part dels danys provocats per l'home, destaquen l'abundant i generalitzada brutícia superficial i diverses esquerdes que afecten tant a la capa pictòrica com a les de preparació.

Com ja s'ha comentat, no es conserva el gnòmon i l'orifici on s'allotjava va ser tapat amb morter.

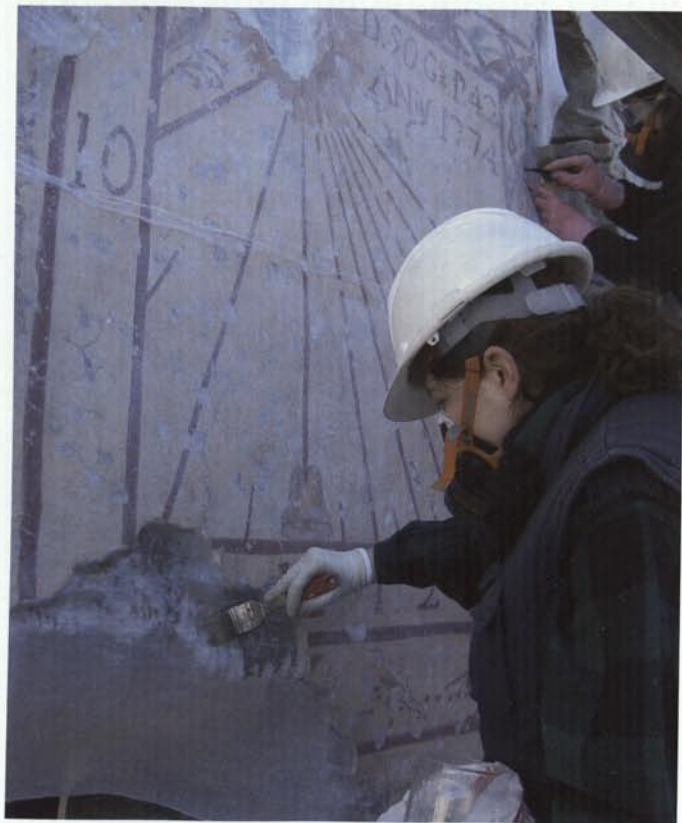
8. Procés d'adhesió a la pintura mural de les gases de cotó, mitjançant una dissolució de resina acrílica (Paraloid® B-72) al 30% en toluè (Fotografia: Equip de restauració).

La policromia es va fixar amb una dissolució de resina acrílica (Paraloid® B-72) al 5% en toluè aplicada amb palatina a tota la superfície per procedir, un cop seca, a l'adhesió d'una primera gasa de cotó (prèviament rentada i planxada), impregnada amb una dissolució de resina acrílica (Paraloid® B-72) al 30% en toluè. Després del seu assecatge, es va repetir l'operació aplicant una segona gasa, i finalment una tela de cotó més espessa per donar més cohesió al conjunt, totes dues també impregnades amb la mateixa dissolució.

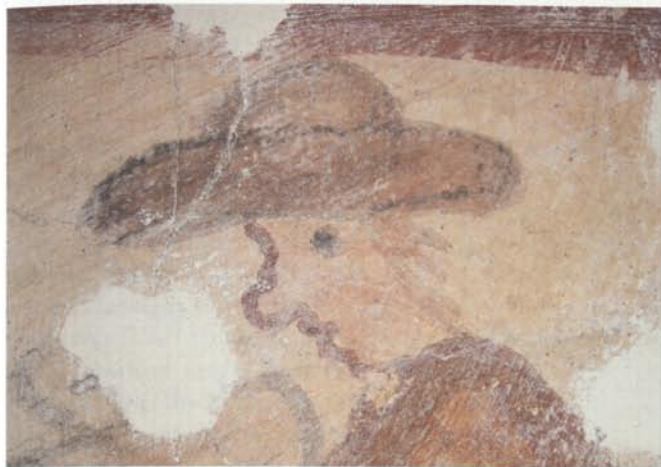
9. Detall de la superfície pictòrica un cop estucada i abans de la reintegració cromàtica (Fotografia: Equip de restauració).

A continuació es van segellar des de l'anvers les esquerdes encara visibles amb el mateix morter d'injecció aplicat al revers, i es van reintegrar els nombrosos orificis del suport amb un morter de calç artificial amb pigments naturals (Mortor Harrite, Natural®). Es van estucar els orificis i les llacunes reintegrades per aconseguir una textura similar a la de l'original; l'estuc es va realitzar amb calç apagada, pols de marbre i resina acrílica (Primal® AC-33) en solució aquosa.

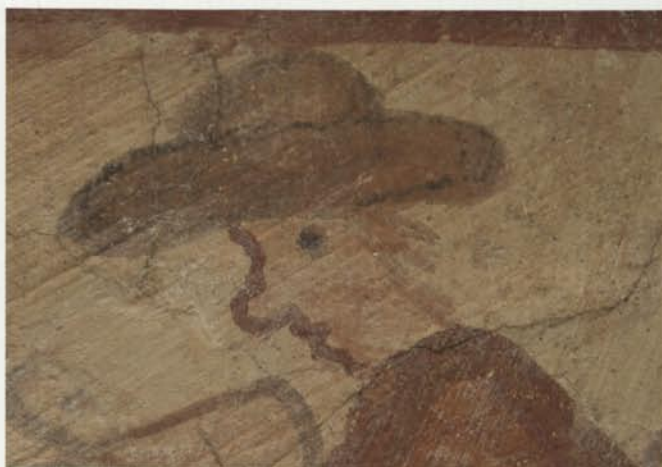
10. Detall de la superfície pictòrica després de la reintegració cromàtica (Fotografia: Equip de restauració).

Pel que fa a la reintegració cromàtica, es va optar per un criteri il·lusionista, però diferenciant amb el to les zones originals de les afegides. D'aquesta manera, s'aconseguí retornar al rellotge

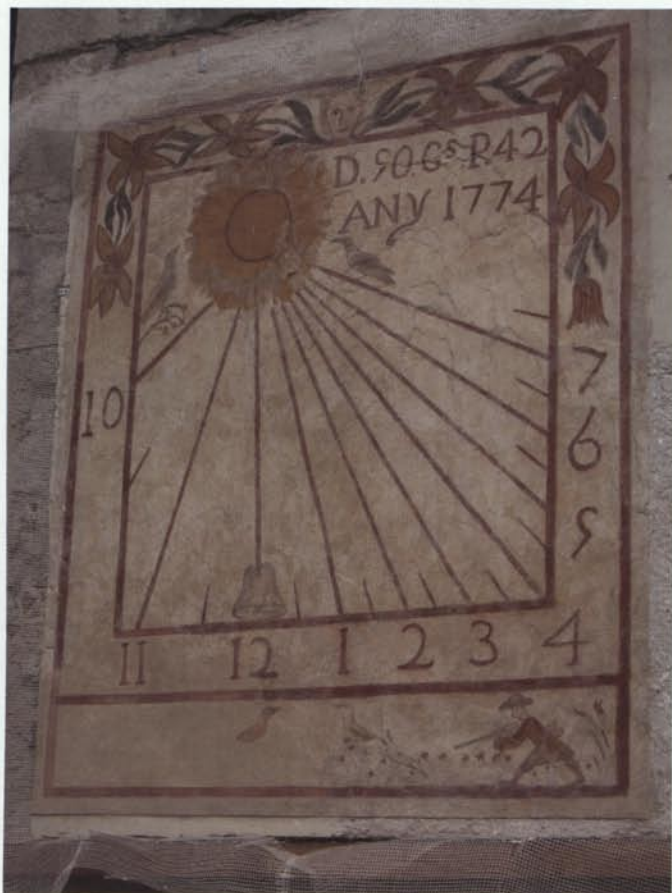
11. Vista de la pintura mural després de la intervenció, un cop col·locada a la seva nova ubicació
(Fotografia: Equip de restauració).

Per al sistema de subjecció del rellotge a la façana i després de l'estudi de diverses possibilitats, va caldre sacrificar la reversibilitat del sistema en benefici de la seguretat de l'obra i la seva exposició a la intempèrie. El sistema va combinar l'acció de tres elements: diverses platines d'acer inoxidable en forma de "L" col·locades al perímetre de l'obra i subjectades al mur amb un ancoratge químic d'alta resistència de resina de metacrilat d'uretà (HIT-HY 50, Hilti®), l'acció d'un adhesiu elàstic a base de poliuretà monocomponent (SikaBond® T2) aplicat puntualment al revers de l'obra, i un morter artificial (Parrot Mix-4®) amb pigments naturals a la resta de la superfície per reomplir els forats lliures i fer el bisellat final.

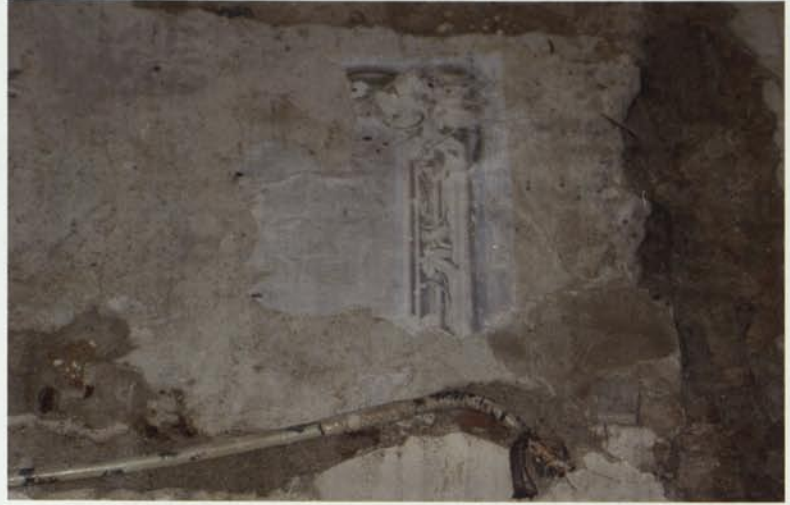
12. Fragment del paper pintat B, estampat amb un motiu vegetal imitant una cornisa, a la seva ubicació al mur d'una de les cambres de la planta principal de la masia (Fotografia: Equip de restauració).

El **paper B** consta d'un sol fragment. Al revers del suport (coincidint amb la zona de l'anvers pintada imitant una cornisa) es troba el paper de reforç en forma de "L", que anava encolat a la paret. Aquest paper de reforç presenta un color marronós per la brutícia superficial (sorra del morter). El paper que correspon al del suport (que per l'anvers conté els elements sustentats) és de color blanc trencat; el seu perímetre és irregular, està debilitat i presenta arrugues i estrips.

Pel que fa als elements sustentats, els pigments estan aplicats amb tècnica aquosa (tremp de goma). El fons és de color gris, la cornisa amb motiu vegetal és de color blau cel, ombra natural verdosa i ombra natural marronosa. Hi ha restes d'atac de microorganismes per algunes zones dels elements sustentats i s'observen diferents tipus de pèrdua: ratllades, erosions, pèrdues d'adhesió, llacunes i aurèoles d'humitat. Algunes zones dels elements sustentats es presenten molt pulverulentes.

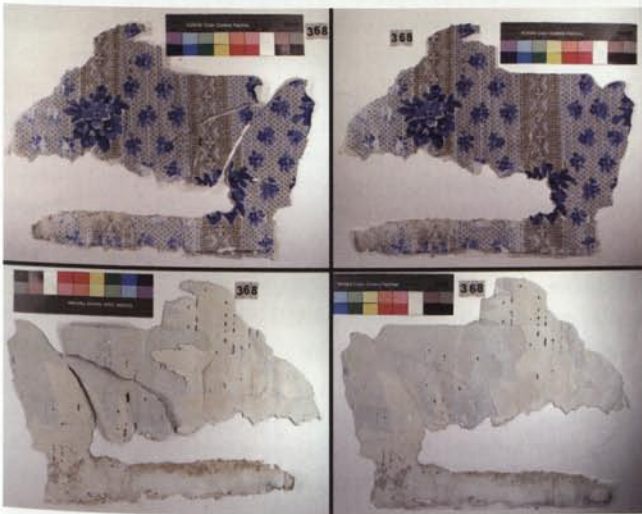
suport, que és de color blavós. A nivell físico-mecànic, els fragments presenten atac de microorganismes, brutícia general, sorra del morter, forats, vores exfoliades, estrips, arrugues, perímetre irregular, aurèoles d'humitat i galeries provocades per la penetració i recorregut d'insectes. Per l'anvers del suport, a nivell físico-mecànic, tots els fragments presenten restes de morter de ciment, estrips, arrugues i doblecs al perímetre, que està molt malmès.

Pel que fa als elements sustentats, els pigments estan aplicats amb tècnica aquosa (trep de goma). El fons és de color blau cel amb línies blanques i hi ha una sanefa de color ocre-groc (daurat) que representa motius geomètrics amb un puntejat, aplicada amb una matriu de planxa o corró. Hi ha reproduïdes unes flors, aplicades amb tampó, que presenten tres intensitats de blau diferents. Algunes zones dels elements sustentats es presenten molt pulverulentes. Alhora, els tres tons de blau abans mencionats estan molt erosionats en algunes zones, i hi ha pèrdues, llacunes i aurèoles d'humitat.

13. Vistes de l'anvers i del revers del paper pintat A abans i després de la intervenció (Fotografia: Equip de restauració).

En el cas del paper pintat A, la neteja mecànica es va realitzar amb bisturí de punta fixa, començant per les zones de morter de ciment localitzades a l'anvers. La neteja mecànica del revers, a causa de la fragilitat dels elements sustentats, es va

realitzar per fricció amb gomes d'esborrar amb diferents dureses. Pel mateix motiu, la brutícia superficial de l'anvers es va eliminar de manera parcial per fricció amb un pinzell suau i aspiració amb un aspirador amb filtres per a espores HEPA®.

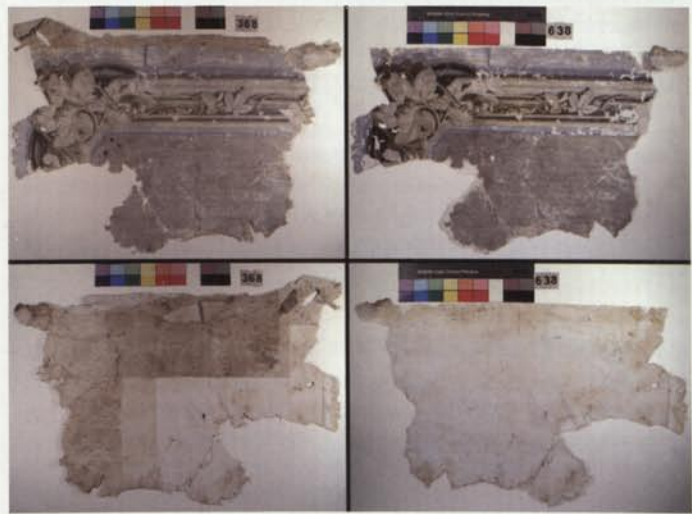
14. Vistes de l'anvers i del revers del paper pintat B abans i després de la intervenció (Fotografia: Equip de restauració).

Pel que fa al paper pintat B, es va extreure del revers el paper de reforç en forma de "L" a causa del seu mal estat de conservació.

En el paper pintat B es va aplicar una segona capa de fixació, per reforçar l'efecte del producte en els elements sustentats, amb Klucel® G al 3% en alcohol per impregnació amb una palatina japonesa sobre la taula de succió.

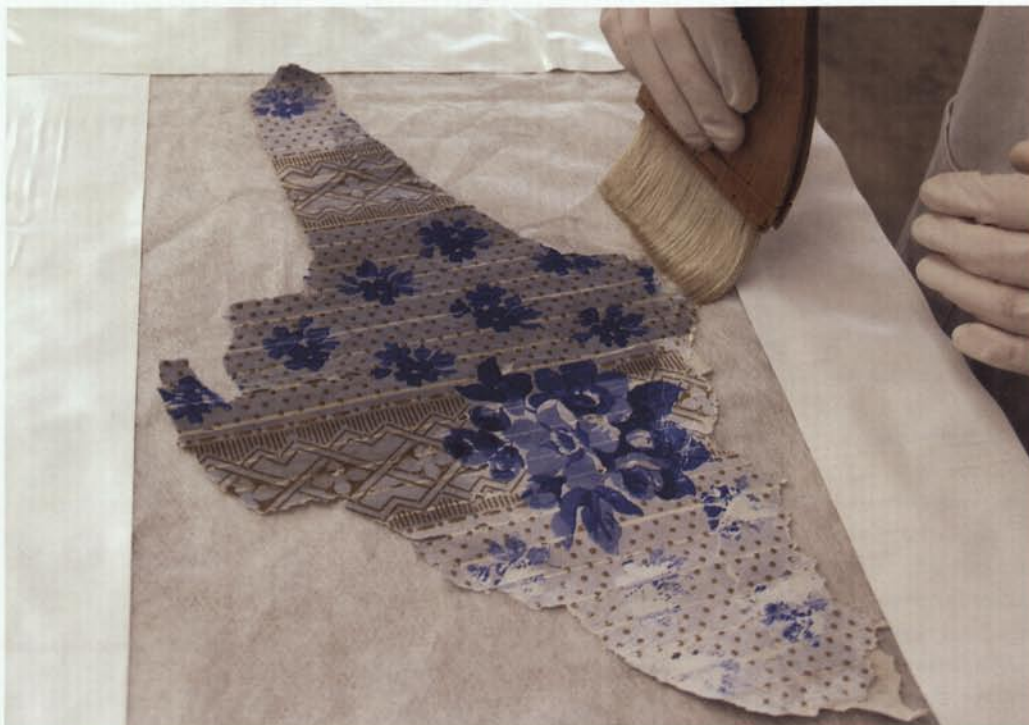
15. Procés de fixació d'un fragment del paper pintat A amb Klucel® G al 3% en alcohol per impregnació amb palatina japonesa sobre la taula de succió (Fotografia: Equip de restauració).

Per al procés de fixació dels elements sustentats dels dos tipus de papers, es van fer proves de solubilitat tant amb acetona com amb alcohol, i en ambdós casos el resultat fou satisfactori. Posteriorment es van provar dos fixatius: etilmetacrilat (Paraloid® B-72) al 2,5% en acetona i hidroxipropilcel·lulosa (Klucel® G) al 3% en alcohol, ambdós aplicats per impregnació amb una palatina japonesa. Aquest procés es va dur a terme sobre una taula de succió, havent protegit el document amb un material permeable i flexible (Reemay®). Finalment el fixatiu escollit fou l'hidroxipropilcel·lulosa (Klucel® G) al 3% en alcohol, ja que es va considerar el més adequat per la seva composició cel·lulòsica i pel fet que la peça no rebria una neteja humida.
