Restauració de les portes del Tresor de San Juan el Real de Calatayud.

Ana Galán, Alumna de 2on. de Pintura. Curs 2000-2001

Portes del Tresor de San Juan de Calatayud

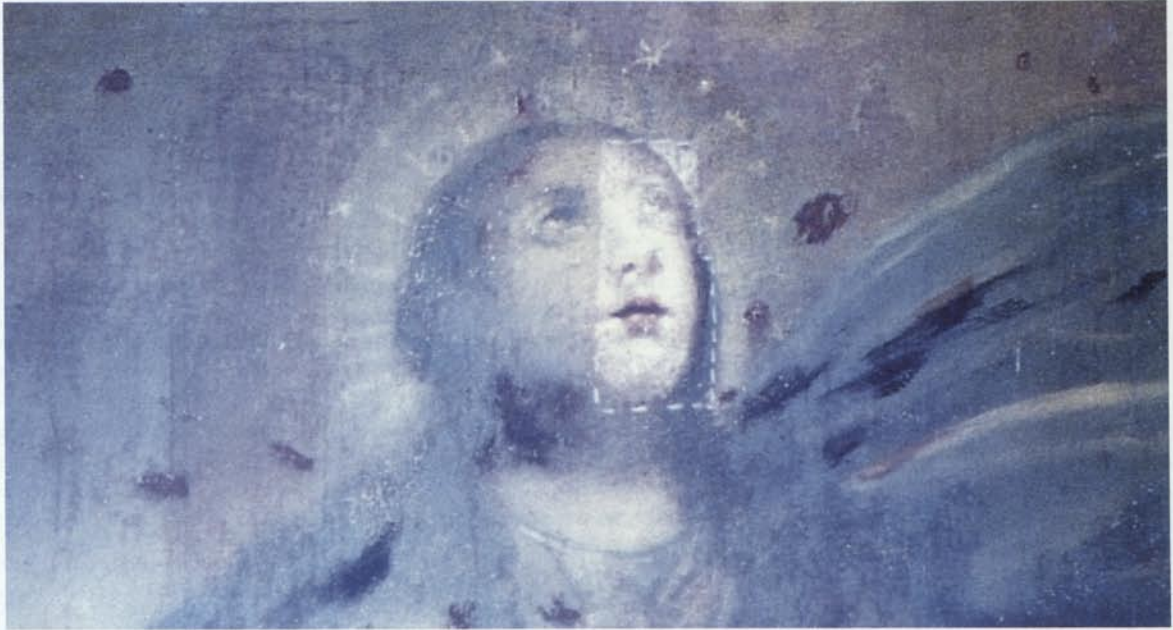
*Estat inicial.
Fotografia amb
llum ultraviolada.
Verge i San Ínigo.*

portes, no repercutien significativament en la composició de l'obra, exceptuant una, l'abast de la qual arribava a part de la ma esquerra de San Ínigo i la situada directament per sobre, la qual va fer desaparèixer el peu d'un dels àngels que sobrevolen el sant.

Altres danys destacables a les capes pictòrica i de preparació són els produïts per l'acció directa de l'home. El frec dels claus quan s'obren i es tanquen les portes, va ocasionar al llarg del anys la pèrdua de capa pictòrica i de preparació d'una zona de 50 cm² que posteriorment es va cobrir amb capes successives de repintat oliós. Les raspadures superficials, accidentals en alguns casos o intencionades en altres s'estenen per tota la superfície de les portes, son especialment abundants en el terç inferior, arribant a pertorbar seriosament la lectura de l'obra. Totes aquestes alteracions de la capa pictòrica es trobaven cobertes per nombrosos retocs a l'oli; la majoria molt recents i realitzats per una mà maldestra, s'extenien més enllà del límit de les llacunes.

L'antiguitat d'aquests retocs no tenien més de 20 o 30 anys i cobrien no només zones de l'obra original, sinó que arribaven a modificar la disposició d'algun element, com és la cama dreta d'un àngel que sosté el bàcul de San Ínigo. Existien, a més, una gran quantitat de retocs molt més antics, realitzats amb una tècnica més depurada, per la qual cosa no és fàcil distingir-los de l'original, ni tan sols observats sota la llum ultraviolada.

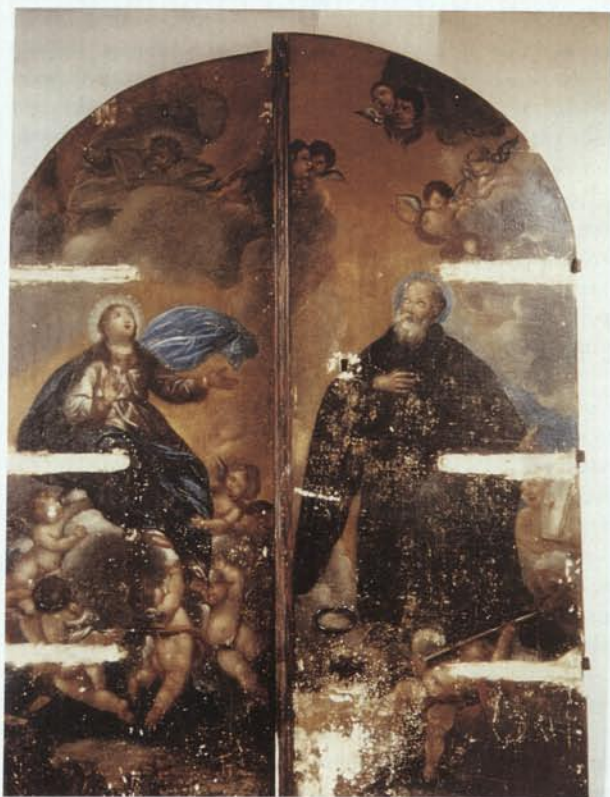
Procés d'estucat.

El següent pas a realitzar era l'estucat de les llacunes o manca de capa pictòrica i de preparació, doncs, en aquest moment del procés ja s'havia decidit reintegrar les llacunes de forma il·lusionista, amb la finalitat de retornar a l'obra una continuïtat en la seva lectura. Es va realitzar un tipus de reintegració imitativa, atès que les pintures segueixen acomplint la mateixa funció que en el seu origen, associada a la litúrgia. Per aquest motiu era necessari que l'obra recuperés la seva aparença d'integritat. No obstant, totes les parts que s'han intervingut es troben registrades en la documentació fotogràfica inclosa en l'informe de la restauració, que es troba dipositat en el Centro de Conservación y Restauración de Pamplona.

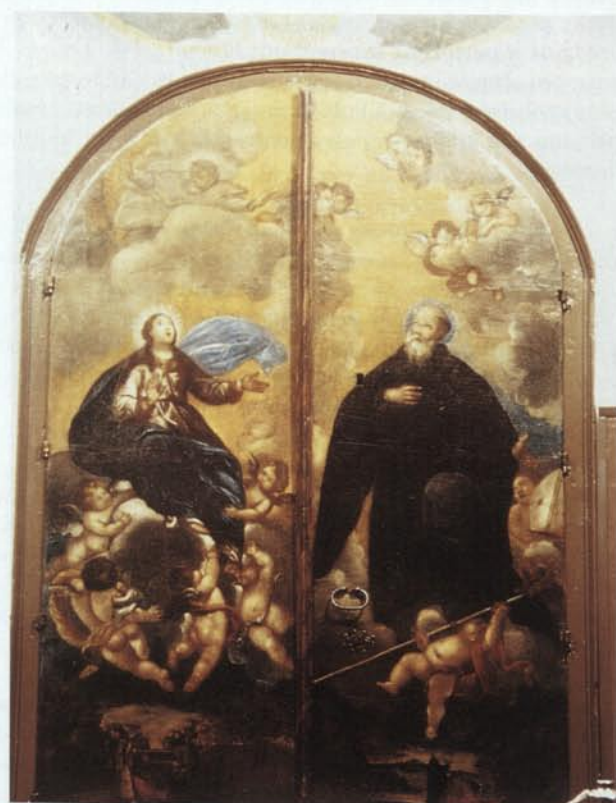
Estat final de les taules.

Per a la reintegració es va triar un medi reversible com l'aquarel·la, finalitzant amb unes veladures de colors al vernís. Aquestes últimes van determinar l'aplicació del vernís amb una

pistola neumàtica. Es va decidir l'elecció d'una barreja de vernís de resina dammar i cera d'abelles per a protegir l'obra i aconseguir un efecte de brillantor moderat que no produís excessius reflexos en el lloc on l'obra es troba ubicada actualment. Aquest vernís tenen l'avantatge de ser fàcilment reversibles. Segons el restaurador Pablo Cornejo el fet d'intervenir en una obra que podia ser de Goya (l'autoria es va determinar després de finalitzar la restauració) no va afectar a la seva metodologia de treball, i sobretot, a considerar cada obra d'art com a única, així com a la seva problemàtica específica.
