Santa Maria de Ripoll: Vicissituds històriques d'una portada romànica

Santa Maria de Ripoll: historical challenges of a romanesque façade

Antoni Llagostera Fernández. President del Centre d'Estudis del Ripollès.
President of the Centre d'Estudis del Ripollès.
allagosteraf@gmail.com

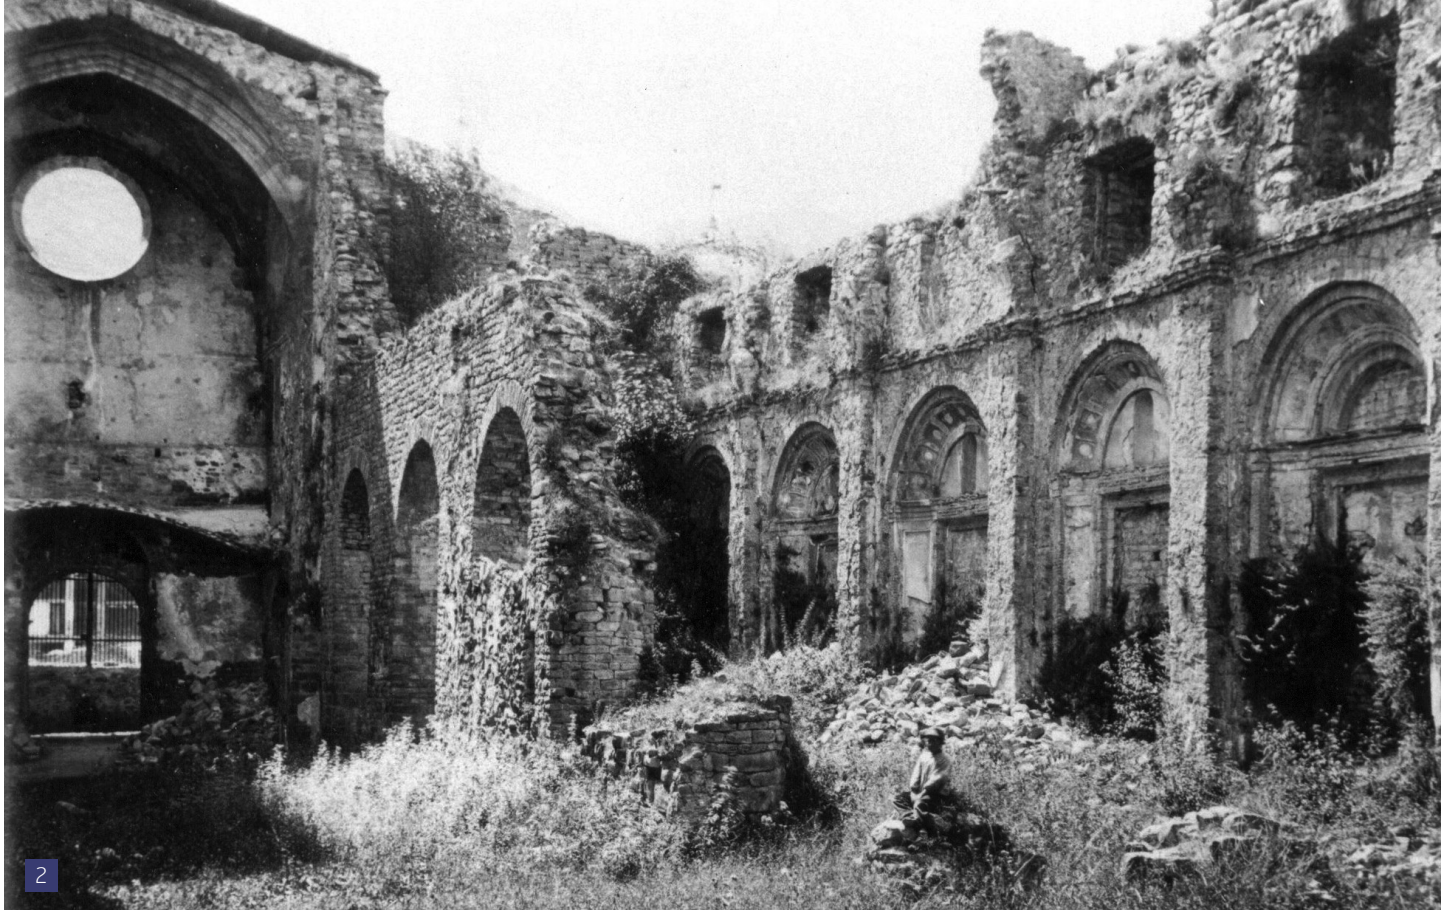
Fotografia de la nau en direcció sud, de l'any 1879
(Fotografia: Marc Sala).

Un altra important afectació física sobre la façana romànica del monestir de Ripoll cal cercar-la en els diferents esfondraments que es van produir a l'església monàstica durant el segle XIX.

Conxa Peig afirma: “En 1847 se derrumbó el crucero y la nave central gótica (construidas entre 1432-1440), y también lo que quedaba de las galerías norte y este del claustro. En 1852 se derrumbaron las naves laterales levantadas en 1826, permaneciendo sin embargo en pie las bóvedas originales del transepto y ábsides”.⁵ Altres documents esmenten que el 1852 va caure part de la volta de la nau central.⁶

Tenim documentat, en data de 16 de desembre de 1861, l'aterrament d'una nova part de la nau central, que pel que s'indica correspon a la part més propera a la façana romànica. Aquest aterrament devia tenir una gran repercussió, ja que va provocar la presentació

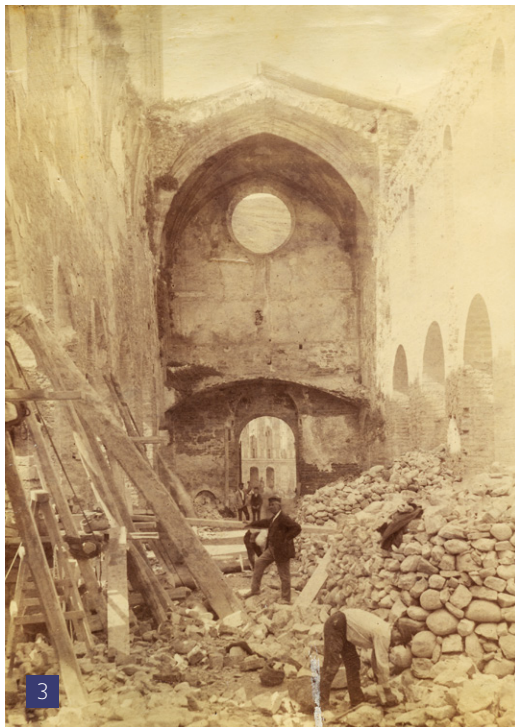
Fotografia de l'any 1887 que mostra l'estat de les restes de la volta gòtica en la part posterior de la portada (Fotografia: ACRI).

Cal parar esment, però, tal com mostren antigues fotografies del monestir dels anys 1879-1880 i 1887, i també una aquarel·la de Francesc Soler i Rovirosa, que la part de la volta gòtica, en la seva capçalera, al costat de la portada, va resistir. La portada romànica, doncs, va tenir l'esquena relativament protegida durant els anys d'abandonament. 2 3

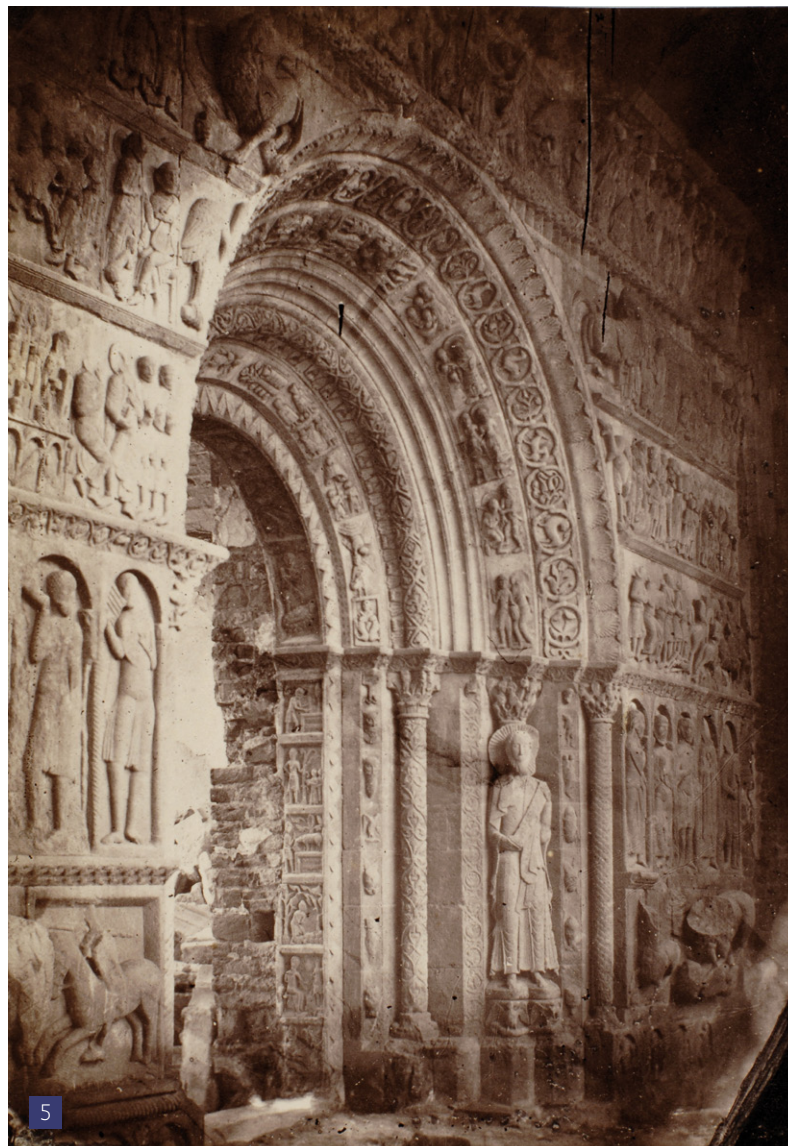
Imatge de l'any 1867 (Fotografia: Josep Boadas).

Si mirem alguns dels gravats de començaments del segle XIX que mostren la portada de Ripoll, veiem que el cap de sant Pau no hi és. El gravat de Francesc Xavier Parcerisas (datat el 1847) publicat a *Recuerdos y bellezas de España* (1849) és la primera mostra d'aquesta inexistència, però tampoc apareix en el dibuix de 1846 de Pau Milà i Fontanals o en el gravat de 1865. En canvi, en fo-

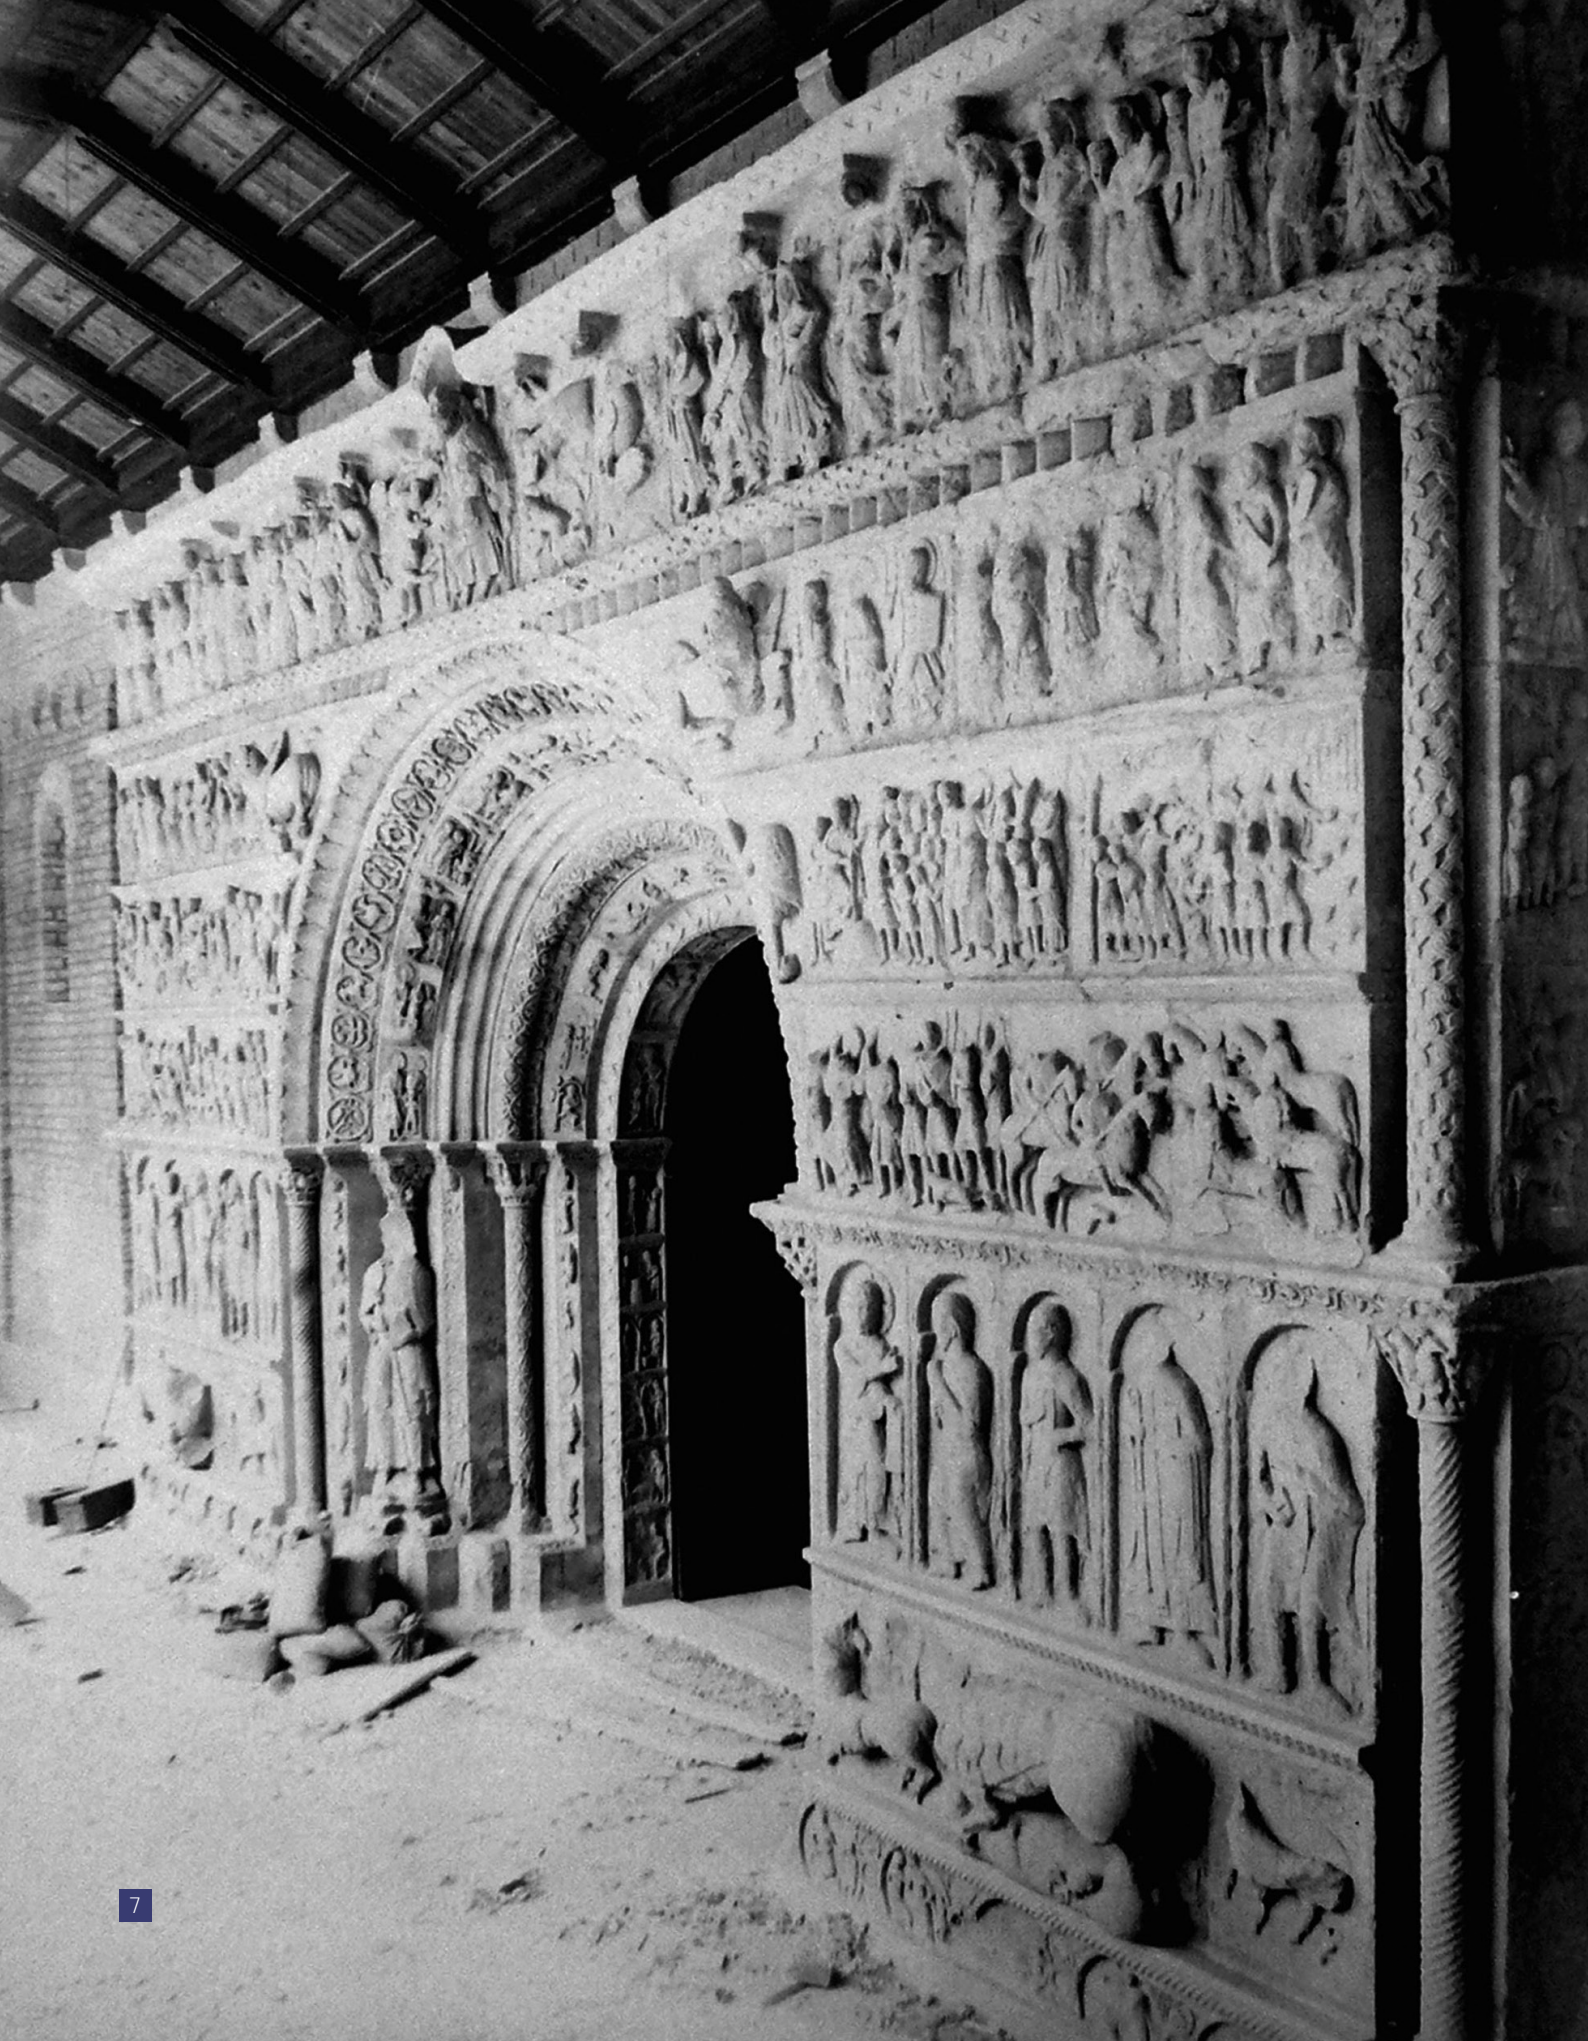
La fotografia de 1893 ja mostra les reposicions realitzades en el fris superior (Fotografia: Xatart).

copal encara ens mostren aquestes afectacions tant importants, però en les fotografies de 1893 fetes per Xatart, la reparació de les parts malmeses és ja un fet.
