Acer Corten en el patrimoni arquitectònic

El present article recull l'estudi realitzat dins el marc de l'assignatura *Treball Final* de quart curs de l'especialitat de Conservació–Restauració d'Escultura, realitzat a l'ESCRBCC i presentat al mes de juny de l'any 2014.

Corten Steel in Architectural Heritage

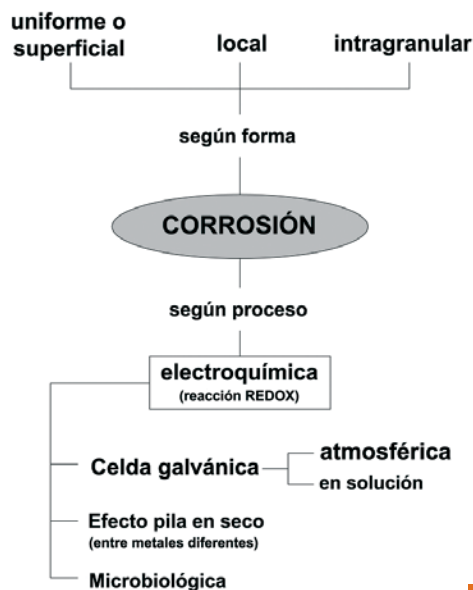
[1] Tipus de corrosions metàl·liques (Esquema: Rocío Rodríguez Gómez).

Entre els tipus de corrosió coneguts, la corrosió atmosfèrica –de naturalesa electroquímica–⁵ és la principal font de deteriorament en materials metàl·lics.

L'oxigen i la humitat atmosfèrica ataquen la superfície de l'acer sense tractar causant, entre altres transformacions físiques i químiques, l'oxidació i la formació d'hidròxid de ferro, la qual cosa comporta freqüentment una pèrdua material. Són molts els factors

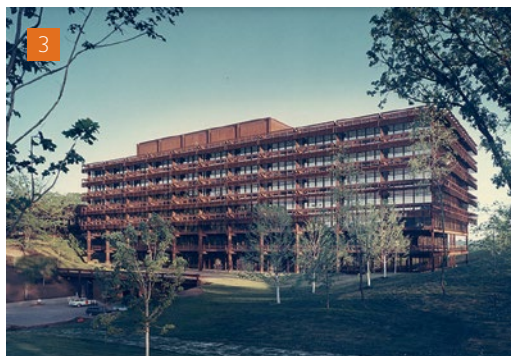
[3] Edifici corporatiu de John Deere (una de les marques de maquinària agrícola i de construcció més important del món), Moline, Illinois (EEUU). Realitzat entre l'any 1957 i l'any 1963 (Fotografia: <<http://www.disenoyarquitectura.net/2009/05/arquitectos-eero-saarinen.html>> [Consulta: 13 octubre 2014]).

Després, començà el "boom" d'aquest material a l'arquitectura. Primer van ser els grans edificis empresarials nord-americans. **3** Les característiques de l'acer Corten s'adaptaven perfectament a aquest perfil arquitectònic.

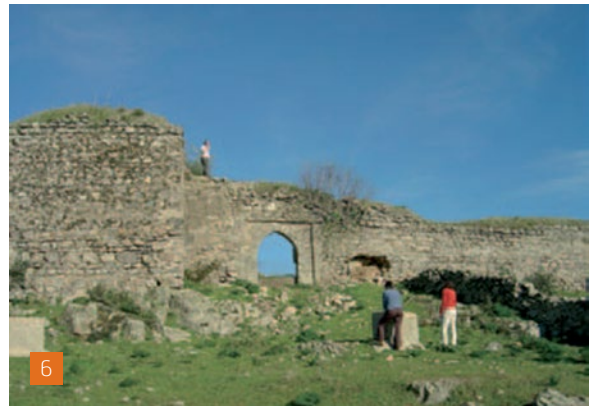
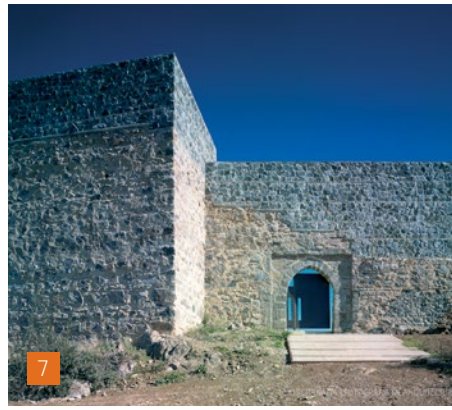
[6] Castell de Cala abans de la intervenció (Fotografia: HERRERA, R. "Intervención en el castillo de Cala ¿2001-2011?: la transdisciplinarietà para un hacer arquitectónico patrimonial". Revista PH. Instituto Andaluz del Patrimonio Histórico (2012), núm. 83, p. 90-113. Fig. 19).
 [7] Castell de Cala després de la intervenció (Fotografia: Jesús Granada).

Un altre aspecte establert legalment, pel que fa a la volumetria del conjunt, és la reversibilitat i compatibilitat dels nous materials i els mètodes constructius emprats, amb els de l'original. En aquest sentit, la nova instal·lació realitzada en acer Corten, que reconstrueix parcialment el tram nord, s'adossa al monument a través d'uns pilars d'acer, prèviament galvanitzats, ancorats a un morter, de calç, que actua com a capa de sacrifici per evitar el contacte directe amb l'original, en una actitud de màxim respecte cap a la preexistència, la qual cosa permet la seva completa eliminació, en cas que fos necessari, sense afectar a l'estructura de l'element original. ⁸ Aquest morter, a més,

Els criteris seguits al Castell de Cala justificaven la materialitat de la passarel·la. Per contra, les planxes d'acer Corten aquí utilitzades queden fora de context del conjunt fortificat i, alhora, de les normatives vigents. No obstant això, els que advoquen per aquesta intervenció afirmen que s'han basat en l'establert a l'article 20 de la LPHA.¹²

Però, analitzem detingudament aquest article. Sens dubte, el material incorporat és fàcilment recognoscible, i en cap cas es mimetitzarà amb la resta, però s'allunya de la recomanada integració en harmonia amb el conjunt.

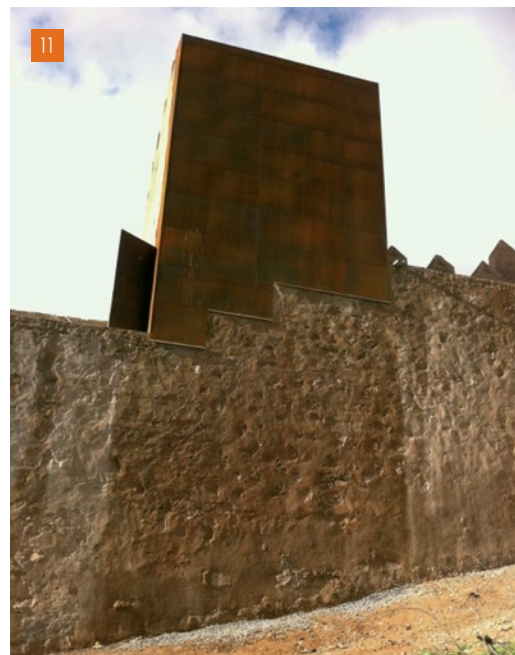
[11] Tinció d'òxid sobre la muralla original després d'un intent de neteja fallit (Fotografia: <<http://www.amigosdelaalcayaba.es/>> [Consulta: 13 octubre 2014]).

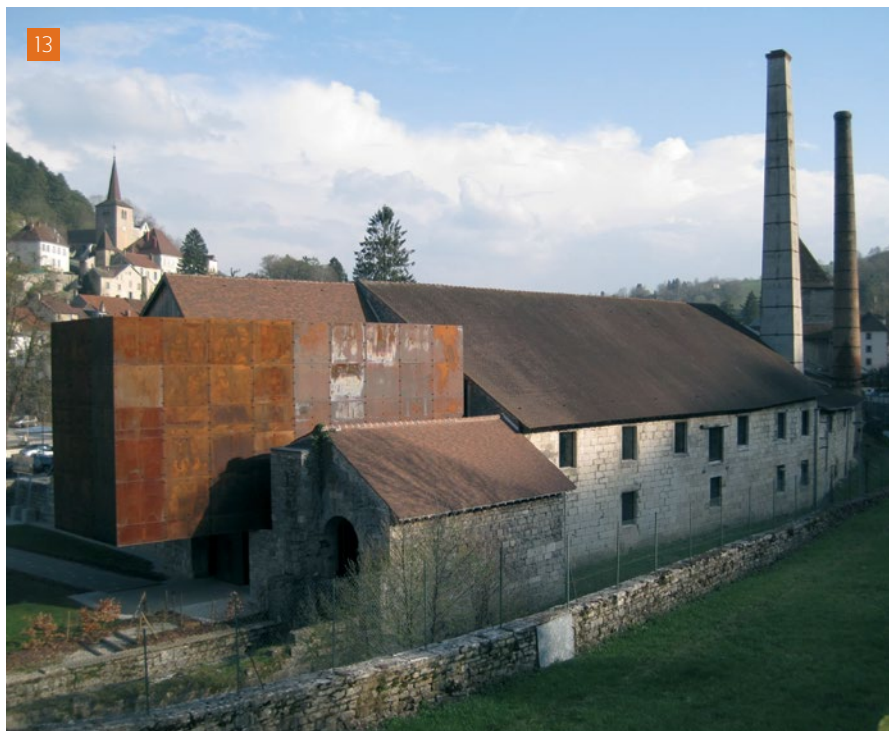
[13] Museu de la Sal després de la intervenció (Fotografia: Arnaud 25- WikipediaCommons. Bajo Licencia Creative Commons BY-SA 3.0 [2013] <http://upload.wikimedia.org/wikipedia/commons/f/f0/Saline_de_Salins-les-Bains_007.jpg> [Consulta: 13 octubre 2014]).

Aprofitant una zona despresada de la façana principal, instal·len un espai totalment hermètic cap a l’exterior, realitzat en acer Corten que, indubtablement, és l’element caracteritzador de la intervenció. Encara que de notables dimensions, l’altura de l’element metàl·lic no aconsegueix la cota

Aquesta intervenció fou catalogada pel TICCIH com a "model per a futurs programes de restauració en casos comparables".¹⁶ L'acer Corten no només ha estat ben aplicat en l'àmbit tècnic, sinó també en l'àmbit simbòlic, ja que la seva solidesa evoca la indústria; la seva superfície oxidada pica l'ullet a la sal, en remarcar el seu poder corrosiu, la seva coloració s'adapta a la de l'entorn i dota la instal·lació d'un valor de pertinença.

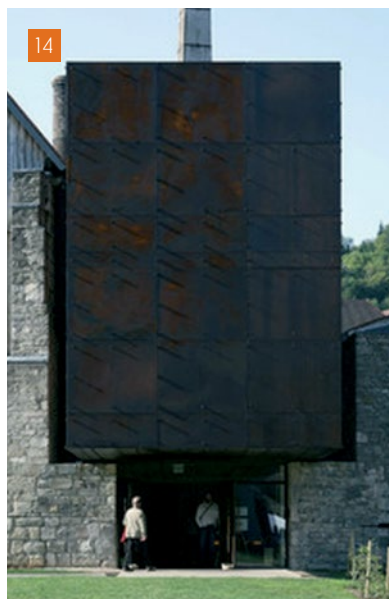
[14] Detall del Museu de la Sal: el volum d'acer Corten s'encaixa a la façana principal però no es recolza sobre els murs originals (Fotografia: Nicolas Waltefaugle ©).
