Escultura //

La tradición artesanal del yeso vaciado en el Valle de Lord

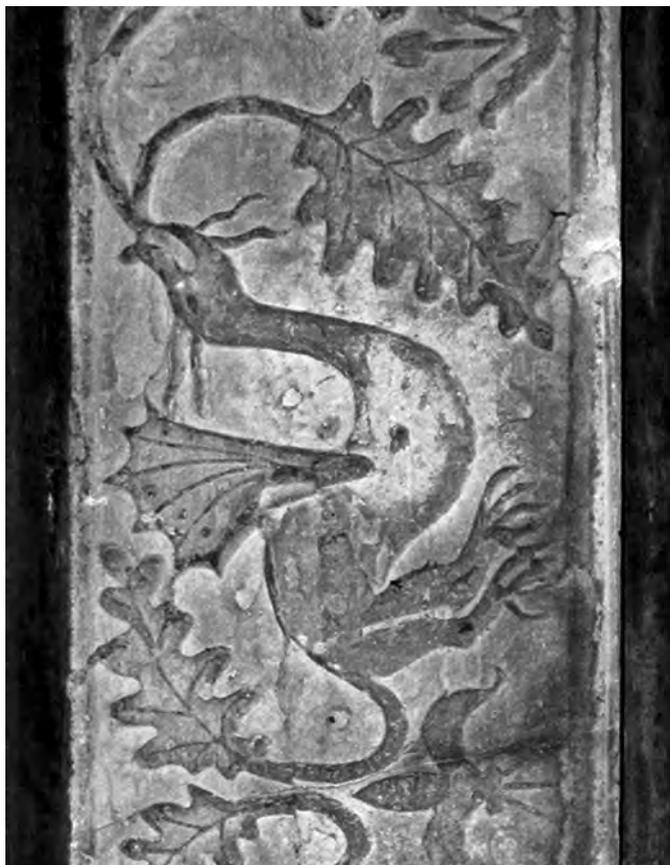
Dragón con hojas de roble, en el techo de la despensa del monasterio de Sant Llorenç de Morunys (Fotografía: Jaume Adam)
