“Així tornen els vençuts”.

Restauració del Memorial als republicans

“Així tornen els vençuts”. Restoration of the Memorial to the republicans

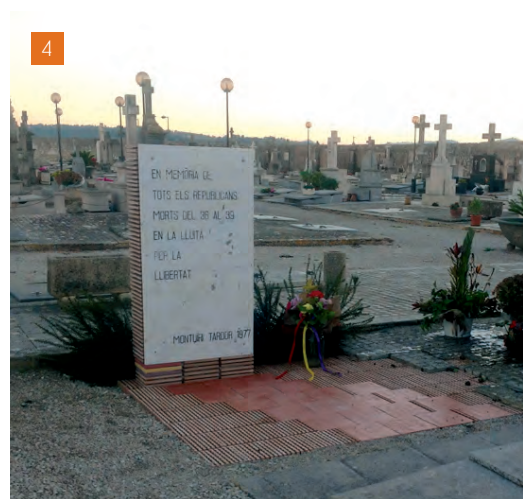
[2] Imatge del Memorial instal·lat l'any 1977 (Fotografia: Tomàs Bosch).

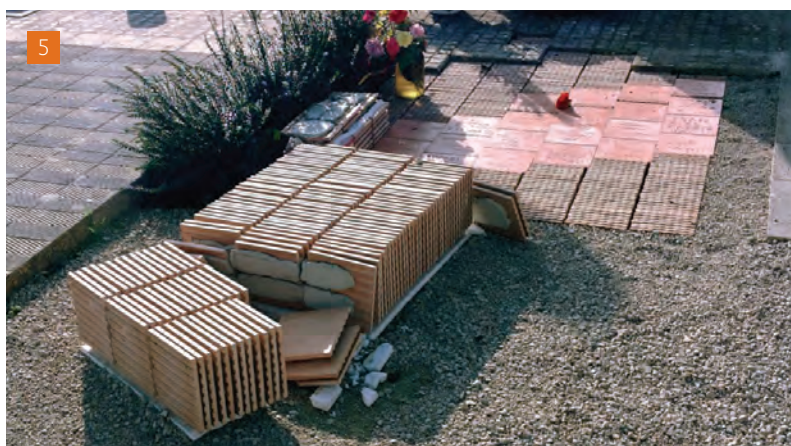
La matinada del 26 de desembre de l'any 2012 el memorial fou abatut i es trobà semidestruït.³ El suport de la làpida fou empès des d'un lateral, de manera que va caure i impactar, per tant, sobre el costat oposat contra el terra. A continuació tombà sobre la part frontal de la làpida, fragmentant-se com a conseqüència del seu impacte contra el paviment. Tot i que la làpida quedà greument afectada, així com el seu suport, les rajoles commemoratives que es trobaven als peus no sofriren cap dany, així com tampoc els matolls situats a la part posterior.⁵

[5] Estat en què es trobà el Memorial el desembre de l'any 2012 (Fotografia: Memòria de Mallorca)

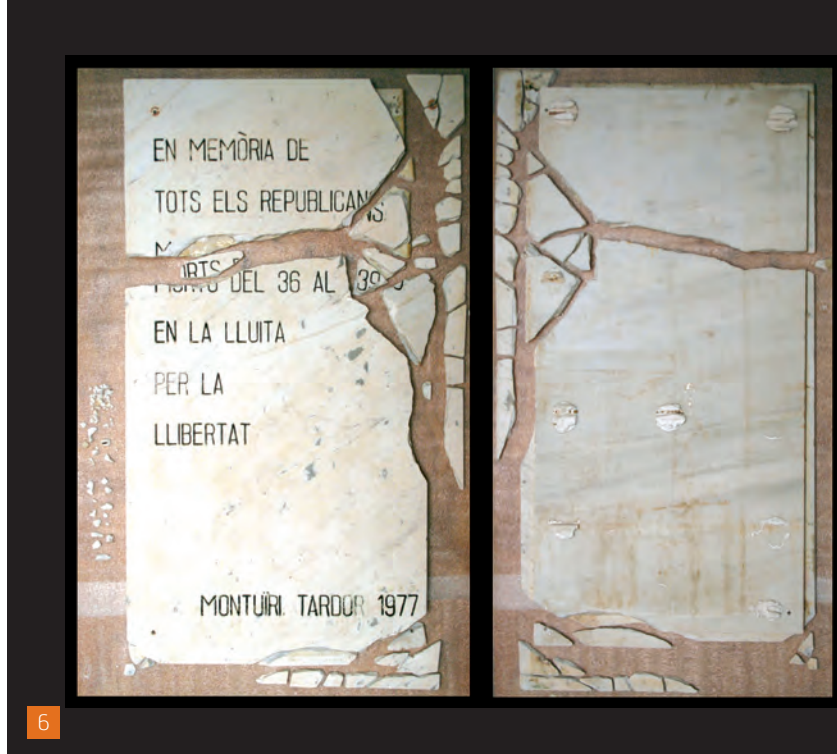
6

[6] Imatge inicial de l'anvers i del revers (Fotografia: equip tècnic de Restaura).

El text s'organitza en set línies horitzontals escrites en relleu excavat i majúscules tintades en negre que versen de la següent manera: EN MEMORIA DE/ TOTS ELS REPUBLICANS/ MORTS DEL 36 AL 39/ EN LA LLUITA / PER/ LA LLIBERTAT/MONTUIRI, TARDOR 1977. [6]

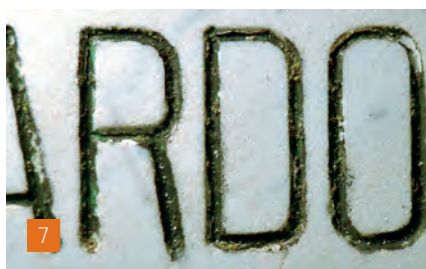
7

[7] Detall de les rebaves presents al text (Fotografia: equip tècnic de Restaura).

A més a més, dels ja comentats trasllats de la làpida, fonts orals afirmen la intervenció d'un ciutadà que procedí al repintat del text de la làpida per iniciativa pròpia; i tot i que no n'existeix documentació, s'observen diversos estrats de pintura superposats en les concavitats de les lletres. [7]

Es decideix fer ús de l'acetona per a la neteja de les diverses capes de pintura i les rebaves del text.

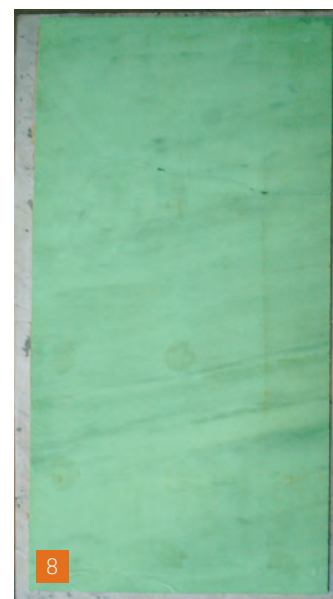
8

[8] En verd es destaca la làpida de marbre de Macael, adherida en la intervenció anterior (Fotografia: equip tècnic de Restaura).

El mes de novembre de l'any 2012, els propietaris encarregaren la reparació de la làpida a una empresa marbrista, la qual procedí a l'adhesió d'una placa de marbre de Macael de 106 x 56 x 2 cm (d'inferiors

dimensions respecte a l'original) a la part posterior de la làpida, amb el propòsit d'unificar i donar estabilitat a la peça, la qual llavors es trobava fragmentada. [8] A la mateixa intervenció, es retiraren els pernys metàl·lics situats a les quatre cantonades i es procedí a la reintegració d'algunes llacunes i línies de fractura amb una massilla de color blanc.

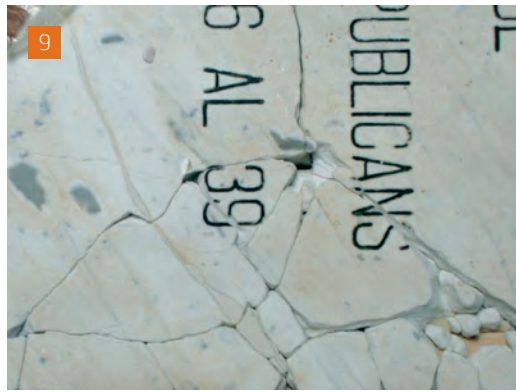
1. La fractura del suport: un total de noranta-tres fragments de diverses formes i dimensions foren recuperats del cementeri. Després de l'observació del conjunt fou possible determinar la localització del punt sobre el qual es produí l'impacte per la presència d'una fractura radial, el qual també provocà la fractura horitzontal que divideix la làpida en dos grans fragments. [9]

[9] Detall de les fractures radial i horitzontal.

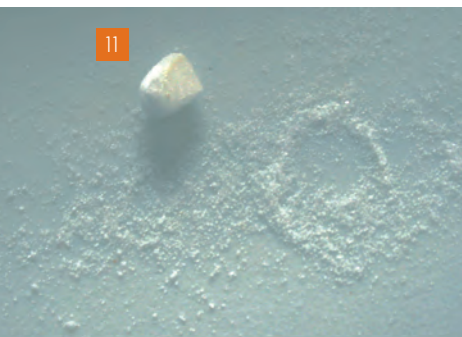
2. Descohesió del suport: presentava les seccions de les fractures disgregades, per la qual cosa impedia la manipulació dels fragments i el seu remuntat. Aquest factor venia accentuat per la mateixa morfologia del marbre de Carrara, ja que té com a característica

intrínseca una estructura sacarificada, amb una duresa 3 a l'escala de Mohs. ^[11]

[11] Detall de les partícules despreses en la descohesió del marbre.

2. Consolidació: a causa del tipus de disgregació present en el marbre, es va decidir emprar un consolidant, per la qual cosa es va cercar una alternativa a l'habitual silicat d'etil, per no considerar-lo la solució més idònia, ja que els elements que componen el material a tractar són diferents als del citat consolidant. D'aquí que, en la recerca en el mercat d'una alternativa, s'estudiaren dos productes la composició dels quals s'assemblava al material a consolidar: Calosil⁵ i Nanorestore®, es tracta de consolidants amb dissolvent en una base de nanopartícules d'hidròxid càlcic col·loïdal, que facilita una millor penetració del material; la consolidació es produeix per la formació de carbonat càlcic. Finalment es decidí optar per la primera opció en funció a paràmetres com la densitat, la porositat o la penetració.

Aplicació: es realitzà a pinzell, aplicant-lo exclusivament sobre les zones afectades. ¹⁸ Es portaren a terme 2 cicles, entre els quals es deixaren 48 hores per assegurar la seva penetració i assecat. Un cop finalitzada l'aplicació són necessàries tres setmanes per a la seva total carbonatació, després s'observà que, efectivament, s'aconseguia esmenar l'alteració present, que provocava una pèrdua de material per disgregació.

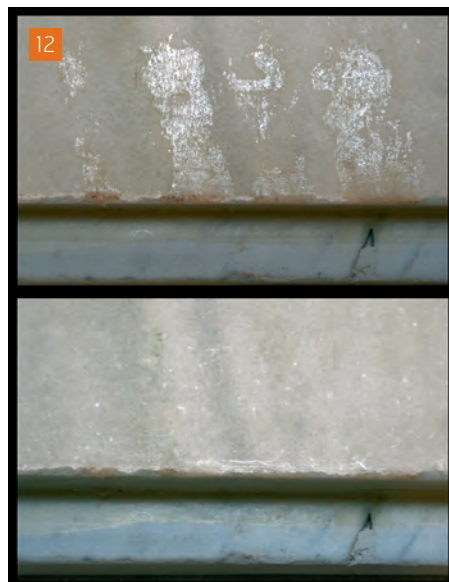
[12] Detalls del procés d'eliminació de les marques dactilars.

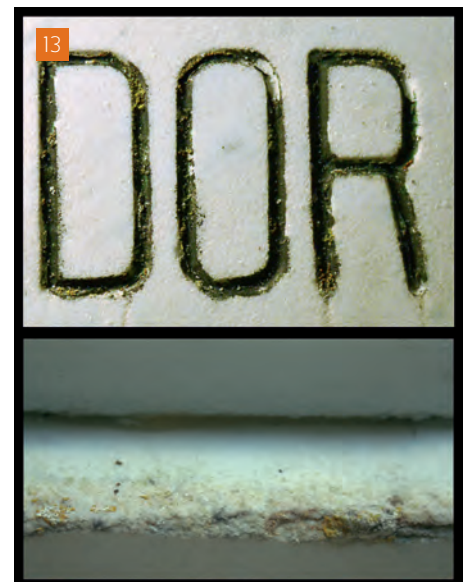
4. Dipòsits: la làpida presentava i actualment presenta en els perfils del seu revers, unes rebaves d'adhesiu que, a causa de la descohesió del suport no poden ser enretirades sense deteriorar l'original. Presentava, a més a més, marques dactilars del mateix adhesiu i marques negres fruit d'una acció mecànica. ^[12] S'observà també la presència de microlitoflora en zones puntuals del perfil superior. ^[13]

[13] Detall dels nuclis amb presència de microlitoflora.

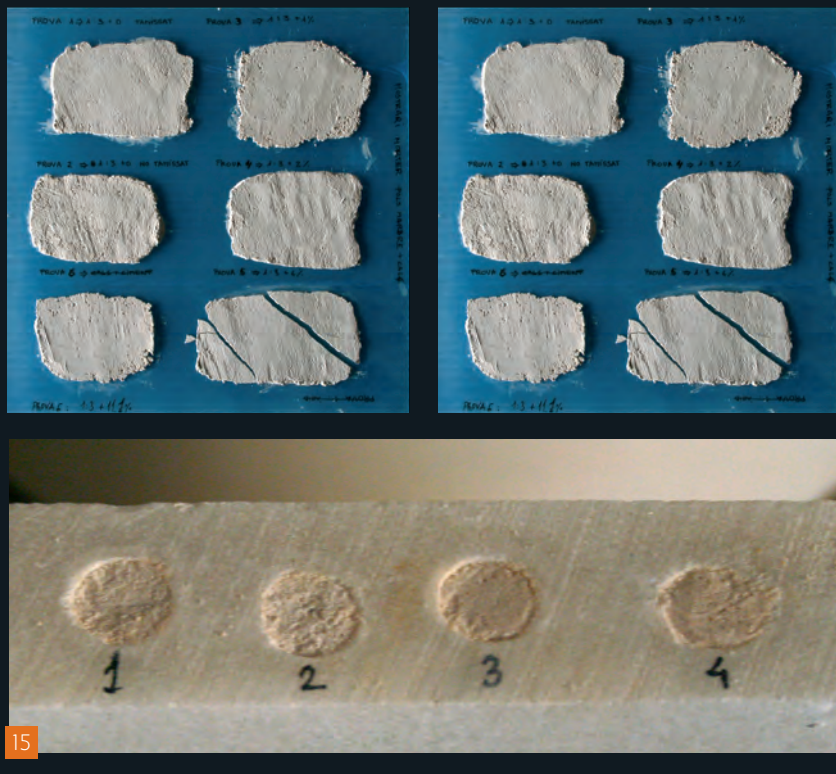
Aplicació: la preparació dels morters es realitza a partir del càlcul de les proporcions per volum. Aplicació sobre:

- a) una planxa de policarbonat: s'aplica un subtil estrat que amb l'assecat permet comprovar si la mescla de morter és correcta. Si es clivella (dèficit d'àrid) o si es disgrega (aglomerant escàs).

[15] Proves de morter sobre planxes de policarbonat i sobre marbre de Macael (Fotografia: equip tècnic de Restaura).

b) una mostra de marbre: s'omple un orifici de 6 mm de diàmetre i 40 mm de profunditat.

- El morter de la prova núm. 6 es determinà com el més idoni per utilitzar-lo en l'ompliment de les llacunes de majors dimensions, ja que presentava una duresa òptima amb un percentatge baix de ciment blanc.
- El morter de la prova núm.11 es determinà com el més idoni per als acabats, per la seva resistència i les seves característiques formals, ja que ens permetia apropar-nos a una textura molt similar a la pedra original.
- Per aconseguir una textura més similar, era necessari tamisar l'àrid i el ciment per la qual cosa s'emprà una mitja de niló, el gruix de la qual proporcionava una càrrega de granulometria molt fina per al morter.
- Malgrat el color gris inicial, el morter adquireix el to blanc necessari en assecat-se.

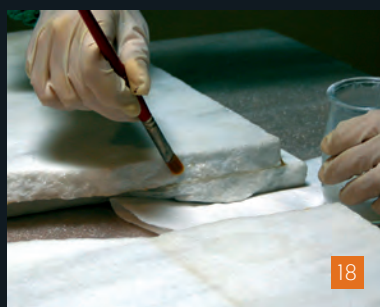
18

[18] Detall del procés de consolidació amb Calosil®.

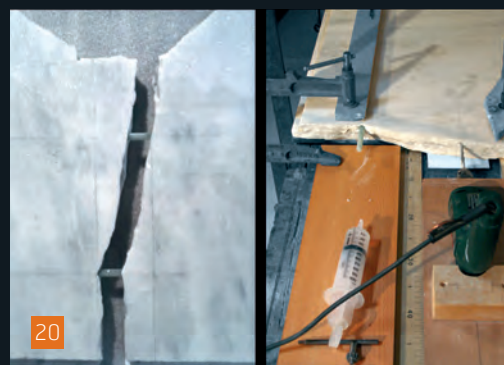
20

[20] Composició del sistema per realitzar els orificis i detall de les varetes instal·lades (Fotografies: equip tècnic de Restaura).

- Es col·loquen unes guies a cada costat del suport del trepant, que havien de ser paral·leles respecte a la línia horitzontal projectada per la làpida. Això permetria lliscar el suport del trepant i practicar els corresponents orificis. ²⁰

3. Ancoratge: realització d'orificis i cosit mitjançant varetes de fibra de vidre de Ø10-10,5 mm de diàmetre, reforçades amb resina. El seu objectiu era l'ancoratge dels dos grans fragments, ja que es considerà que la utilització d'adhesiu en la línia de fractura resultaria certament insuficient a causa de les seves dimensions i pes respecte a la superfície d'unió entre ambdós. El procediment fou el següent:

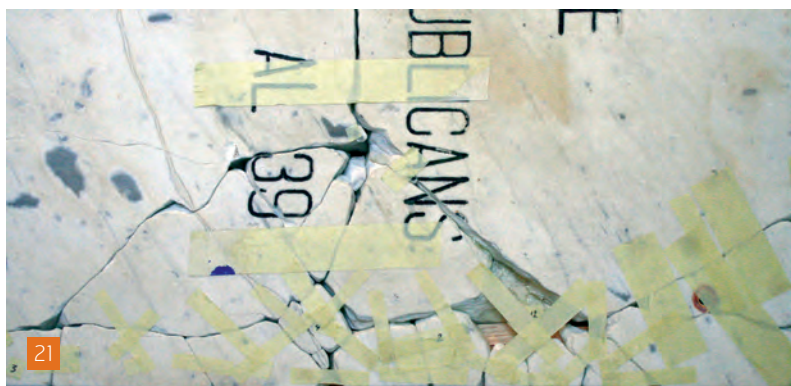
21

[21] Detall del remuntat dels fragments.

escollit fou una resina epoxi, Araldit® Standard, ja que presenta una millor estabilitat a l'envelliment; qüestió especialment important en aquest cas en el qual la peça estarà exposada en un ambient exterior. En ser d'enduriment lent, concedia una mica de marge per ajustar els fragments entre si.

4. Remuntat: a partir del mapa prèviament realitzat, en el qual s'indica l'ordre de col·locació dels fragments, es procedí a l'adhesió dels mateixos. ²¹ L'adhesiu

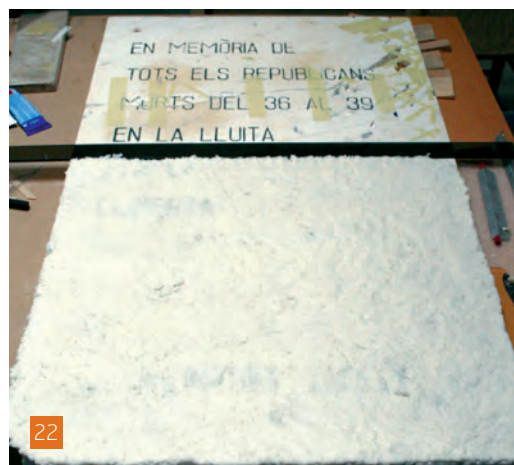
22

[22] Detall de la neteja química.

En el marbre es realitzà una neteja general amb una dissolució de sabó de pH neutre al 5% en aigua desionitzada, i una aplicació de bicarbonat sòdic al 10% en aigua.²² De forma més localitzada, es va emprar:

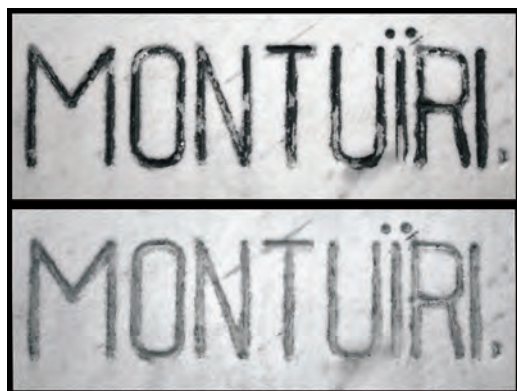
23

[23] Detall de la neteja del text.

- Acetona: el seu ús es concentrà en l'eliminació de restes de resina, producte d'adhesió entre les làpides.¹² També fou emprat com a dissolvent per a l'eliminació de les tintes de les lletres del text, mitjançant turundes de cotó hidròfil.²³
- AB-57: aplicació puntual en zones amb taques més resistents d'origen desconegut.

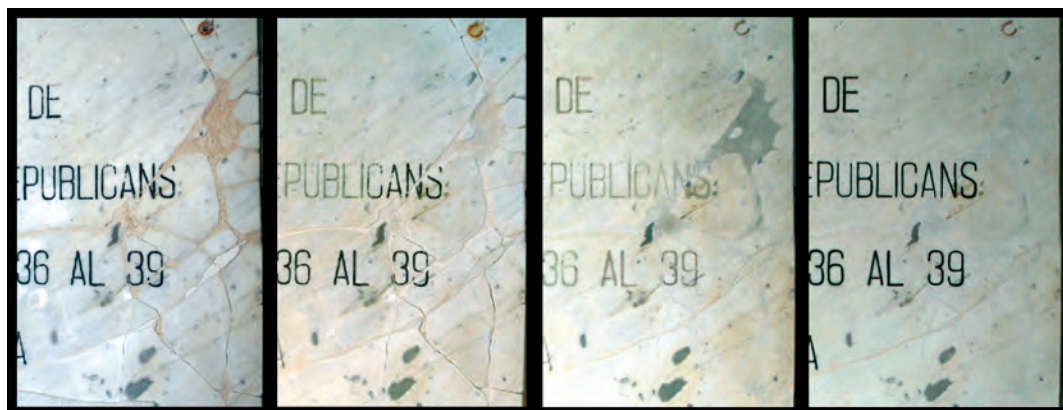
24

[24] Procés de reintegració amb el morter de calç.

Procediment: es realitzà una primera aplicació de morter (Prova 6), amb el que s'emplenaren cada una de les

llacunes, deixant la reintegració 1mm per sota del nivell de la superfície original. Un cop sec, s'aplicà la capa final de morter (Prova 11), i es van repetir les mateixes operacions per l'anvers i el revers de la làpida.²⁴ i ²⁵

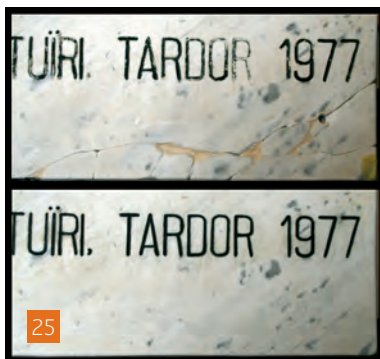
25

[25] Procés de reintegració amb el morter de calç.

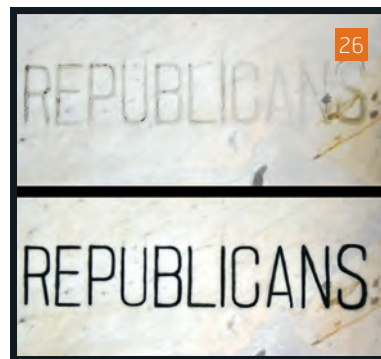
26

[26] Detall del procés de reintegració cromàtica del text (Fotografies: equip tècnic de Restaura).

7. Reintegració cromàtica: es van repassar a pinzell les lletres del text amb una pintura acrílica negra, específica per a suports petrís exposats a l'exterior.²⁶

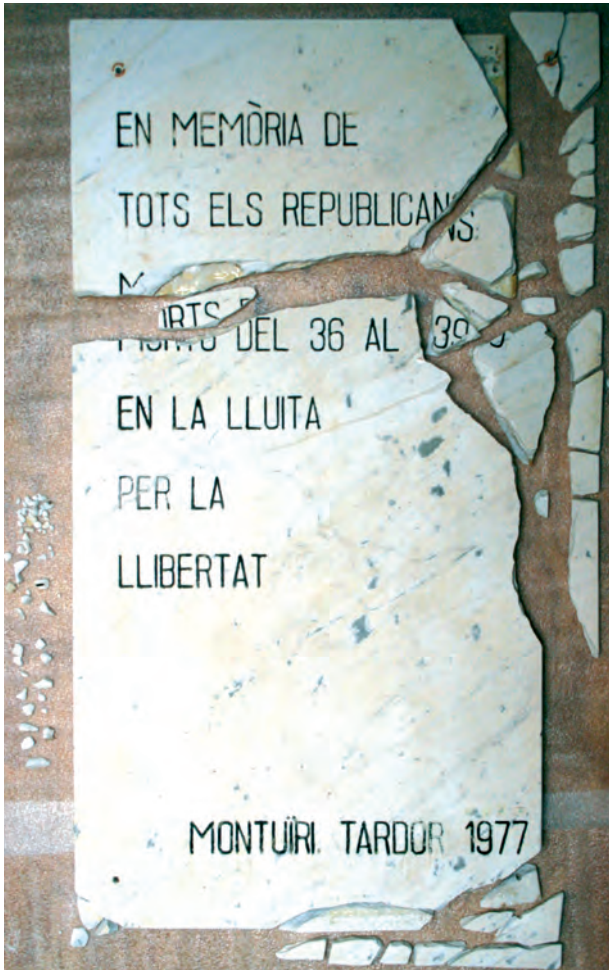
27

[27] Imatges generals inicial i final de la làpida (Fotografia: equip tècnic de Restaura).

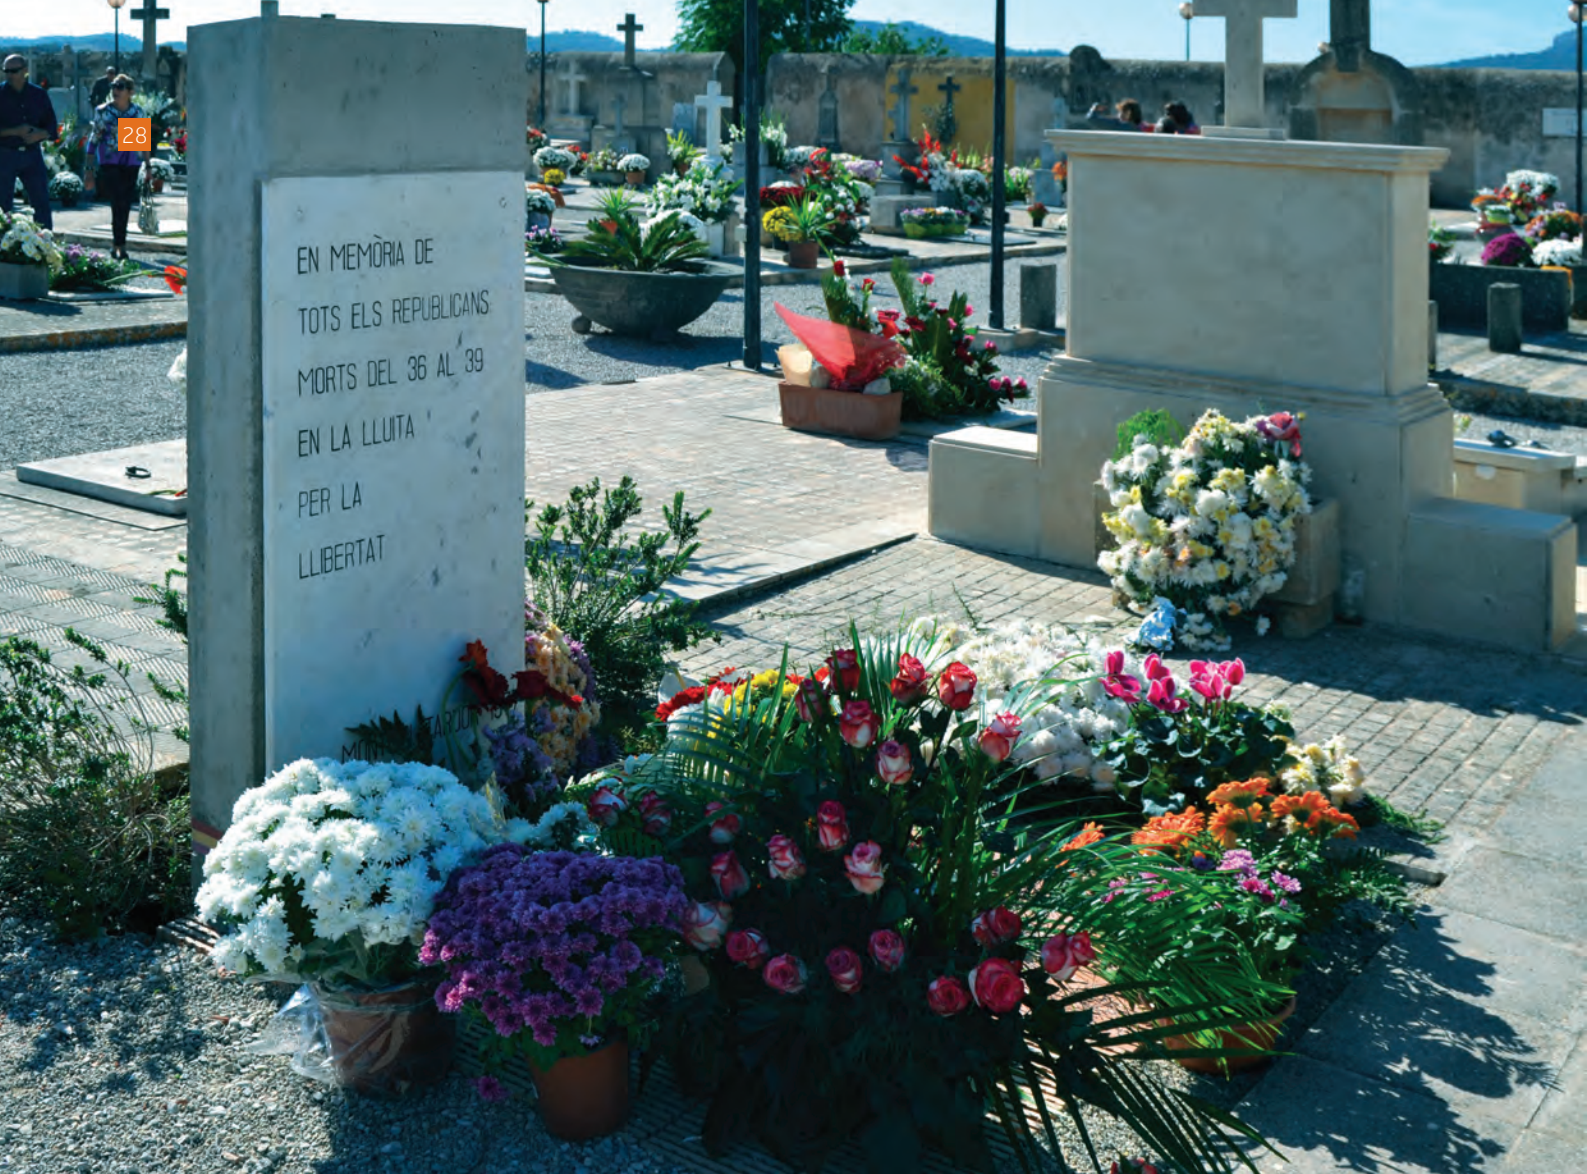
[28] Imatge del Memorial reinstal·lat l'any 2013 (Fotografia: equip tècnic de Restaura).

l'Ajuntament del poble. Tot i així, l'Associació de Memòria de Mallorca demanà públicament la protecció del memorial, i va indicar que aquesta protecció hauria de ser responsabilitat municipal, per la qual cosa es fa evident la necessitat de conscienciar a la societat sobre el valor dels cementiris com a espais patrimonials, i que aquests siguin preservats per professionals especialitzats en la conservació i restauració de béns culturals.
