### La galería nepalí del Museo Etnológico de Barcelona

El Museo Etnológico de Barcelona conserva, entre sus importantes y extensos fondos, una significativa colección de arte nepalí en la que destaca una interesante galería procedente de Katmandú. En este artículo se presenta el proceso de desmontaje de la galería por su traslado y posterior almacenamiento durante las tareas de remodelación del museo, aportando datos sobre la estructura constructiva, así como su historia e iconografía.

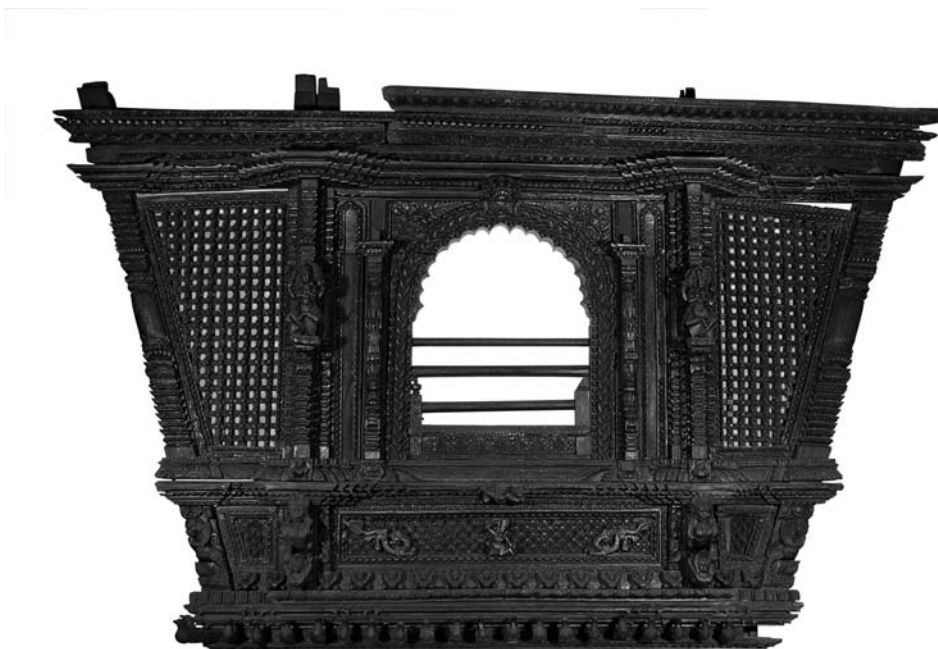
Vista general frontal de la galería según el montaje del museo (Fotografía: Eva Pascual, con la colaboración de Juan Soto, de Nos&Soto Fotógrafos, para el tratamiento y retoque de la imagen).

La galería<sup>10</sup> presenta, frontalmente, forma trapezoidal, con la repisa inferior más corta que el travesaño superior y montantes laterales dispuestos al bias. Sus dimensiones totales son: 188,5 cm de largo de la repisa inferior, 308 cm de longitud del travesaño superior, 190,5 cm de altura y 31 cm de profundidad máxima. Confeccionada a partir de más de cincuenta piezas de madera<sup>11</sup> unidas mediante encajes de caja y espiga y media madera, presenta una capa general de recubrimiento de color muy oscuro, de consistencia grasa, que en ciertas áreas tiene un grosor considerable.

La estructura del conjunto se articula a partir de la repisa inferior, sobre la que se encajan los seis montantes, esto es, los dos laterales, situados al bias, y los cuatro centrales, situados por parejas, que separan las calles laterales del central. **2** [pág. 81] En esta repisa se encajan también las piezas que configuran el registro inferior y, sobre éste, el entablamento central y el registro superior, así como los elementos adosados y el entablamento. En la parte posterior de la galería se constata la existencia de encajes (cajas) en los extremos de las dos piezas que componen la repisa inferior. **3** [pág. 81] Se trata de cajas longitudinales, más largas que anchas, dirigidas a servir de encaje a los travesaños inferiores que sostenían la galería y la fijaban al muro. Cajas verticales similares se repiten en los montantes laterales (los dispuestos al bias), tres en la parte baja, situadas a la altura del registro inferior de la galería, y una en la parte superior, justo en el área del entablamento del coronamiento. Éstas debieron tener la misma función, es decir, encaje de los travesaños laterales que unían la galería al muro a la vez que configuraban los lados de la estructura.
