La farmàcia de l'antic Hospital de Santa Caterina de Girona, una restauració integral

The pharmacy of the antique Hospital de Santa Caterina of Girona, an integral restoration

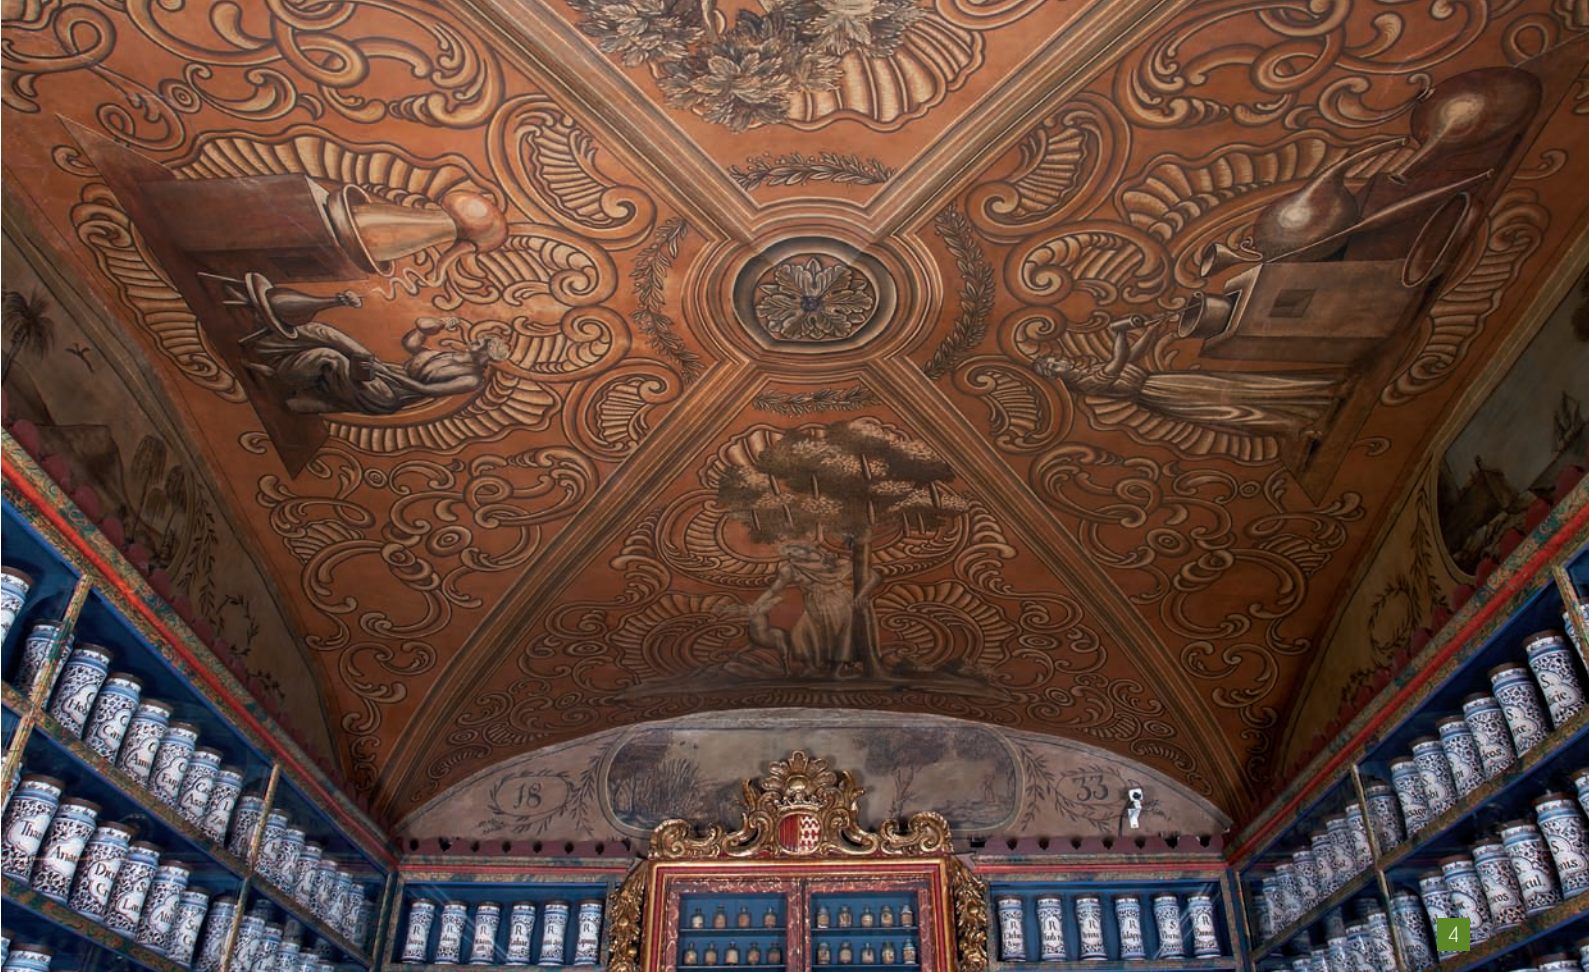
[4] Pintures murals un cop acabada la restauració (Fotografia: Rafel Bosch).

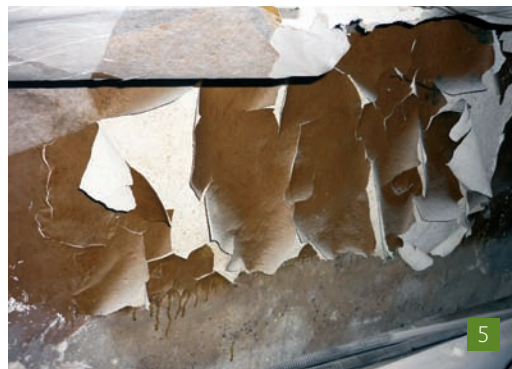
D’altra banda, el suport presentava esquerdes antigues tractades durant la intervenció dels anys 80, que foren consolidades, bisellades i repintades. Les esquerdes d’ober-

tura viva necessitaven tractament; eren esquerdes de llarg recorregut, la majoria amb petits desnivells però, en alguns casos, la separació entre plaques era de gairebé 1 cm.

La policromia presentava diferents alteracions. S’observaren pèrdues, crestes, cargolaments, fissures, aixecaments i butllofes de grans dimensions, tot provocat pels severos problemes d’humitat. Altres fissures i aixecaments de dimensions més reduïdes es trobaven a tota la superfície de la policromia. Aquestes alteracions representaven aproximadament un 30% de la pintura mural. ⁵

[5] Alteracions del suport i de la policromia (Fotografies: Antic-Reart, S.C.).

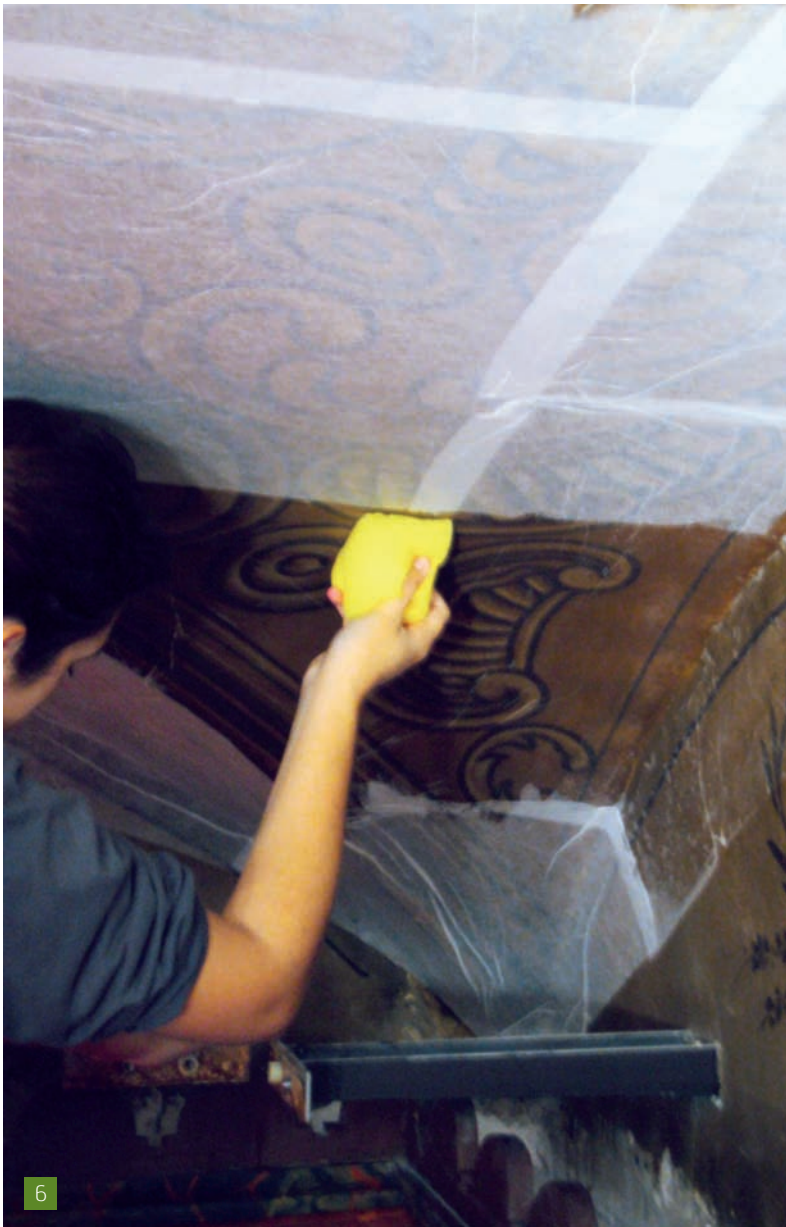
[7] Detall d'aplicació del test de Cremonesi (Fotografies: Antic-Reart, S.C.).

Un cop s'estabilitza el suport i la policromia, es realitzen les proves de neteja. En aquest cas es proven els diferents tests de dissolvents (Cremonesi, Wolbers, Feller), diversos sabons i una solució amoniaca. Després de realitzar cales de neteja amb els diferents productes i barreges, es determina que la solució més adient per a la neteja és una mescla d'etanol al 60% en aigua desionitzada. **7**

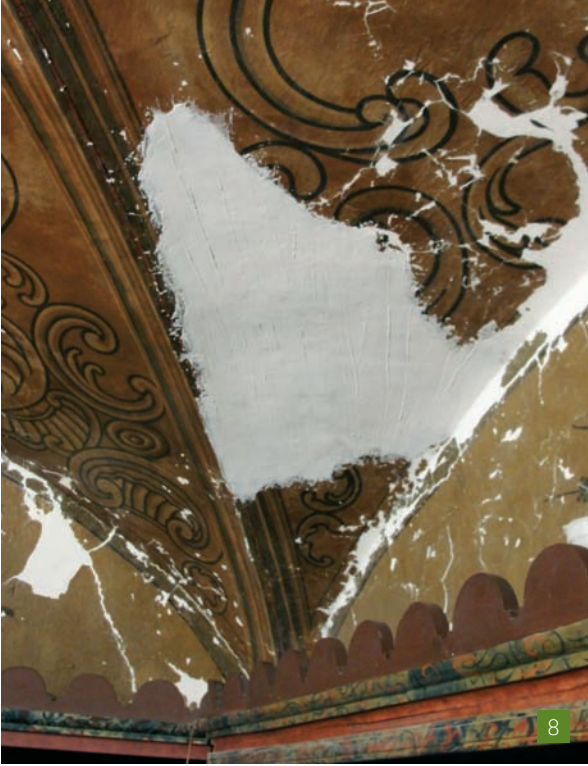
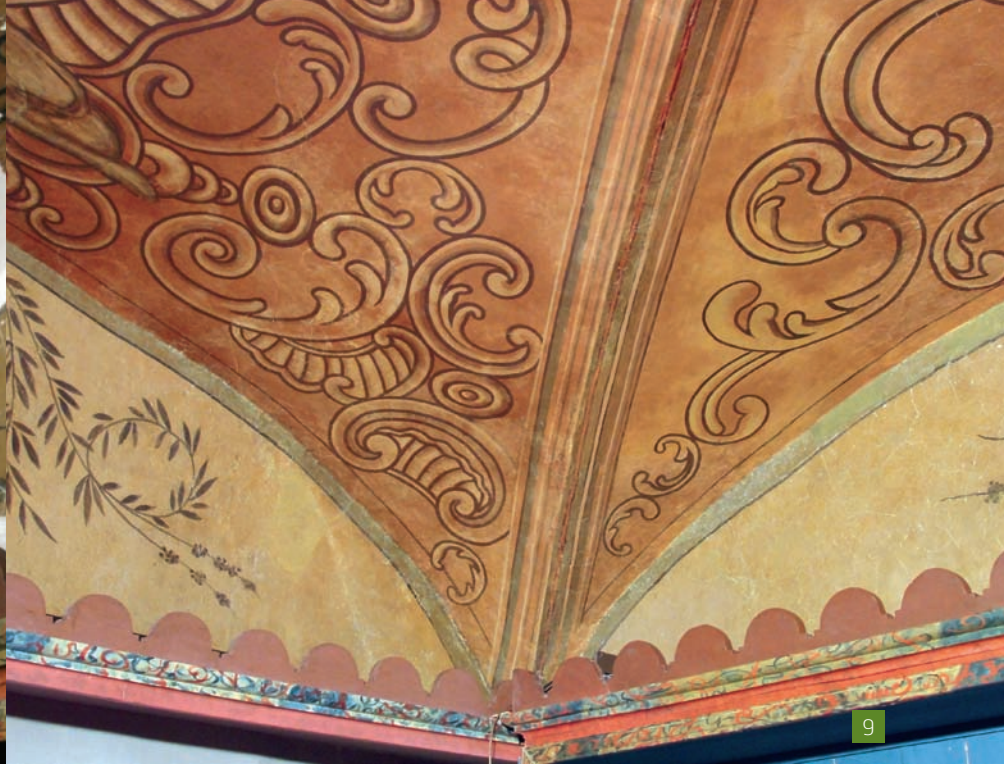
[8] i [9] Estucat i acabat final del sostre un cop reintegrat (Fotografies: Antic-Reart, S.C.).
[10] Perspectiva dels mobles (Alçat realitzat per Eloi Rosell).

L'estucat es realitza amb estuc sintètic Aguaplast®, seguint el criteri il·lusionista de reintegració matèrica. Es tracten tant les llacunes com les esquerdes i fissures. Únicament es fa un envernissat intermedi a les zones estucades amb resina acrílica Paraloid® B-72 al 5% en toluè.

Es decideix realitzar una reintegració cromàtica amb pintura acrílica. A les grans llacunes, el procés es duu a terme amb l'ajut de plantilles per reproduir el dibuix, i a les fissures i petites pèrdues es realitza una reintegració cromàtica de tinta plana per millorar la lectura estètica. **8** i **9**

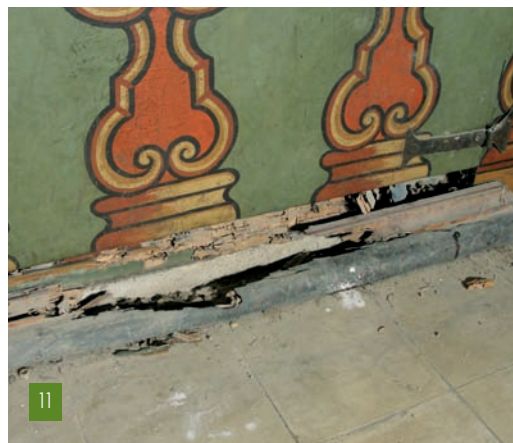
de suport, causades per atac de xilòfags, rosegadors i tèrmits, es localitzaven a l'interior dels armaris inferiors de les parets sud i oest.

Provocats pel propi ús i el pas del temps, s'observaren fregaments, rascades i taques a tota la superfície, i la humitat havia propiciat l'aparició de fongs. ^[11] ^[12]

[11] Detall dels armaris inferiors (Fotografies: Antic-Reart, S.C.).

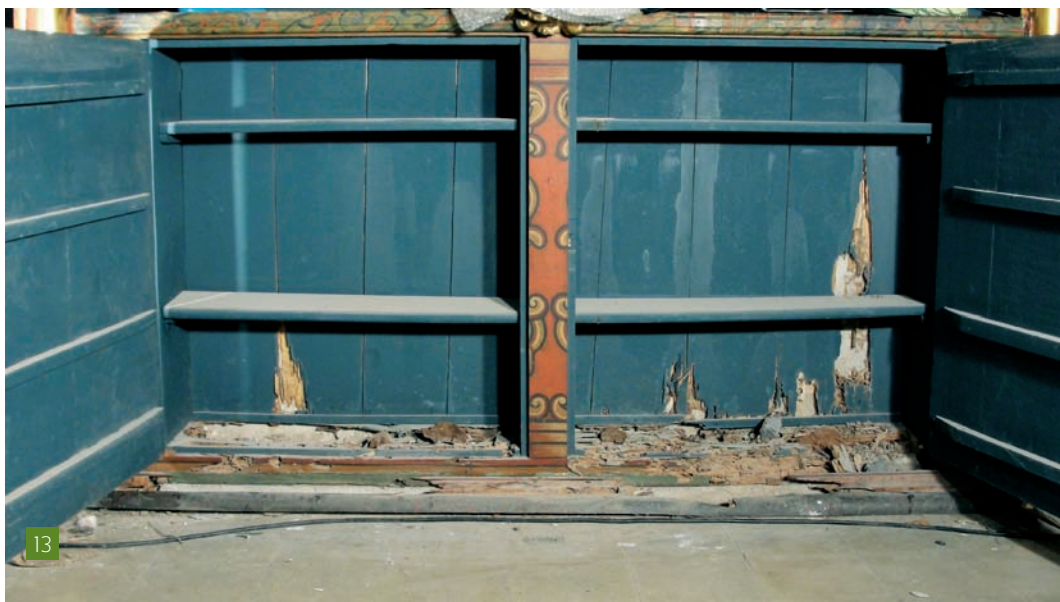
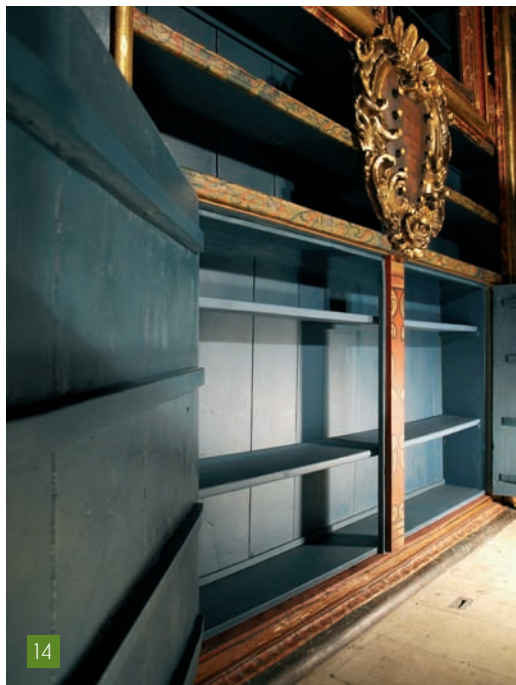
[13] i [14] Restauració dels armaris de fusta (Fotografies: Antic-Reart, S.C.).

Simultàniament, les petites llacunes de policromia dels armaris i dels elements daurats s'anivellen amb estuc sintètic Aguaplast® aplicat amb espàtula. Aquestes llacunes es reintegren cromàticament amb pintura acrílica. A les zones del daurat les llacunes es reintegren amb mixtió i fulls d'or. [13] i [14]

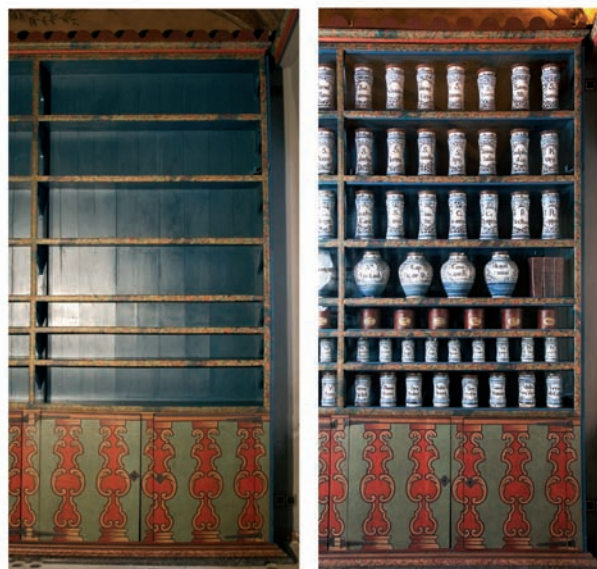
La col·lecció de pots és una de les més importants d'Europa per la quantitat de recipients conservats, datats entre els segles XVI i XVIII. Podem diferenciar tres tipologies: pots de canya o albarels, gerres o urcèoles i pots de ceràmica blanca. [15]

[15] Pots de ceràmica i esquema de mesures (Alçat realitzat per Eloi Rosell).

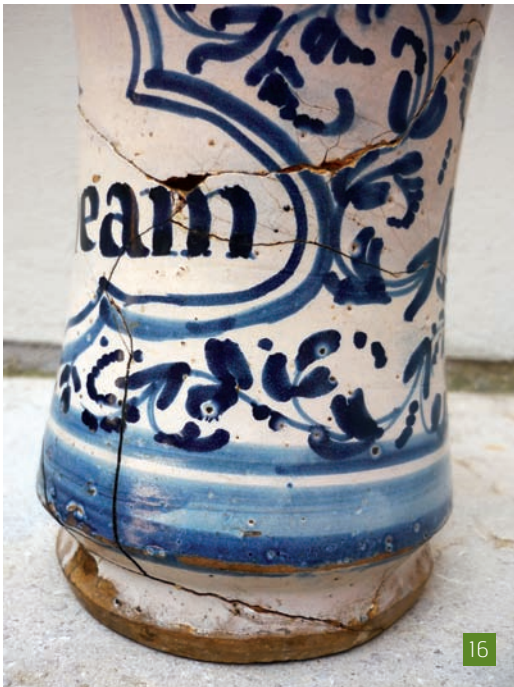
[16] Pot de ceràmica abans de la restauració (Fotografies: Antic-Reart, S.C.).

En general presentaven molta brutícia a nivell superficial, restes del producte que contenien, pols molt adherida, ditades i algun fragment trencat. Cal remarcar que la zona més afectada en tots els recipients és la base. També es van trobar pots amb restauracions anteriors. [16](#) i [17](#)

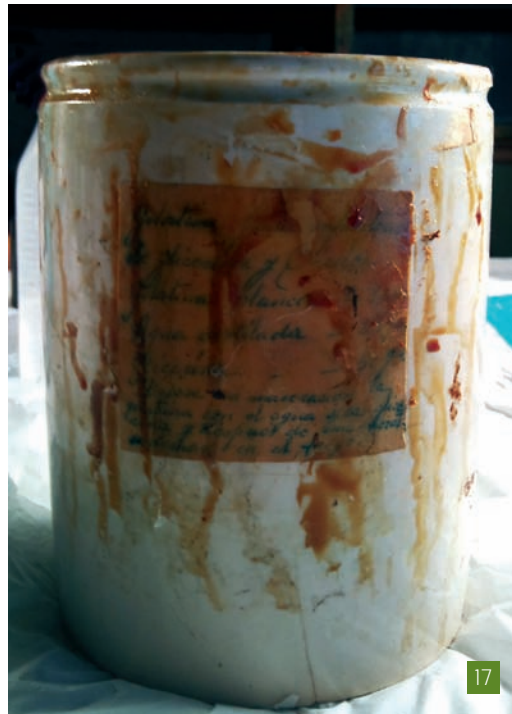
[17] Restes de producte en un pot (Fotografia: Antic-Reart, S.C.).

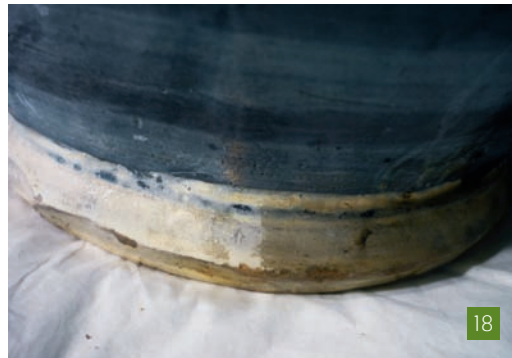
[18] Procés de neteja d'un pot de ceràmica (Fotografies: Antic-Reart, S.C.).

S'inicia la intervenció realitzant una neteja mecànica i química amb una barreja mixta d'aigua i alcohol. Puntualment s'utilitza el bisturí per retirar concrecions i hidròxid amònic al 4% en aigua a la base dels pots per retirar restes de productes. [18](#)

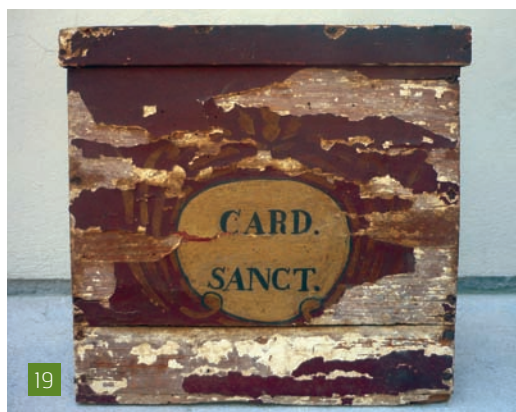
[19] Estat de conservació d'una caixa abans de la intervenció.

El suport de fusta estava molt afectat per l'atac de xilòfags. Presentava trencaments, separacions a causa de l'oxidació dels claus d'unió i algunes caixes havien perdut la base.

La policromia presentava greus problemes de manca de cohesió, aixecaments, molta brutícia superficial, taques i excrements d'insectes. S'observaren puntualment restauracions antigues, alguna caixa amb etiquetes de paper a l'interior i una de les caixes tenia eflorescències de sals.

Els greus problemes de descohesió se solucionen amb una fixació d'emergència injectant acetat de polivinil de pH neutre Lineco®, tot fent una lleugera pressió mitjançant un martellet de niló i deixant pes controlat durant 24h. [19]

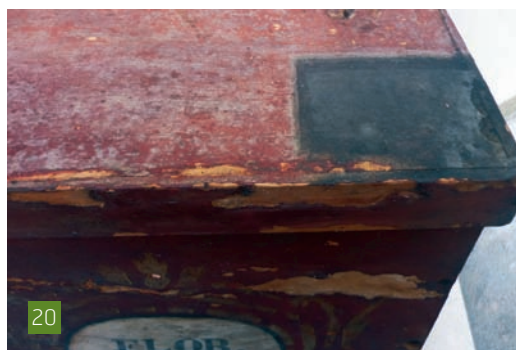
[20] Procés de neteja de la tapa d'una caixa.

La policromia exterior es neteja amb una barreja d'aigua i alcohol (1:1), aigua calenta i, puntualment pel rètol, sabó en pols Advol sp®. [20]

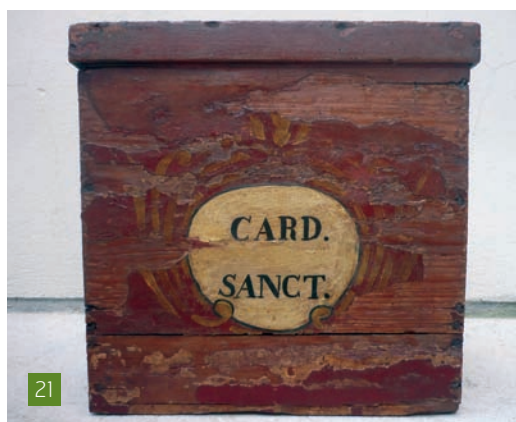
[21] Caixa després de la restauració
(Fotografies: Antic-Reart, S.C.).

Com a capa de protecció/consolidació s'aplica la resina acrílica Paraloid® B-72 al 3% en toluè. A continuació es refan les pèrdues matèriques de les caixes amb la resina epoxi Araldit® fusta. Les parts trencades s'adhereixen amb acetat de polivinil i els forats de xilòfags es reintegren amb ceres de color per unificar la superfície, millorant així la lectura visual. Finalment es realitza una reintegració cromàtica amb pigments purs de la casa Windsor & Newton® aglutinats amb vernís de retoc de la casa Talens®. [21]

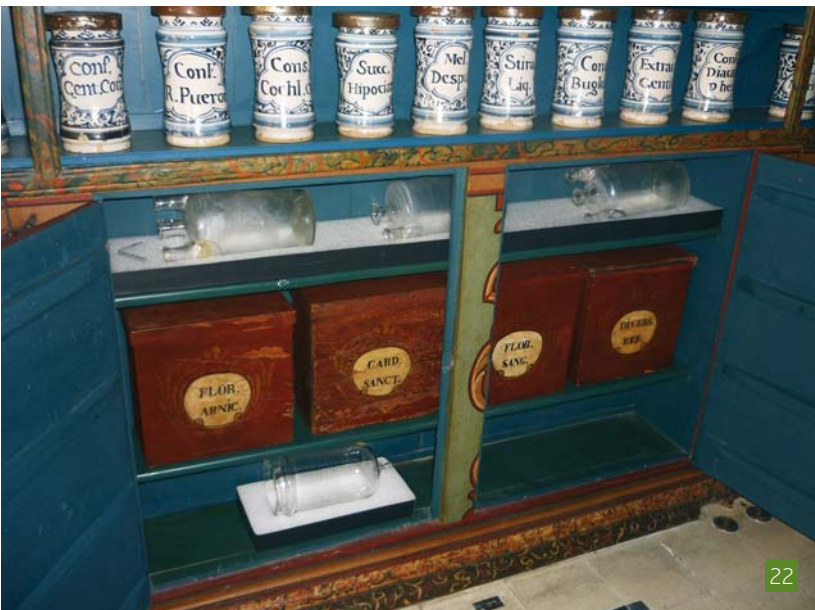
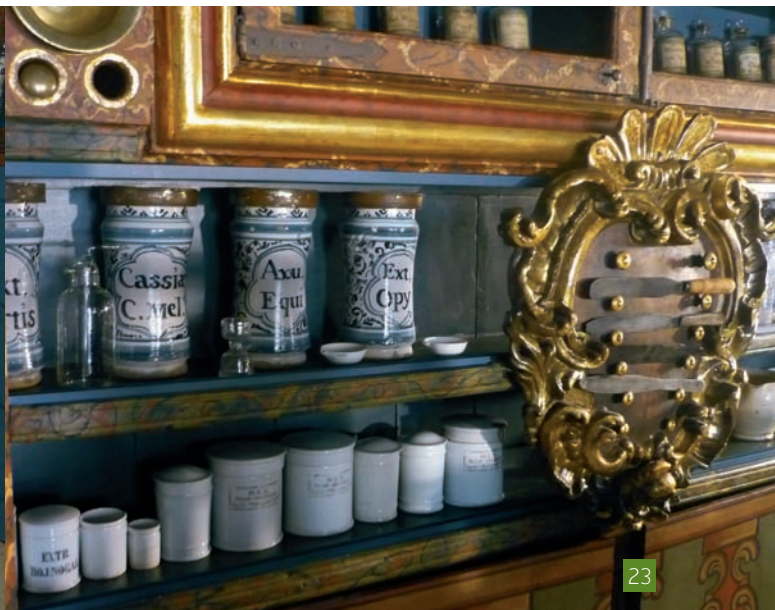
[22] i [23] Presentació final dels objectes d'apotecari (Fotografies: Antic-Reart, S.C.).

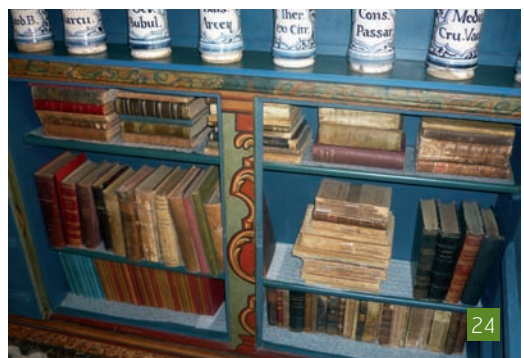
[24] Presentació final dels llibres (Fotografies: Antic-Reart, S.C.).

Els llibres que presenten petits estrips es restauren amb cinta adhesiva Filmoplast® P i els lloms trencats dels llibres amb acetat de polivinil de pH neutre Lineco®.

Els exemplars que presenten cintes i grapes rovellades, es substitueixen per cinta Mylar® unida per cinta neutra de doble cara.

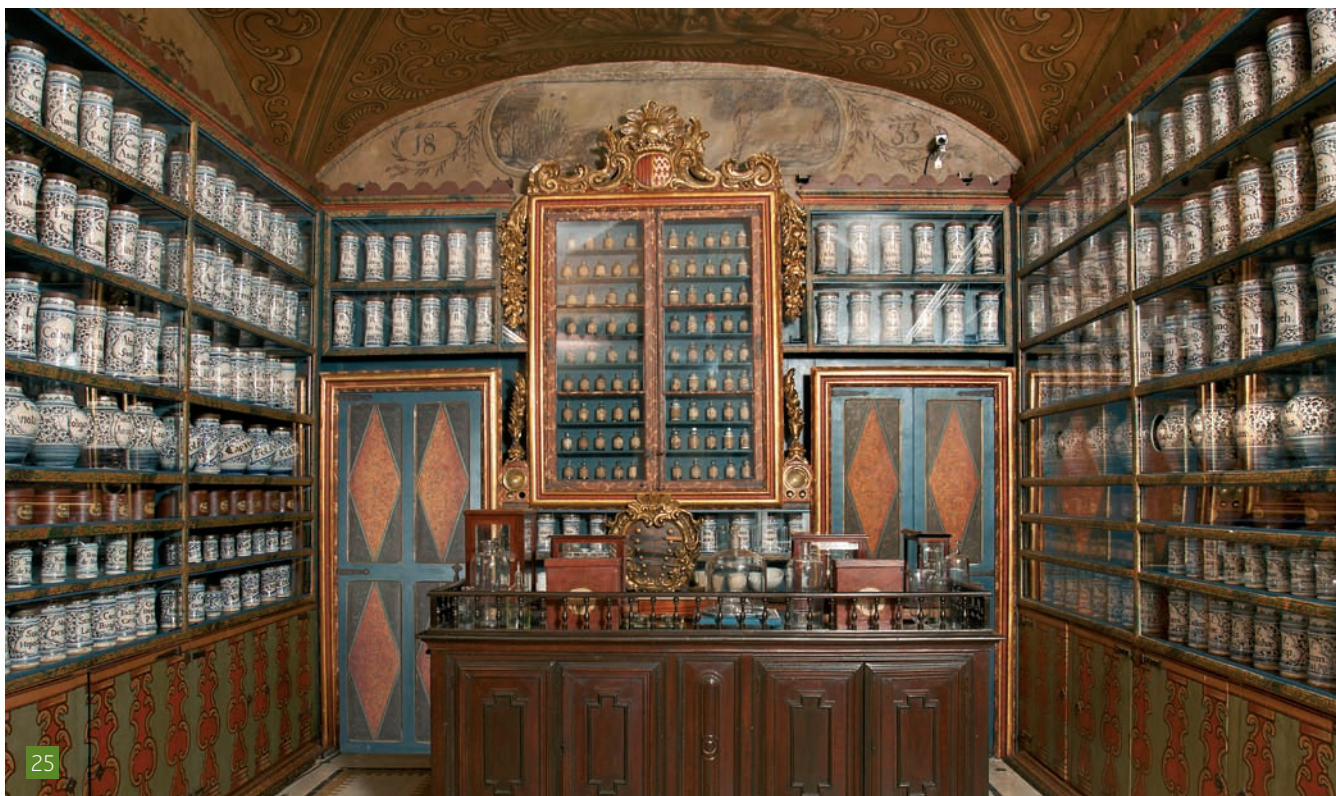
[25] Imatge general dels armaris un cop acabada la restauració (Fotografies: Antic-Reart, S.C.).
