La restauració de les pintures murals a l'església de Sant Climent de Taüll. Aportacions a l'estudi del conjunt pictòric.

The Restoration of the Murals in the Church of San Clemente de Tahull. Contributions to the Study of the Pictorial Group

Mercè Marquès Balagué.

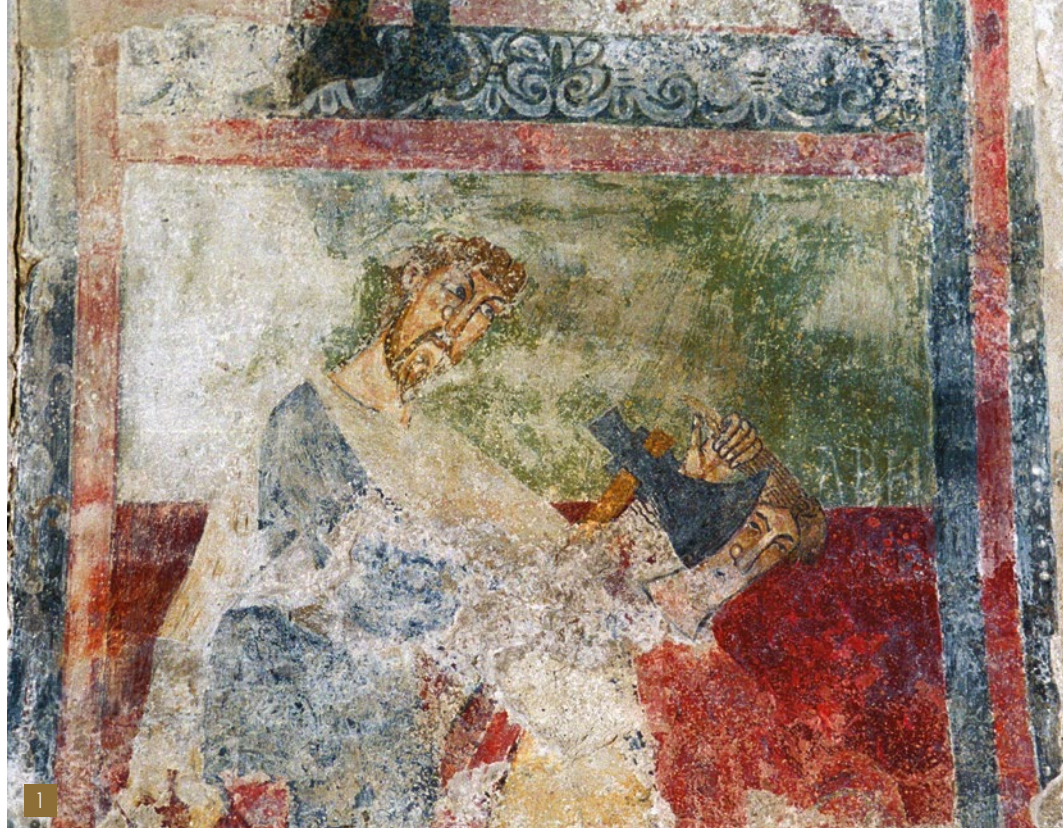
[1] Escena de Caïm matant a Abel (Fotografia: Robert Ramos).

En el frontis de l'arc triomfal exterior es va descobrir la figura d'un músic tocant l'olifant. A l'intradós de l'arc triomfal exterior, es van descobrir algunes escenes incompletes, amb llacunes importants però on s'havien conservat pràcticament tots els estrats pictòrics, com ara l'escena de la taula parada amb pans i ganivet, la mà i les vestidures d'un àngel que sosté el clipeus. A l'intradós de l'arc triomfal interior es van recuperar les escenes de Caïm matant a Abel i d'un personatge que s'atribueix a la figura de Caïm o bé a Melquisedec presentant una ofrena a Déu.² **I**

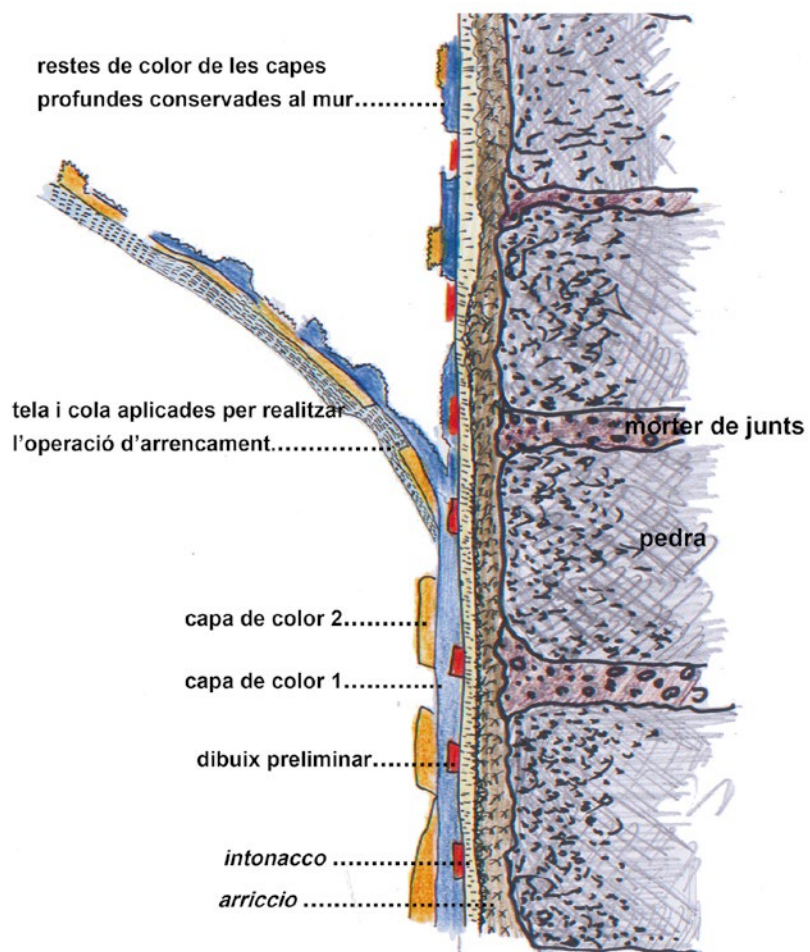
2

[2] Estratigrafia d'un arrencament de pintura mural al fresc per la tècnica de l'*strappo* (Il·lustració: Mercè Marquès).

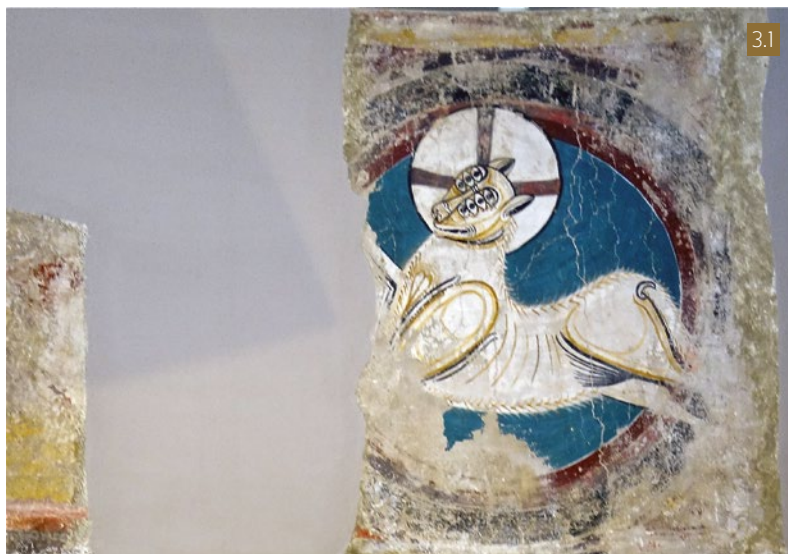
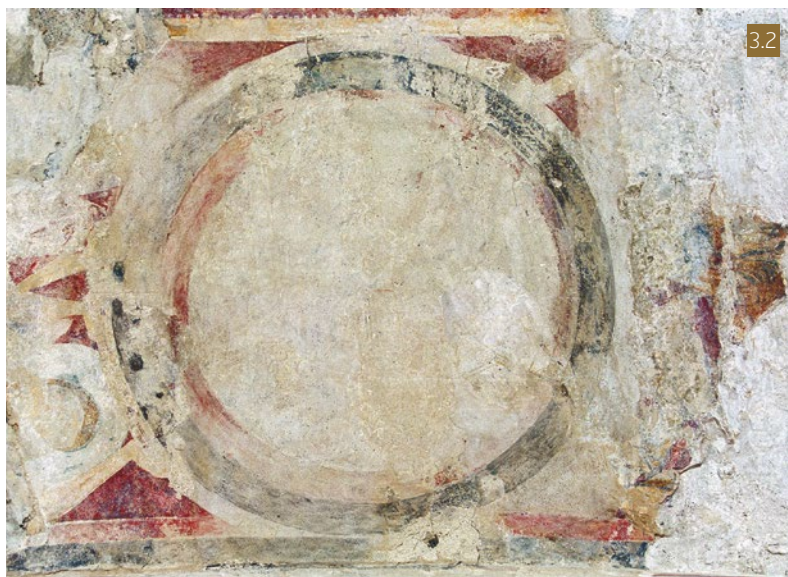
[3.1] i [3.2] *Agnus Dei*, figura arrencada i traspassada al MNAC, i les capes profundes que es van conservar a l'església després dels arrencaments per *strappo* (Fotografia: Mercè Marquès).

En la penúltima campanya de restauració, es va intervenir en les capes profundes del clipeus de l'*Agnus Dei*, en els àngels que el sostenen i en l'escena de Llätzer a la porta d'Epuló, ubicades a l'intradós de l'arc triomfal exterior. A l'arc triomfal interior, es va actuar en la *Dextera Domini*, l'ofrena d'Abel i l'escena de l'home assegut amb el cap recolzat a la mà. En la darrera intervenció es van restaurar les capes profundes de l'absis central. El criteri d'intervenció, en aquestes zones, es va ajustar a la singularitat de l'estructura pictòrica que caracteritza les àrees on s'han produït arrencaments amb el mètode de l'*strappo*. ^{3.1} i ^{3.2}

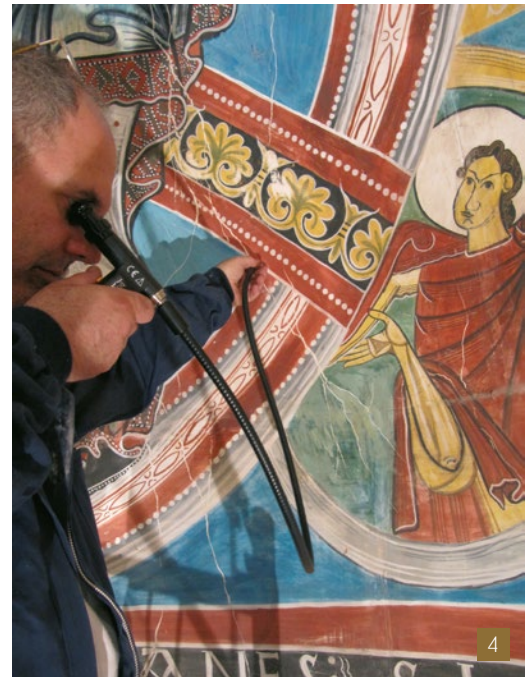
[4] Pere Rovira, realitzant l'endoscòpia (Fotografia: CRBMC, Ramon Maroto).

L'any 2012 es va efectuar un sondatge en l'estructura de la reproducció per fer una endoscòpia amb dos objectius: esbrinar el sistema d'ancoratge de la reproducció al mur per poder planificar el sistema de desmuntatge de l'estructura i comprovar l'existència de pintura original conservada després dels arrencaments pictòrics.⁷ El restaurador Pere Rovira, responsable de l'àrea de pintura mural i escultura en pedra del CRBMC, va dirigir aquests treballs previs i va supervisar la restauració que es va iniciar seguidament. La restauració la va dur a terme

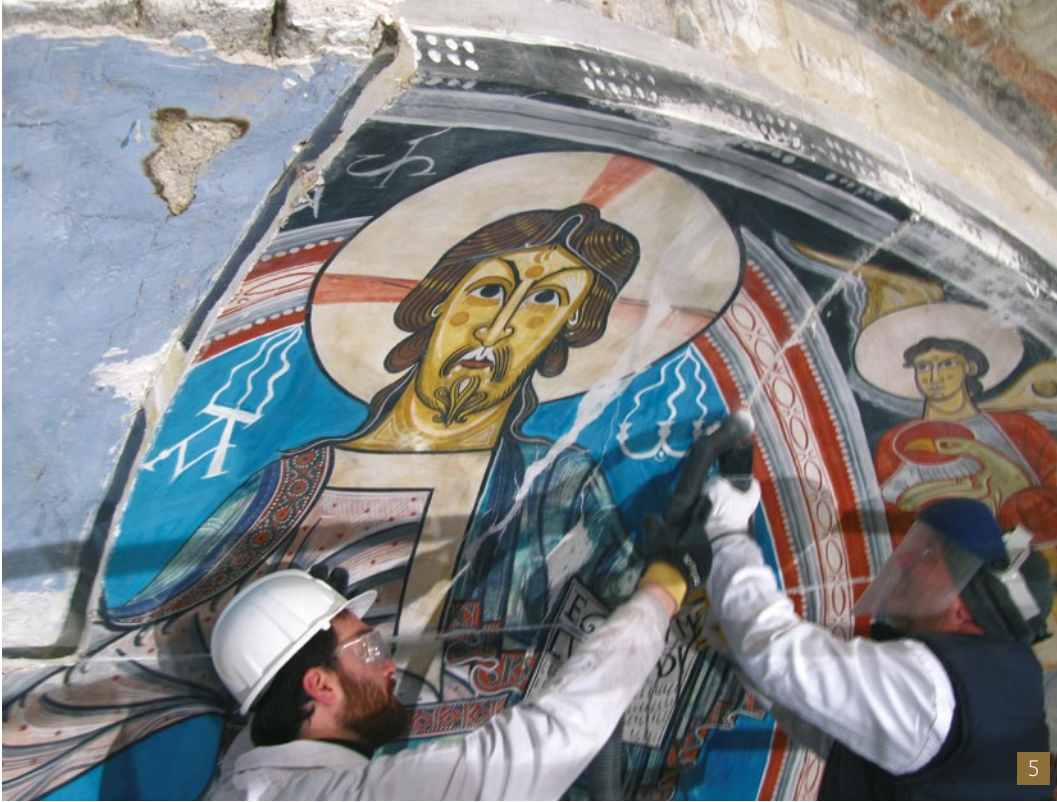
[5] Actuació del CRBMC. Extracció de la reproducció (Fotografia: CRBMC. Ramon Maroto).

El març de 2013 el CRBMC va extreure la reproducció de les pintures murals, per poder iniciar la restauració de l'absis major. L'objectiu inicial de la restauració era la recuperació de les capes profundes que s'havien conservat després dels arrencaments i la restauració de les zones inferiors del mur del presbiteri i de l'absis. Finalment, l'abast de la intervenció es va ampliar a causa de les evidències d'altres fases decoratives anteriors, descobertes durant el procés de treball. 5

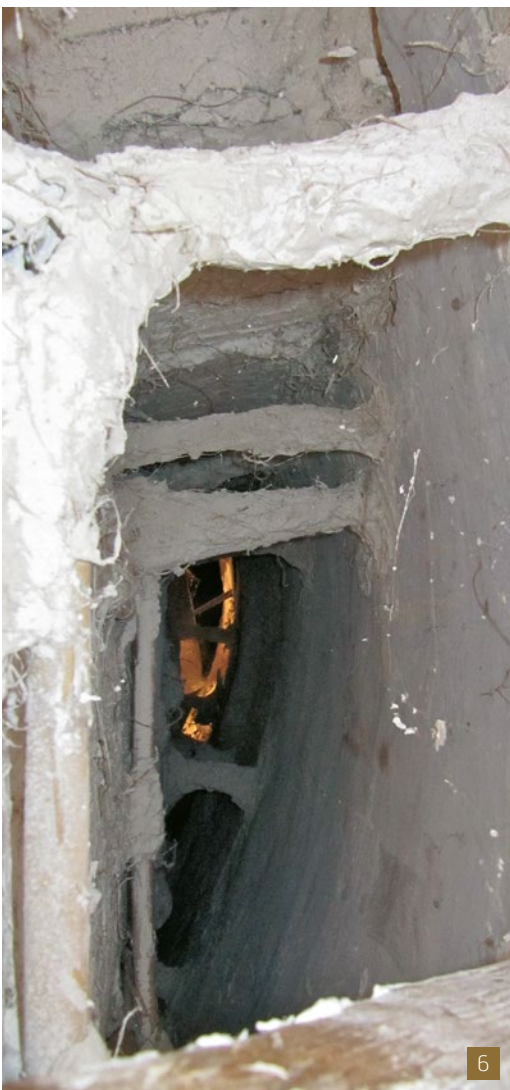
6

[6] Revers de la reproducció de les pintures. Sistema d'ancoratges de l'estructura al mur.

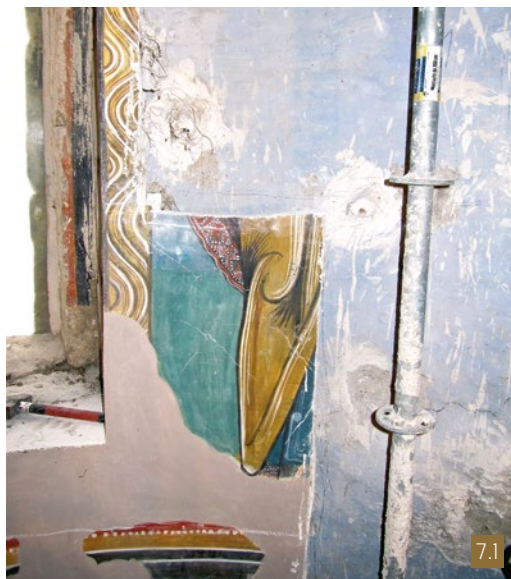
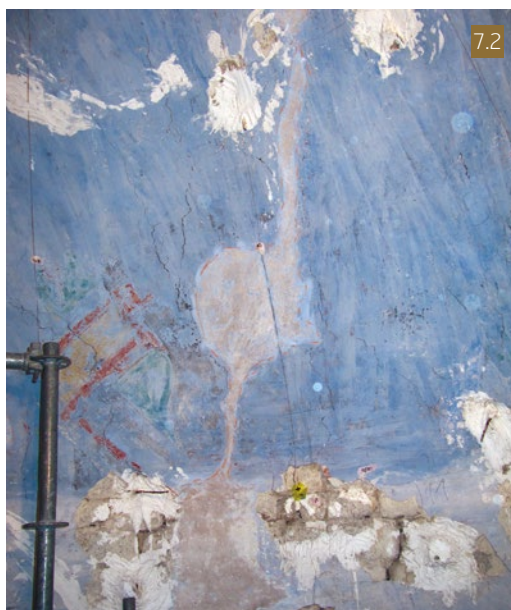
Després d'haver extret la reproducció, es va constatar que tant els revestiments originals com la pintura mural, estaven molt malmesos a causa dels arrencaments i de l'ancoratge de la reproducció al mur. Després dels arrencaments, s'havien aplicat morters per tal de regularitzar la superfície dels murs de l'absis. Aquestes reparacions sobrepassaven extensament el perímetre de les llacunes cobrint l'original. Posteriorment, s'havien emblanquinat els murs amb una capa gruixuda de calç mesclada amb color blau ultramar. Aquesta capa s'havia pintat directament sobre les restes de policromia romànica. En el moment d'instal·lar la reproducció, l'any 1961, s'havien practicat uns orificis que perforaven el mur per subjectar els llistons de fusta, les canyes i els pernès metàl·lics que suportaven l'estructura de la còpia. Aquests elements de subjecció estaven ancorats amb una mescla de guix i fibres d'esparg aplicades en les cavitats perforades a tal efecte, i s'estenien sobre el revestiment original. 6, 7.1 i 7.2

[7.1] i [7.2] Aspecte de la superfície pictòrica i del mur romànic després d'haver extret la reproducció (Fotografies: Mercè Marquès).

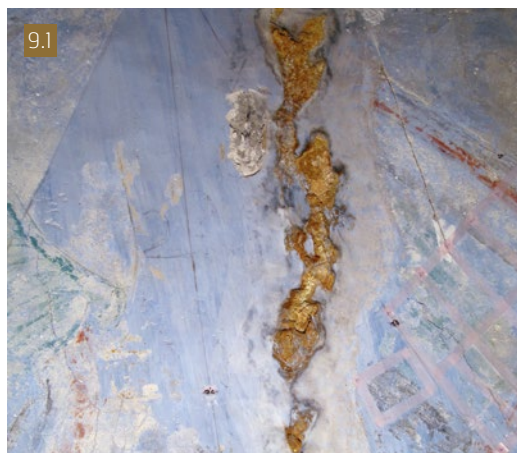
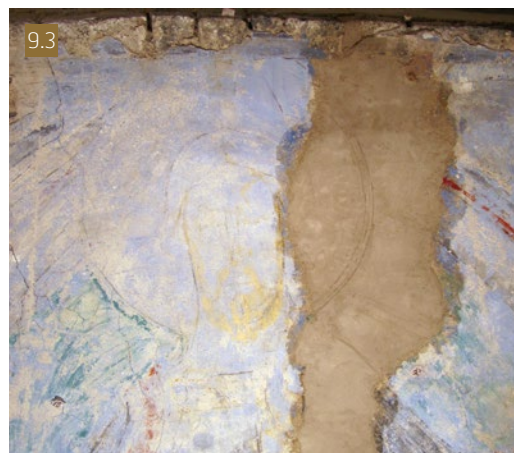
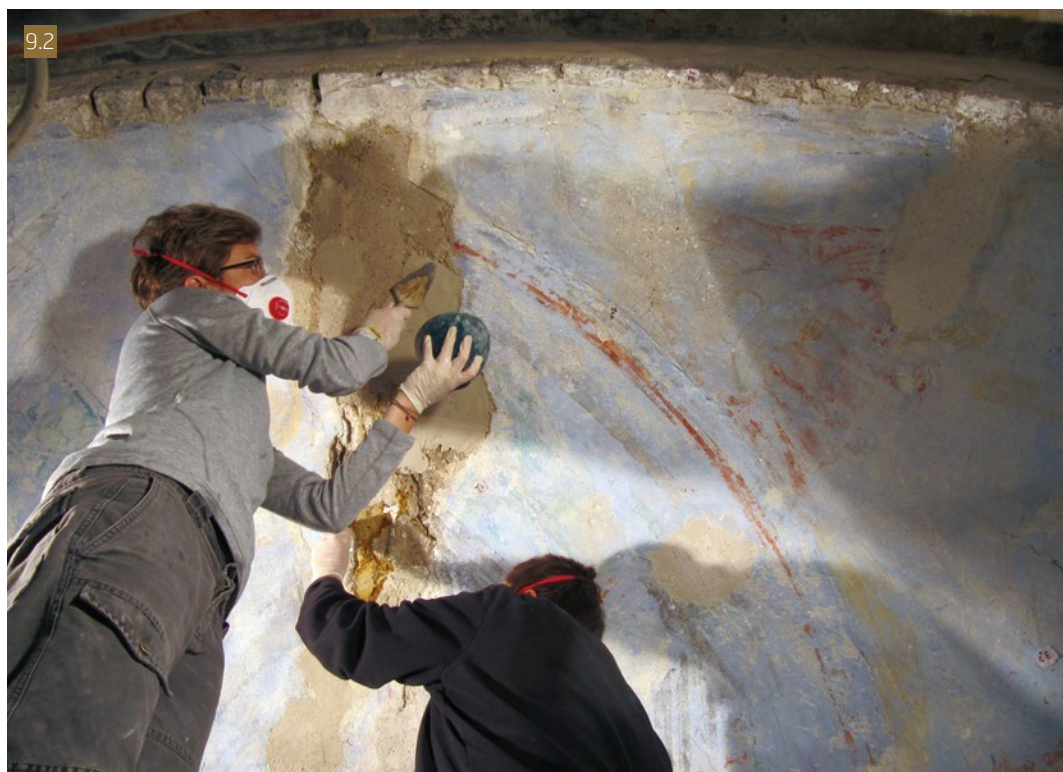
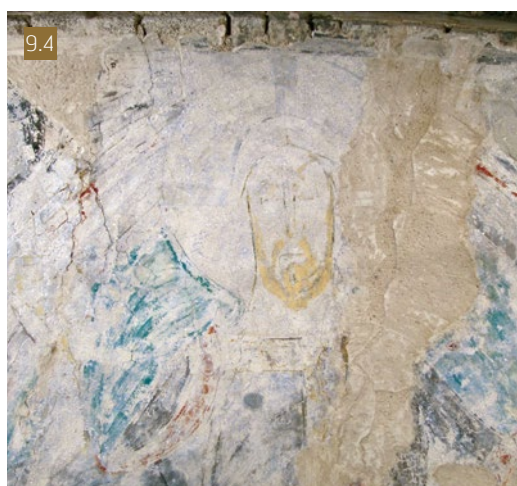
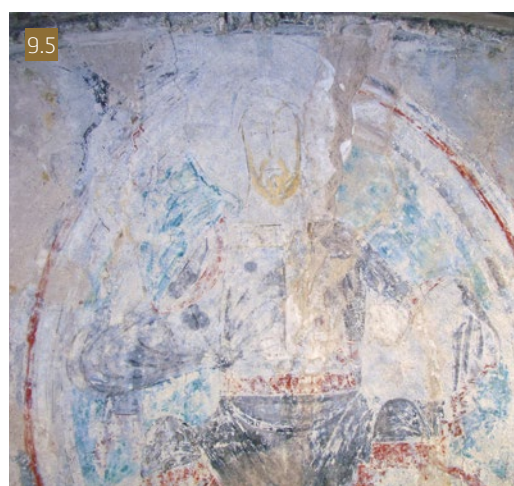
llacunes en l'arrebossat romànic, principalment a la zona de la conca absidal, el reompliment de les llacunes amb morter s'ha fet amb el propòsit de facilitar la lectura del conjunt evitant les interrupcions provocades per les llacunes en la continuïtat de l'obra. [9.1](#), [9.2](#), [9.3](#), [9.4](#), [9.5](#)

[9.1], [9.2], [9.3], [9.4] i [9.5] Zona superior de la conca absidal. Procés de restauració i de reintegració volumètrica amb morters (Fotografies: Mercè Marquès).

Un cop s'ha fet l'elecció dels materials que componen els morters, el tractament específic de cada llacuna ofereix diverses possibilitats. El treball de texturació del morter aplicat, s'ha realitzat generalment mentre el morter no estava completament endurit. Punxonant, gratant, prement, s'han aconseguit textures superficials diferents que provoquen un joc d'ombres i de llums. Aquesta vibració perceptiva fa que el morter aplicat es distingeixi amb diferents tonalitats. Per tant, la llacuna reomplerta amb morter no es visualitza com una massa homogènia que interfereix negativament en la lectura de l'obra, sinó que s'adapta al seu entorn. S'han utilitzat sis formulacions de diferents morters en els quals s'ha emprat diversos tipus d'àrid amb diferents granulometries i proporcions. En tots els casos el material de base conglomerant ha estat la calç hidràulica, sense additius sintètics, ni pigments, ni productes colorants.

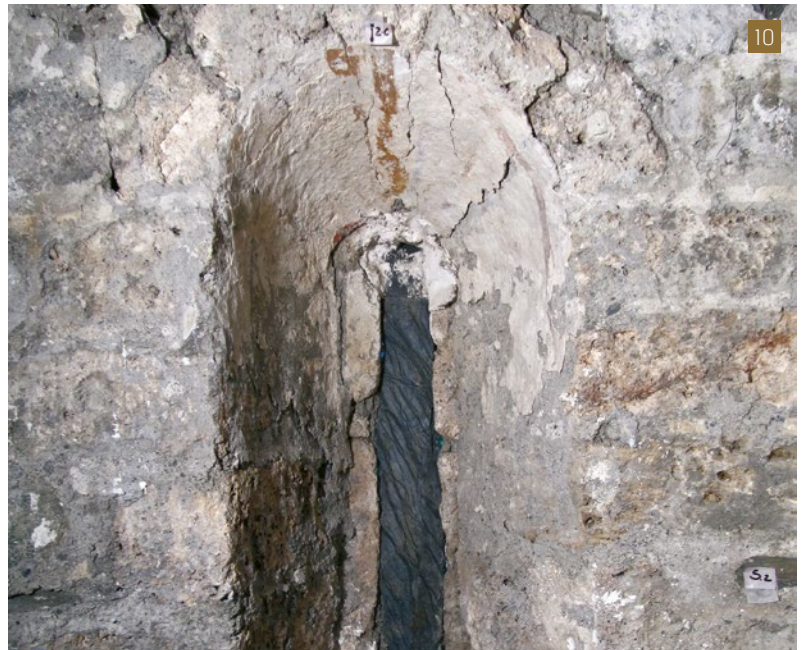
La *segona decoració de junta de carreus* regularitza el nivell de la pedra en les cantonades dels carreus. La junta d'unió és més estreta que en la primera decoració de junta de carreus. El nivell de la superfície està lleugerament refós en relació amb la superfície dels carreus. El centre de la junta està enfonsat amb l'eina d'aplicació del morter. Aquest gest de refondre la junta, està fet en les juntes horitzontals però no en les verticals. En el centre de la junta hi ha pintada amb pinzell una ratlla de color blanc. 11

[11] Model de la decoració de junta de carreus 2 (Fotografia: Mercè Marquès).

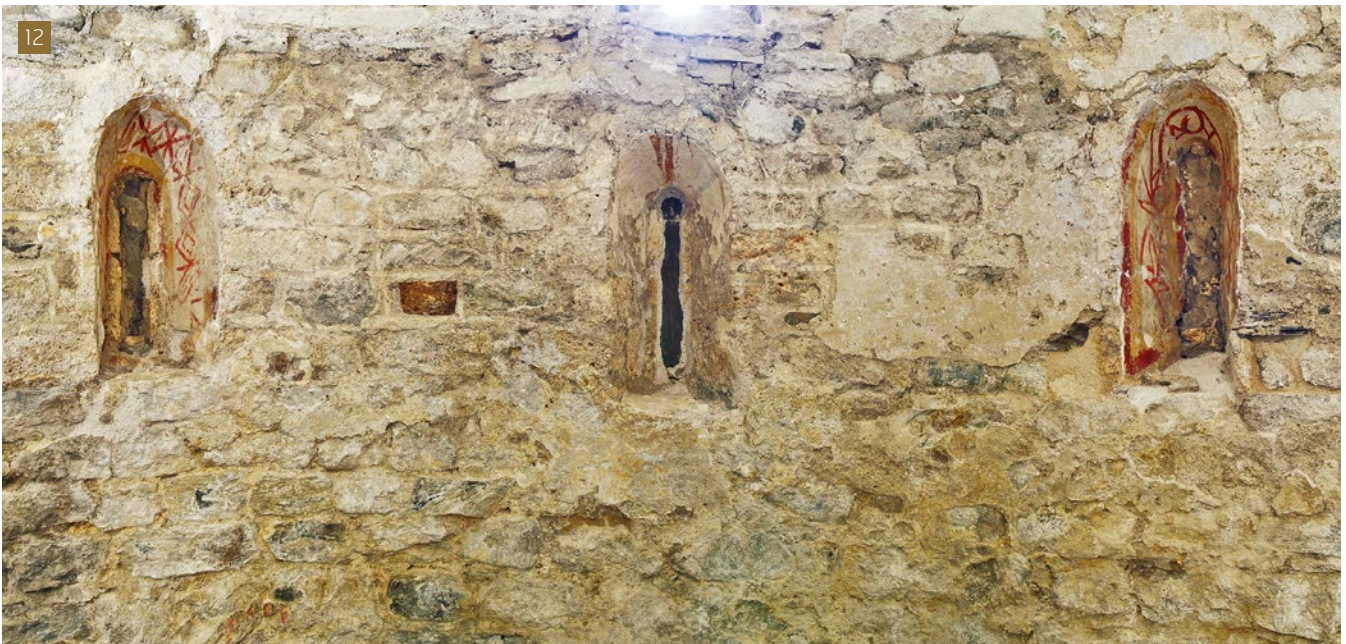
[12] Fotomuntatge de la zona de les finestres inferiors de l'absis. Sobre aquestes finestres, que es van pederar, es va pintar la sanefa inferior del registre apostòlic (Fotografies: Calidos, Josep Giribet).

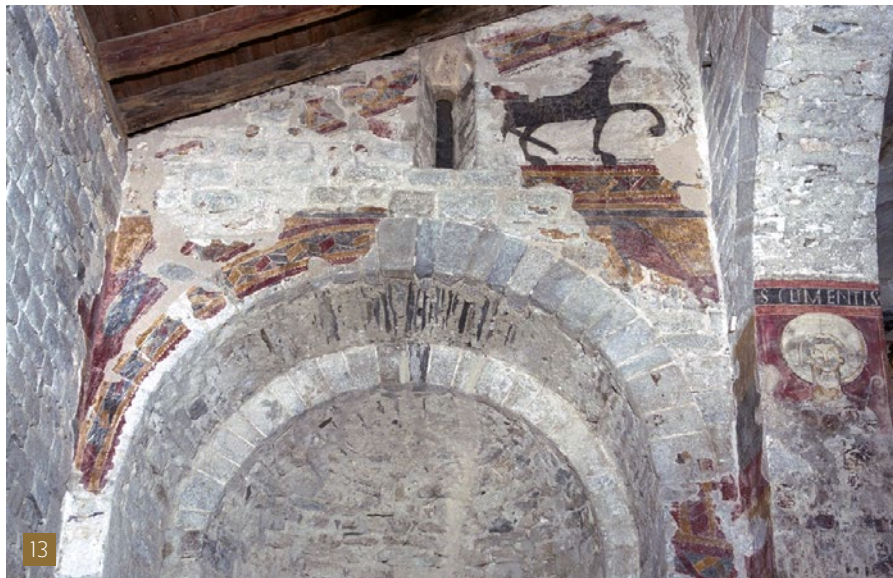
[13] Frontis de l'absidiola nord (Fotografia: Robert Ramos).

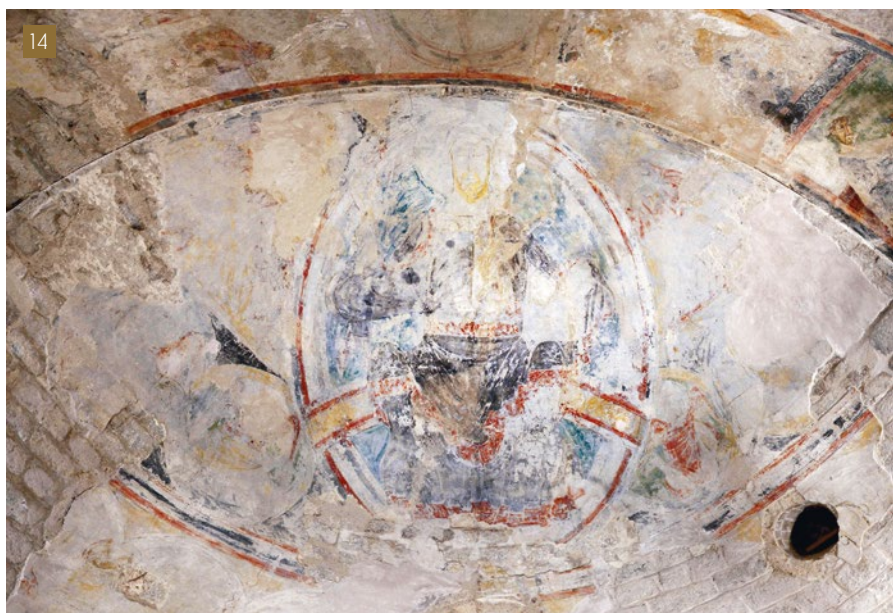
[14] Fotomuntatge de la conca absidal desplegada (Fotografies: Calidos, Josep Giribet).

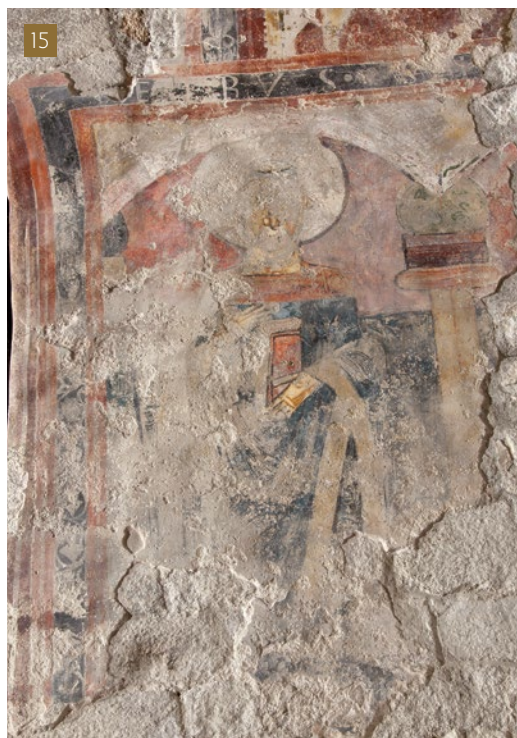
[15] Sant Pere (Fotografia: Robert Ramos).

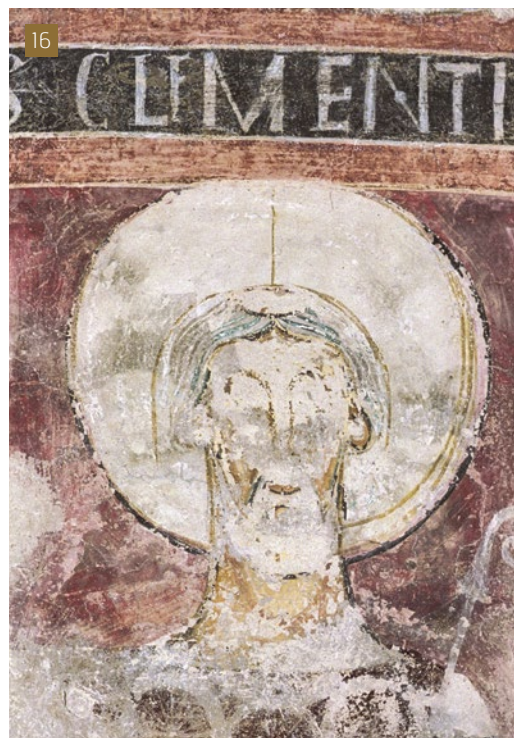
[16] Sant Climent. Dibuix preliminar realitzat a pinzell de color ocre-verdós. Marca l'eix central vertical de la figura i el perfil del nimbe i del cap del sant (Fotografia: Robert Ramos).

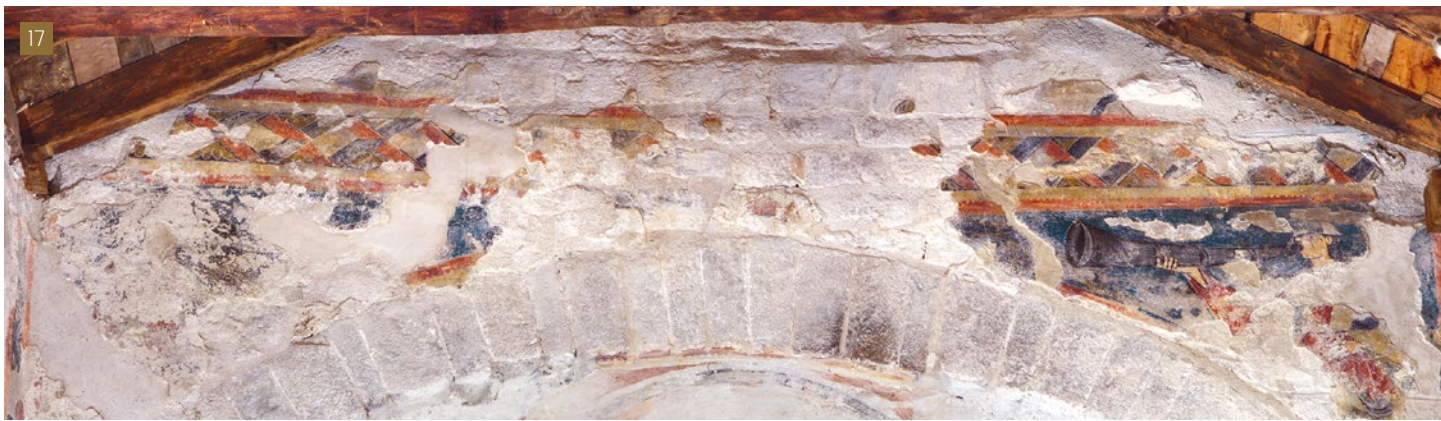
[17] Frontis de l'absis central. Al costat dret, escena del personatge tocant l'olifant. La figura simètrica va ser arrencada i es conserva al MNAC (Fotografia: Calidos, Josep Giribet).

En el mur de tancament de la nau central, sobre la zona dels arcs presbiterals es van recuperar sota les capes d'arrebossats diversos fragments de pintura molt ben conservats. Al costat dret hi ha un personatge masculí identificat com un *Missus Dominici* que anuncia l'aparició de Crist.¹⁹ Porta una vestidura arlequinada, du un casc amb protecció nasal i bufa un olifant.²⁰ Està situat de perfil mirant cap al centre del frontis. En origen, hi havia representat, en disposició simètrica axial, un altre

personatge que es va arrencar i que està al MNAC. Per sobre d'aquest registre hi ha una sanefa longitudinal que travessa tot el mur. La decoració pictòrica continuava per sobre d'aquesta sanefa: hi ha uns fragments on es representen dues potes de dos animals ubicats a dreta i esquerra de la composició. L'actual format d'inclinació de la teulada no permetria la prolongació de la decoració, per tant, podem deduir que en el moment de la realització del fresc la teulada de la nau central de l'església estava situada a més alçada. ¹⁷

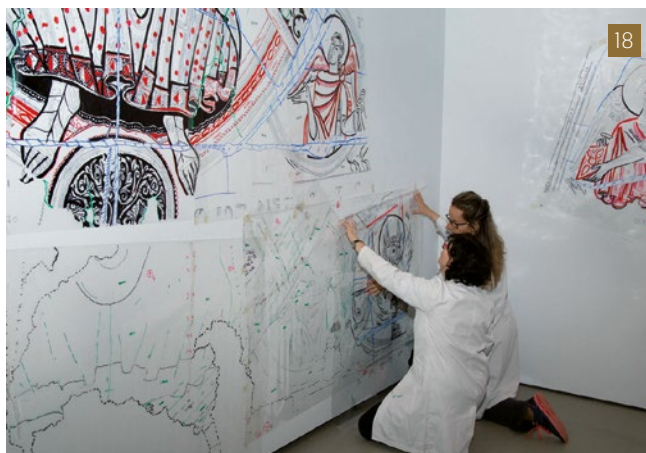
[18] Sessió de treball al MNAC. Estudi i comparació dels calcs, realitzats al museu i a l'església, del conjunt pictòric arrencat i de la pintura conservada in situ (Fotografia: Mercè Marqués).

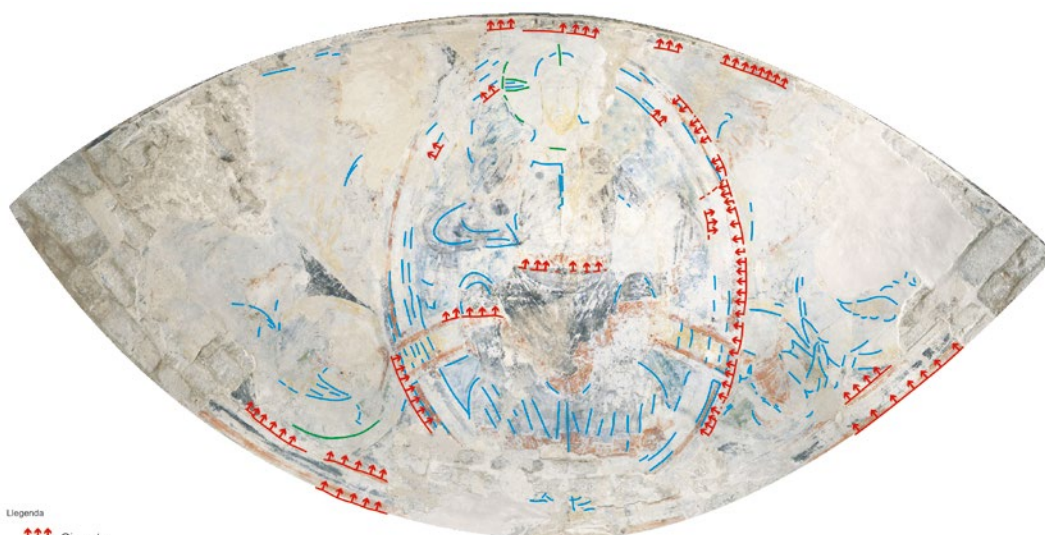
19

[19] Mapa de distribució de les *giornate* i dels recursos per a la transposició dels dibuixos en la conca absidal (Il·lustració: Mercè Marquès).

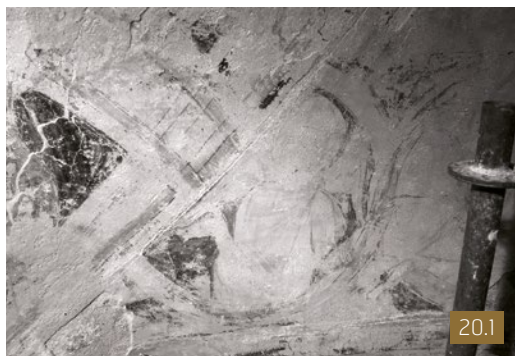
20.1

[20.1] i [20.2] Imatges d'infraroig en les que s'aprecien més nítidament els dibuixos preliminars. Sant Lluç i Sant Marc Evangelistes. Càmera d'infraroig digital reflex Fuji IS Pro amb filtre IR (Fotografies: CRBMC, Ramon Maroto).

En general, aquests dibuixos estan fets a mà alçada i s'han localitzat en les següents escenes o representacions: Sant Climent, Sant Corneli, Sant Pere, El Llätzer i el gos, Clipeus de l'anyell místic, taula parada, ofrena d'Abel, fratriçidi de Càim a Abel, sanefa perimetral de l'intradós interior i exterior, *Maiestas Domini*, Sant Mateu i Sant Marc, inscripció amb el nom dels apòstols, arcs i capitells del registre apostòlic, Sant Tomàs, Sant Bartomeu, la Mare de Déu i Sant Jaume. Després d'estudiar els dibuixos preliminars, que són molt visibles a l'absis de l'església, volem remarcar el gest decidit que els caracteritza. En el MNAC s'han pogut veure rastres de dibuix preliminar en el cabell i la creu del nimbe de la *Maiestas Domini*, a la cara de Sant Joan i en el capitell de la columna ubicada entre Sant Jaume i Sant Felip.

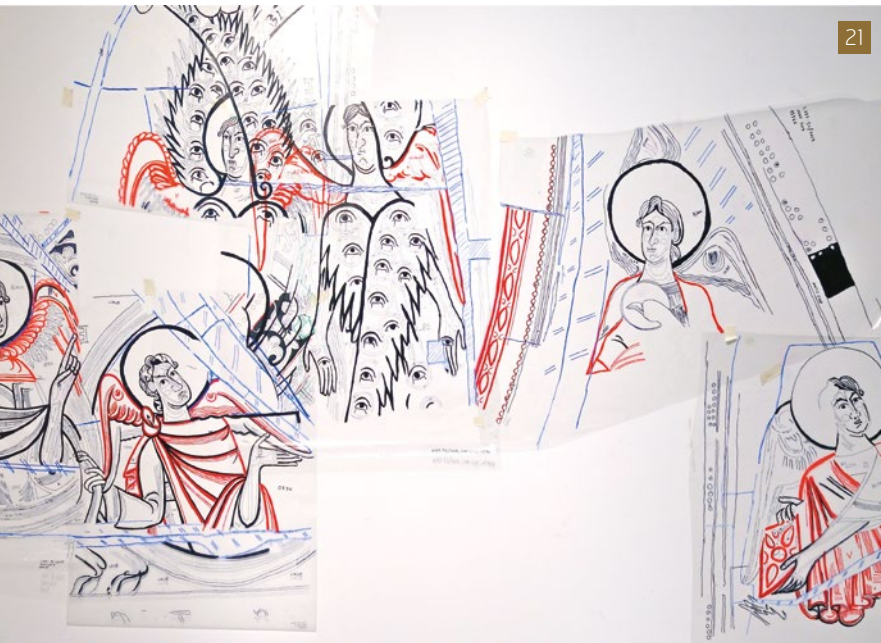
21

[21] Estudi comparatiu de les figures. Sant Marc i Sant Lluç (calc invertit); Sant Joan i Sant Mateu; Serafí i Querubí (calc invertit). El pintor va utilitzar les mateixes plantilles per dibuixar diversos personatges.

²⁸ Hem pogut comprovar com hi ha figures que es resolen utilitzant una mateixa plantilla girant-la de costat. Per exemple Sant Marc i Sant Lluç estan realitzats amb la mateixa plantilla girant-la de manera que un està mirant a la dreta, mentre que l'altre està mirant a l'esquerra. El mateix cas succeeix amb Sant Joan i Sant Mateu Evangelistes; el Serafí i el Querubí. També s'ha utilitzat la mateixa plantilla per pintar les cares dels apòstols Sant Tomàs i Sant Jaume.

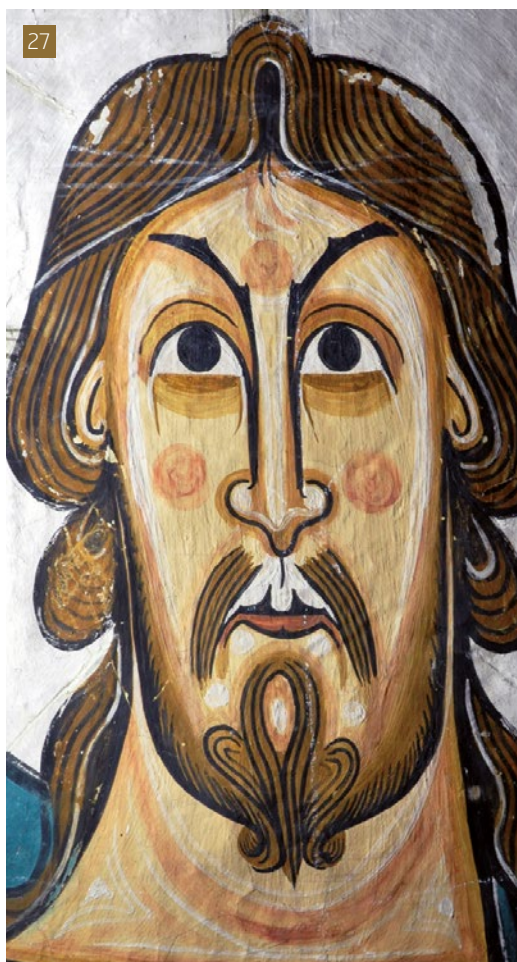
[27] Rostre de la *Majestas Domini* (Fotografia: MNAC, Paz Marqués).

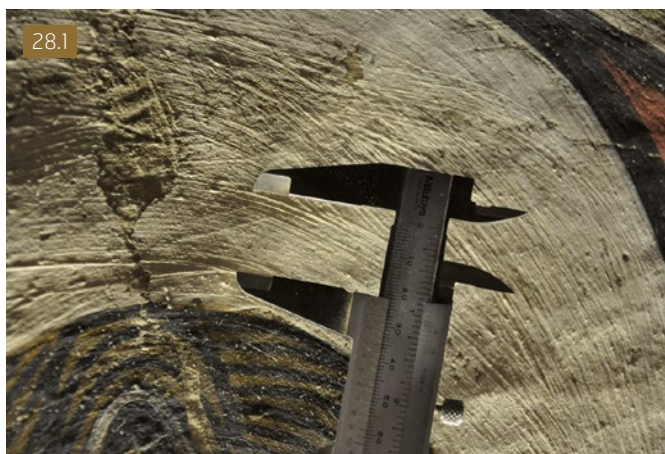
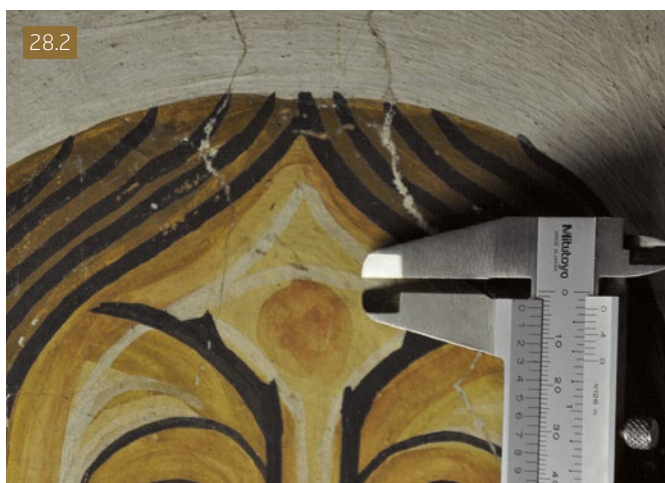
[28.1] i [28.2] Amidament del gruix de les pinzellades per a l'estudi del tipus de pinzells utilitzats (Fotografies: Mercè Marqués).
