El patrimoni cultural en situacions d'emergència: el cas de l'incendi del Gran Teatre del Liceu de Barcelona de l'any 1994

Cultural Heritage in Emergency Situations: Study of the Fire at the Gran Teatre del Liceu in Barcelona in 1994.

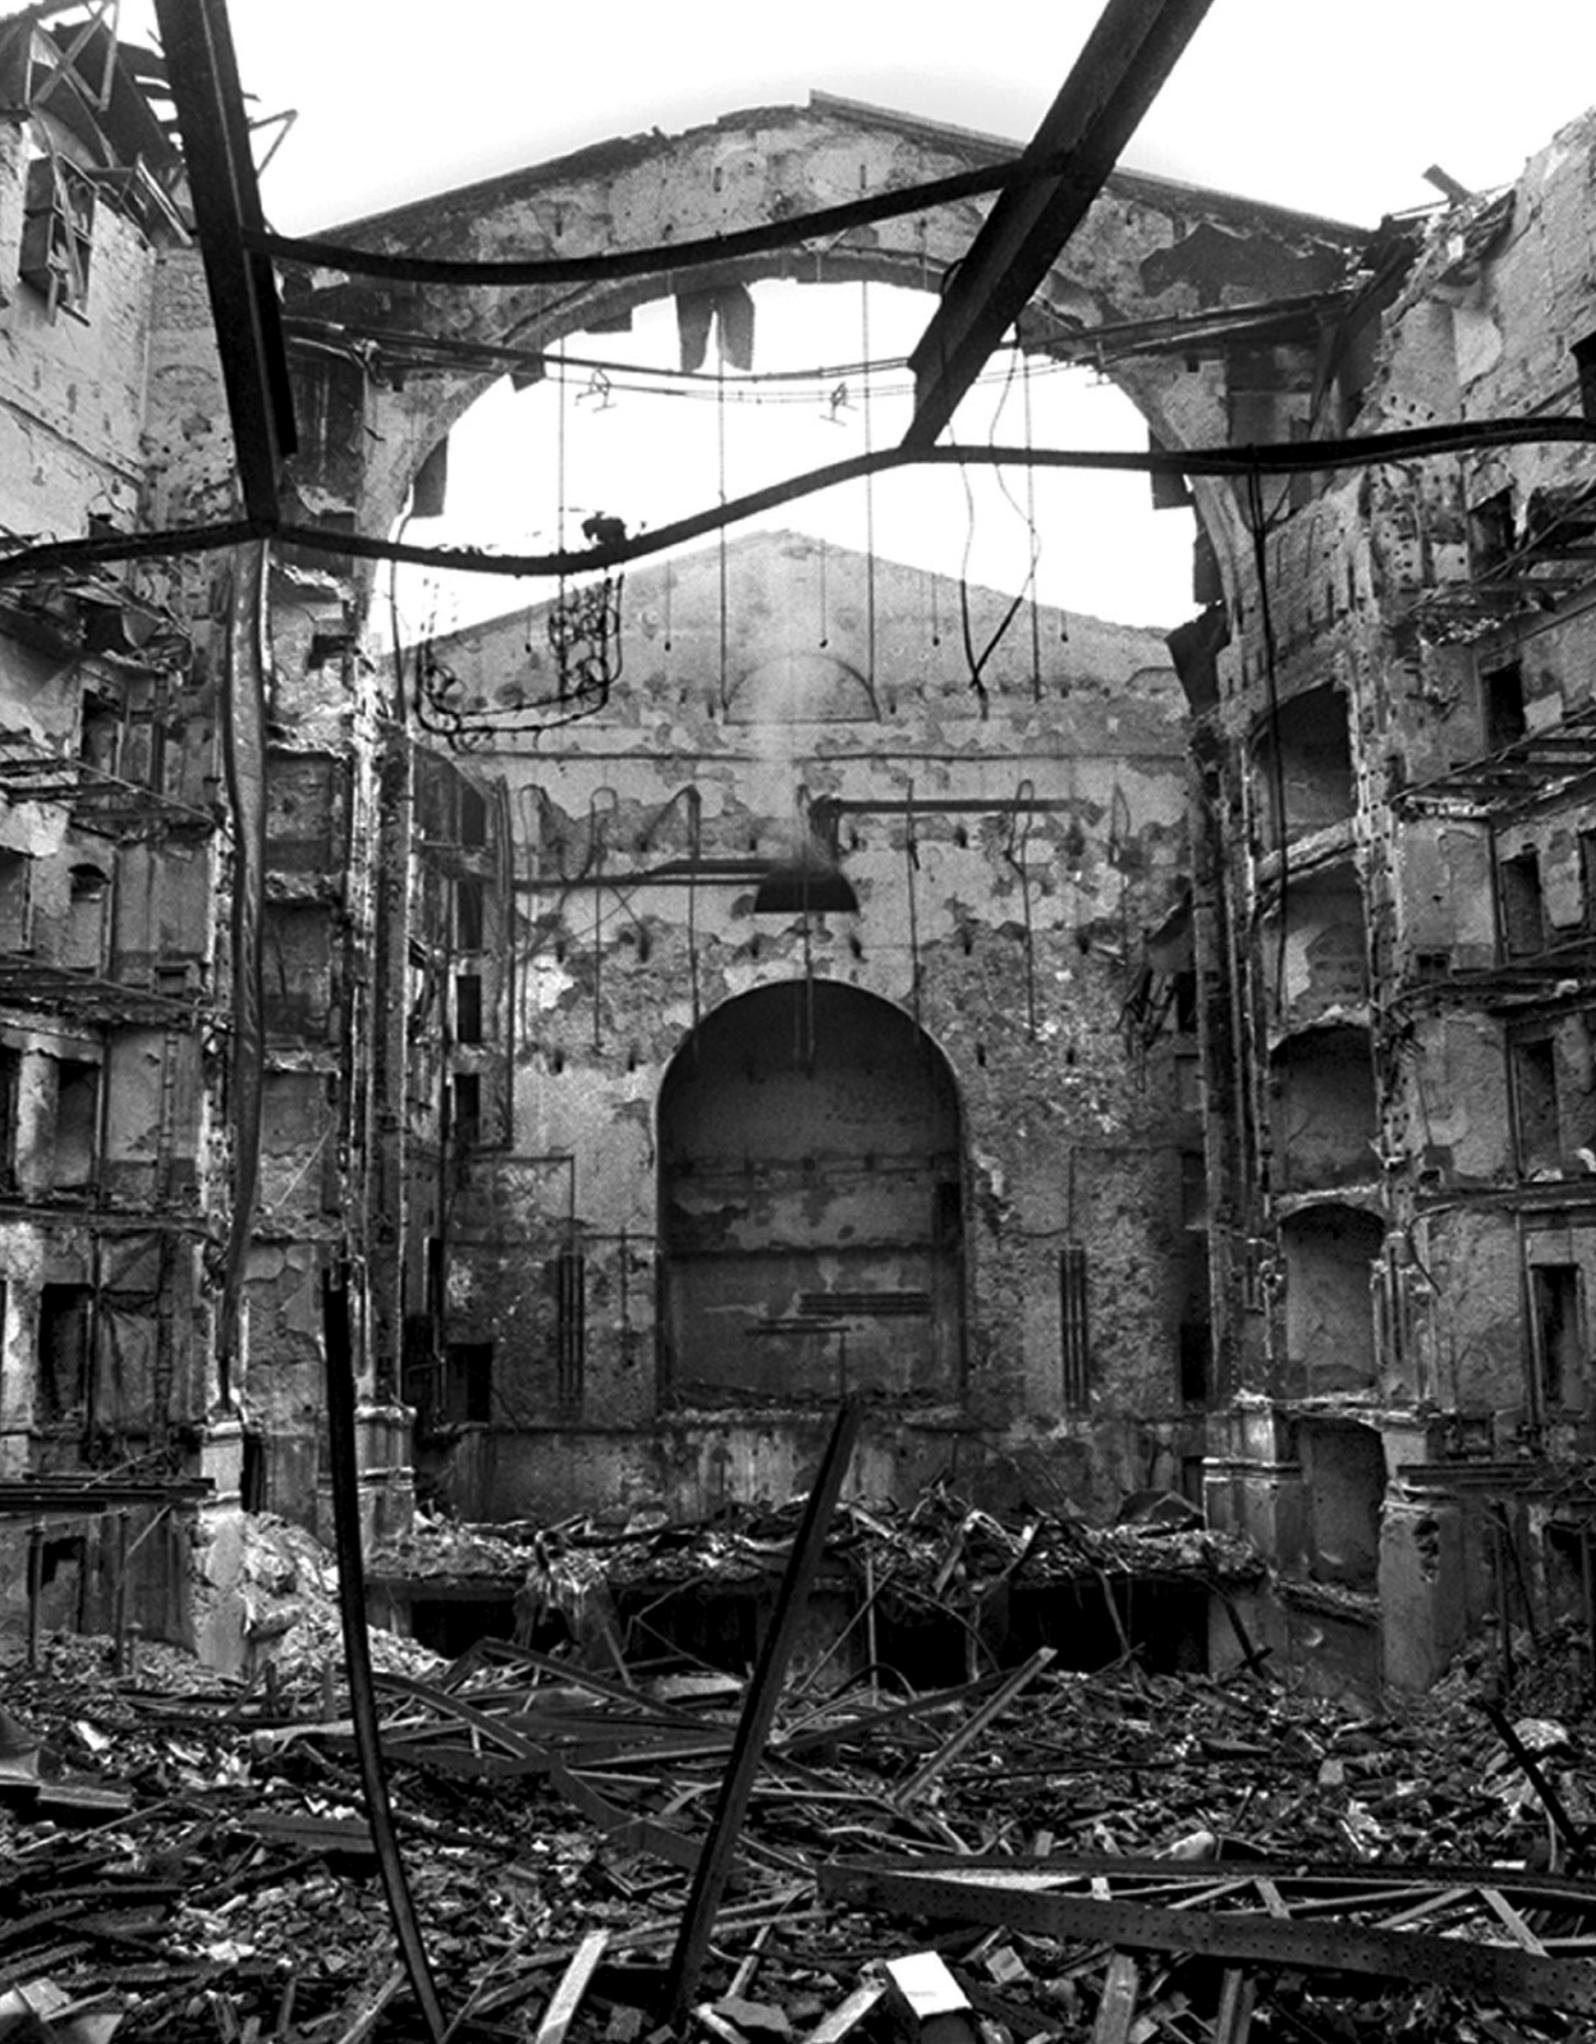
Vista interior del Liceu dies després de l'incendi del 31 de gener de 1994 (Fotografia: extreta de CASANOVES, J. *El miracle que no va arribar*. [En línia]. Núm. 48. Barcelona: Barcelona Metròpolis Mediterrània. <http://www.bcn.cat/publicacions/bmm/48/ct_h_casanovas.htm> [Consulta: 10 desembre 2017]).

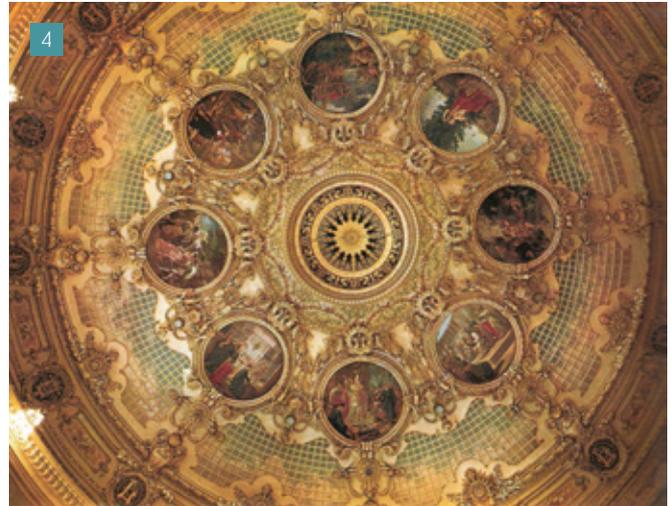
[4] Sostre de l'antic Liceu. Al voltant d'un cupulí es trobaven pintures de Ramon Martí Alsina, Joan Vicens, Agustí Rigalt i Bartomeu Ribó (Fotografia: extreta de IN FERNEM LAND. *Liceu, 31 de gener de 1994*. [En línia]: WordPress, 2014. <<https://inferneland.blog/2014/01/31/liceu-31-de-gener-de-1994/>> [Consulta: 9 desembre 2017]).

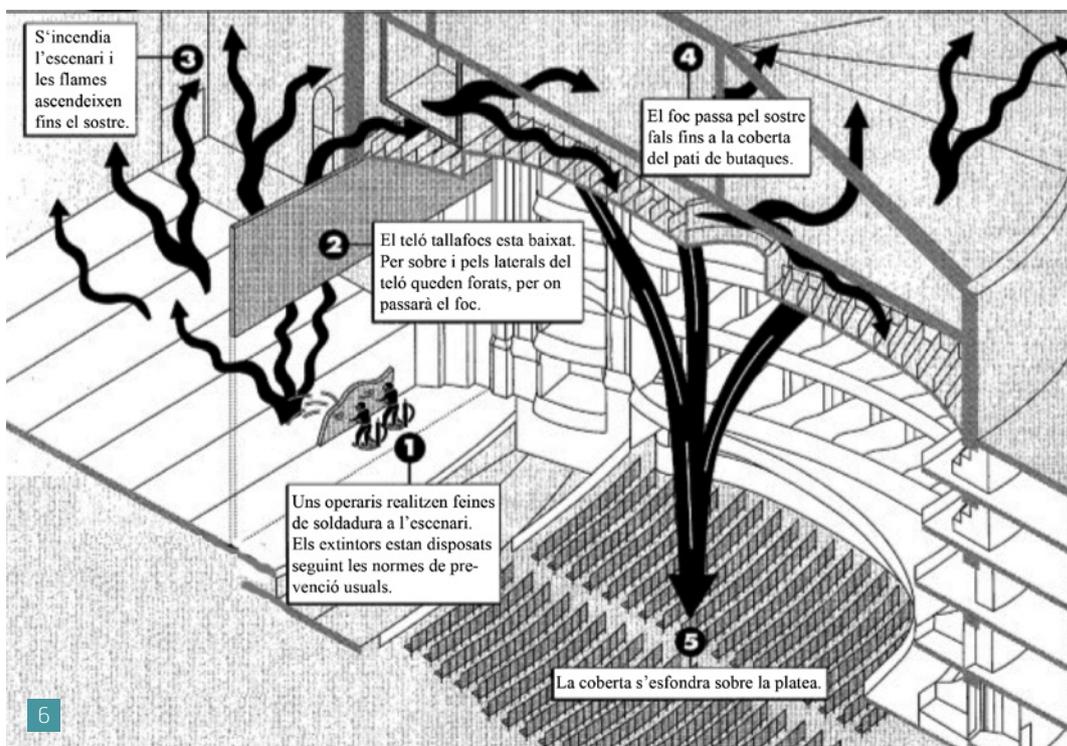
[6] L'evolució del foc (Esquema traduït de: LA VANGUARDIA. "Arde el Liceu". *La Vanguardia* [Barcelona] (1 de febrer de 1994), núm. 40.293, p. 22).

1. La història de l'incident s'inicia cap a les vuit del matí del 31 de gener de l'any 1994, quan uns operaris comencen uns treballs de soldadura del teló d'acer contra incendis, el qual havien desactivat i abaixat, o treballs en el sistema de traducció simultània;¹⁵ no es coneix una versió única dels fets.¹⁶
2. El mecanisme del teló, d'instal·lació obligatòria en tots els teatres segons la normativa d'aquell

moment,¹⁷ és necessari quan hi ha una diferència d'altura important de l'escenari amb la zona de públic, per evitar l'efecte xemeneia. Tanca completament la caixa i esmorteix la sensació de pànic del públic. En estar desactivat en aquell moment es va prendre, com a mesura de prevenció, assegurar la zona amb extintors i mantes d'amiant.¹⁸ El dispositiu de seguretat, organitzat quan les accions ja havien començat, no va tenir en compte la retirada dels decorats ni la resta de material inflamable.¹⁹

- El foc va cremar per complet les instal·lacions de l'escenari, fetes de fusta en la seva major part. Tant a sobre del teló antiincendis com als laterals quedaven espais buits. Així, les espurnes van passar als cortinatges que formaven el teló exterior de l'escenari i van quedar acumulades als plec del guardamalles,²⁰ que va començar a cremar amb rapidesa i va acabar amb el sector de la sala principal²¹ i el sector de l'escenari.²²

- L'alta temperatura del recinte i la pressió dels gasos devien traslladar l'escalfor i el foc a tota la subestructura de fusta de la coberta, que se sostenia penjada de les encavallades metàl·liques. Els empostissats dels paviments i les graderies, els velluts i els entapissats, les butaques, les portes i les divisòries entre llotges es van encendre ràpidament.

- El sostre va col·lapsar amb un estrèpit impressionant. La vella coberta de teules i la de fibrociment que s'havia afegit als anys seixanta, les encavallades partides i els gruixos de guix del cel ras ornamental van arrossegar els voladissos dels cinc pisos en la seva caiguda i es van esclafar contra el pla de la platea que es va esfondrar sobre el pati de butaques, poc abans de les dotze del matí, així com una bona part de l'estructura de voltes de maó que el sostenia.

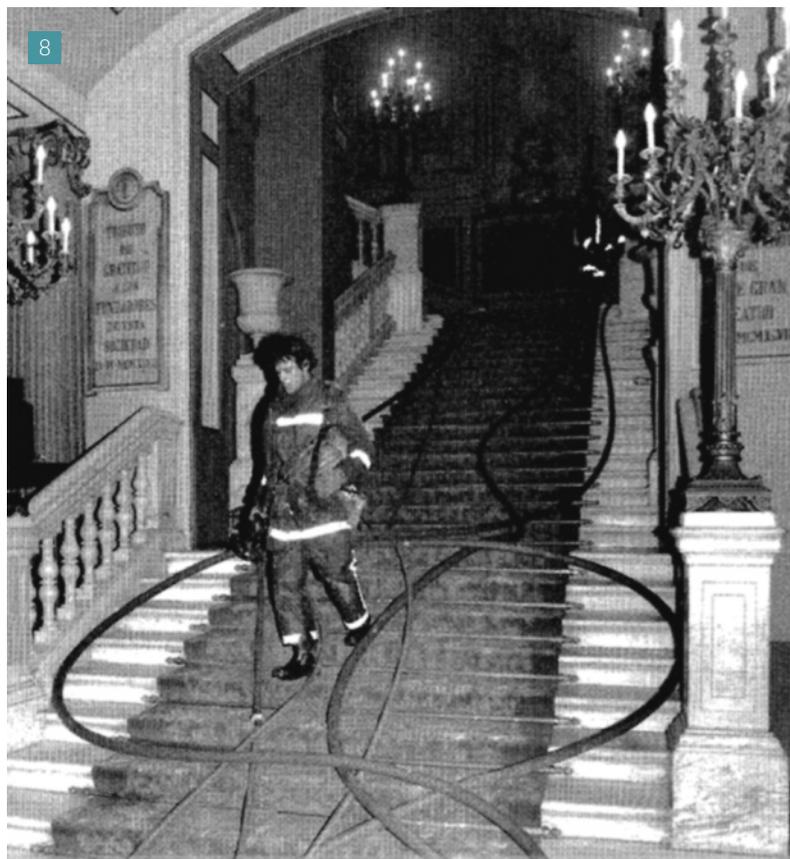
[8] Extinció del foc amb mànegues d'aigua (Fotografia: extreta de SANSUÁN, S. "El patio de butacas es un amasijo de hierros humeantes: El aria de la Pira". *La Vanguardia* [Barcelona] (1 de febrer de 1994), núm. 40.293, p. 21).

L'actuació realitzada pels equips d'extinció d'incendis i de salvament va seguir les directrius bàsiques acceptades. Les primeres operacions que es van dur a terme van ser, sempre amb la màxima prioritat i rapidesa, la supervisió de l'evacuació dels operaris que quedaven dins i de les visites escolars. En aquell moment l'equipament utilitzat per controlar la propagació i poder així extingir l'incendi, va ser un nombre important de vehicles autobomba i vehicles de suport tècnic i de salvament precedents dels diferents parcs de bombers de la ciutat.³³ El gran cabal requerit per l'elevat nombre de línies de mànega instal·lades,

en alguns moments, va fer que la xarxa pública d'hidrants de la zona no pogués donar l'abast.³⁴

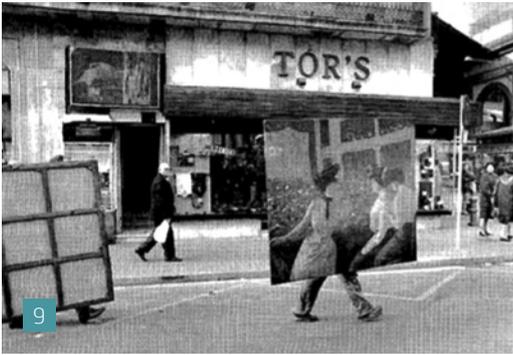
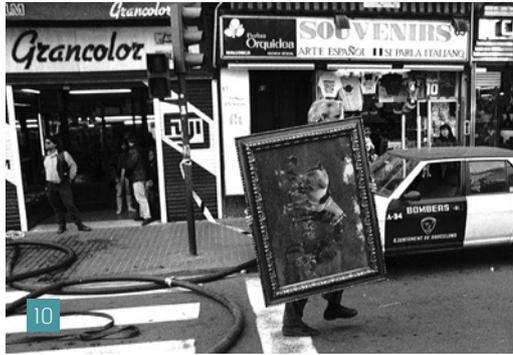
[9] Trasllat d'emergència de les obres al Palau de la Virreina (Fotografia: extreta de ALIER, R. *El Gran Llibre...*, p. 288).

[10]. Evacuació d'una de les peces del conjunt de la rotonda de Ramon Casas (Fotografia: extreta de LA VANGUARDIA. "Arde el Liceu". *La Vanguardia* [Barcelona] (1 de febrer de 1994), núm. 40.293, p. 1-29).

Breus instants després que es declarés l'incendi, els responsables del Cercle del Liceu van decidir despenjar totes les pintures. En els espais de poc risc es va fer entrar una brigada de deu o dotze persones formada per agents de la guàrdia urbana i la policia nacional. Altres fonts inclouen, dins l'equip de salvament de les obres d'art, el personal i alguns socis del Cercle del Liceu.³⁶ En aquell moment també van ser convocats diversos equips de conservadors-restauradors dels organismes públics, tant de museus municipals de Barcelona com del Centre de Restauració de Béns Mobles de Catalunya, en cas que fos necessària una intervenció d'emergència dels béns del Cercle del Liceu.³⁷ Es va treure, en una mitja hora, la col·lecció completa de pintura del Cercle del Liceu, i altres objectes d'arts decoratives van ser evacuats a peu o en furgoneta al Palau de la Virreina, a la segona planta, seu de l'àrea municipal de Cultura.³⁸ Es van inventariar vuitanta-quatre pintures³⁹ i obres gràfiques i trenta-tres objectes d'arts decoratives. Els béns dipositats al Palau de la Virreina, posteriorment, es van instal·lar provisionalment al Museu d'Art Modern al parc de la Ciutadella.⁴⁰ Algunes peces d'artistes modernistes van ser agrupades a la sala anomenada "La Peixera", separada de la Rambla per un gran vitrall. Quan s'acabava de treure l'últim Canals, explicava a les vores secretari del Cercle Joan Anton

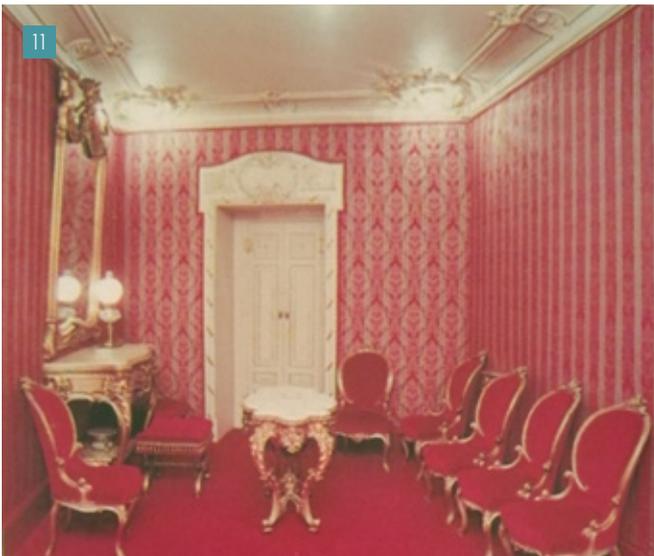
[11] Una de les avantllotjes del teatre abans de l'incendi (Fotografia: extreta de CERVELLÓ, M.; NADAL, P. *El Gran Teatre...*, p. 56).

col·leccions de quadres importants o mobiliari d'alta qualitat. Com a exemple ens parla d'una de les pintures de Ramon Casas del Cercle del Liceu, que prèviament es trobava en una de les llotges, i que prova el patrimoni important que contenien. Per altra banda, Xavier Fabré també recorda que una de les llotges contenia un retrat a ploma de Fortuny, que va desaparèixer, així com mobiliari i antiguitats que ell mateix va retratar amb la seva càmera fotogràfica. El mateix arquitecte ha explicat que l'endemà de l'incendi els propietaris van ser cridats per endur-se el que volguessin del poc que quedava, exclusivament de les avantllotges. **11** - **13**

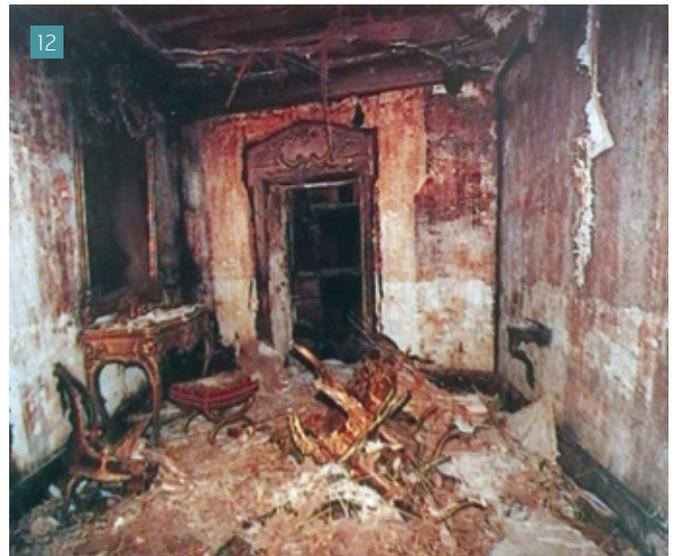
[12] La mateixa avantllotja després de l'incendi (Fotografia: extreta de CERVELLÓ, M.; NADAL, P. *El Gran Teatre...*, p. 56).

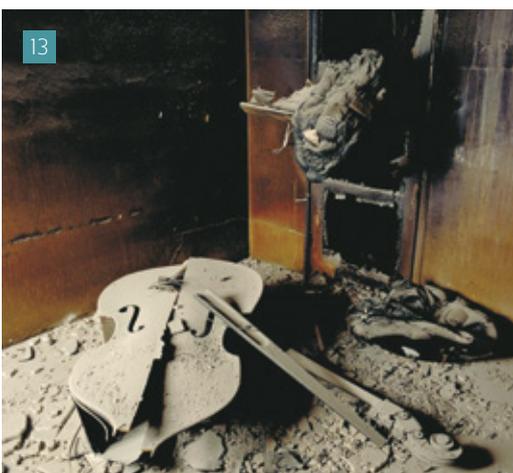
[13] Un dels instruments de l'orquestra destruït per les flames (Fotografia: extreta de FREIXA, F. *La poètica de la ruïna*. [En línia]. Barcelona: El Punt Avui, 2013 <<http://www.elpuntavui.cat/article/5-cultura/19-cultura/696541.html>> [Consulta 10 desembre 2017]).

Cal preguntar-nos, també, quines van ser les conseqüències de l'incident en els béns continguts en el teatre en si. L'incendi va cremar part dels instruments de l'orquestra, entre ells valuosos violoncel·ls del segle XVIII.⁴² També es va perdre patrimoni que es trobava contingut a les llotges, de propietat particular, el qual no es troba registrat a cap bibliografia a causa del seu caràcter privat. Lluís Permanyer⁴³ recorda les antigues llotges i avantllotges, els propietaris de les quals comptaven amb

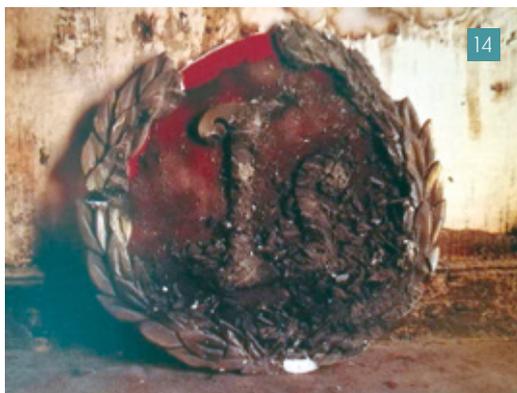
[14] Emblema del teatre parcialment carbonitzat per l'incendi (Fotografia: extreta de CERVELLÓ, M.; NADAL, P. *El Gran Teatre...*, p. 57).

Després de l'incendi es va tenir cura de les restes patrimonials del teatre, sobretot de les que fossin identificables com a part del Gran Teatre del Liceu, a causa de la sortida que tindrien els béns al mercat negre. Es van traslladar i inventariar al magatzem que tenia el teatre i es va recuperar el que no s'havia cremat, com el ferro colat de les butaques, columnes, les reixes del fossat d'orquestra i restes de les làmpades tan característiques del Liceu. Tots aquests béns es van voler conservar, tot

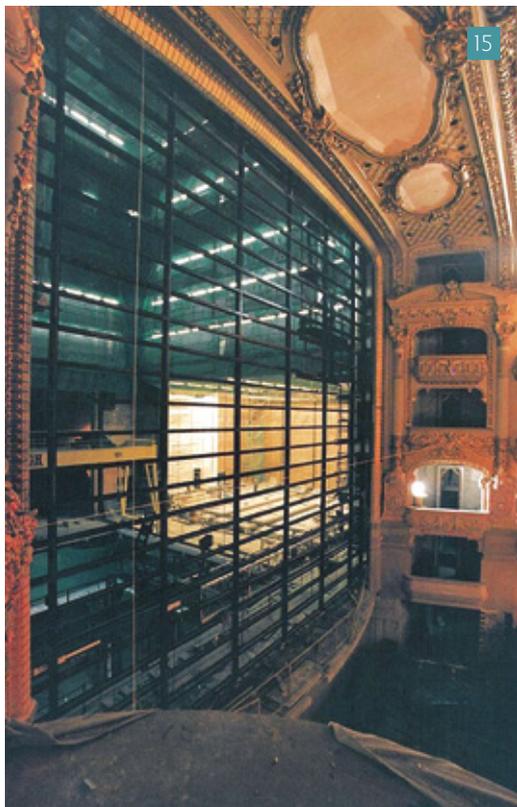
[15] Tel·lè contra incendis instal·lat al nou Liceu (Fotografia: © GINA BARCELONA ARCHITECTS. *Gran Teatre del Liceu*. [En línia]. <<http://www.ginabarcelona.com/ca/project/gran-teatre-del-liceu#.WjCGoDriblw>> [Consulta: 12 desembre 2017]).

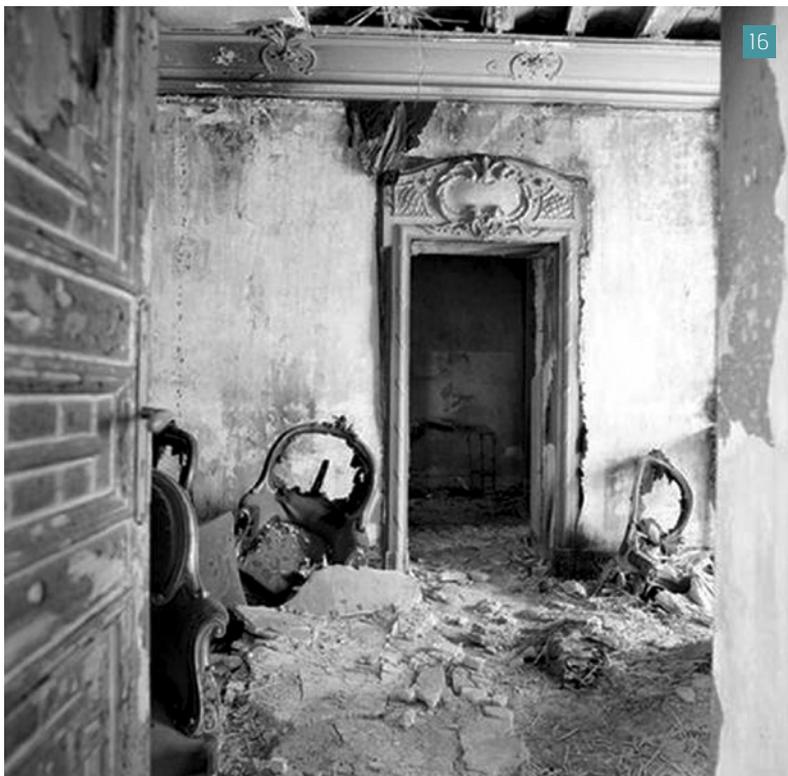
[16] Avantllojta del Marquès d'Alella després de l'incendi (Fotografia: extreta de CALAFELL, J. *El Liceu després de l'incendi*. [En línia]: Paperblog, 2013. <<https://es.paperblog.com/barcelona-el-liceu-despres-de-l-incendi-afb31-de-gener-de-1994-25-06-2013-1954677/>> [Consulta: 12 desembre 2017]).

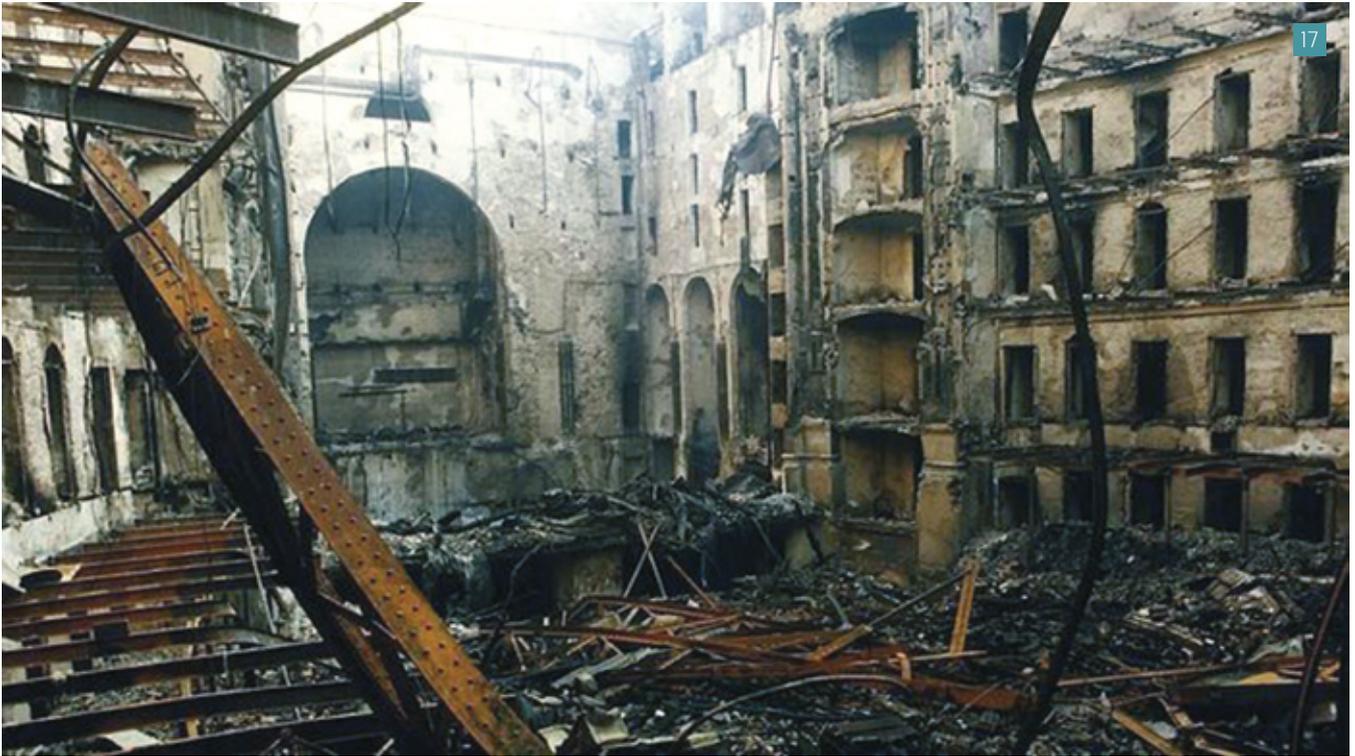
[17] Resultats catastròfics de l'incendi del Liceu de 1994 (Fotografia: extreta de ROMEU, J. *Incendio en el Liceu: a dos décadas de la catàstrofe*. [En línia]: ABC, 2014. <<http://www.abc.es/catalunya/barcelona/20140131/abci-incendio-liceu-decadas-catastrofe-201401302101.html>> [Consulta: 12 desembre 2017]).
