Conservación Preventiva //**El patrimonio cultural en situaciones de emergencia: el caso del incendio del Gran Teatre del Liceu de Barcelona de 1994**

El siguiente artículo se ha desarrollado a partir del estudio del caso del incendio del Gran Teatre del Liceu de Barcelona de 1994, que demostró la falta de regulación en la protección del patrimonio cultural en situaciones de emergencia. Se han analizado los mecanismos de protección existentes actualmente en Cataluña y se ha resuelto haciendo una propuesta legislativa específica. La investigación se ha realizado en el marco del trabajo final de estudios y ha sido posible gracias a numerosas entrevistas con profesionales de la protección en emergencias.

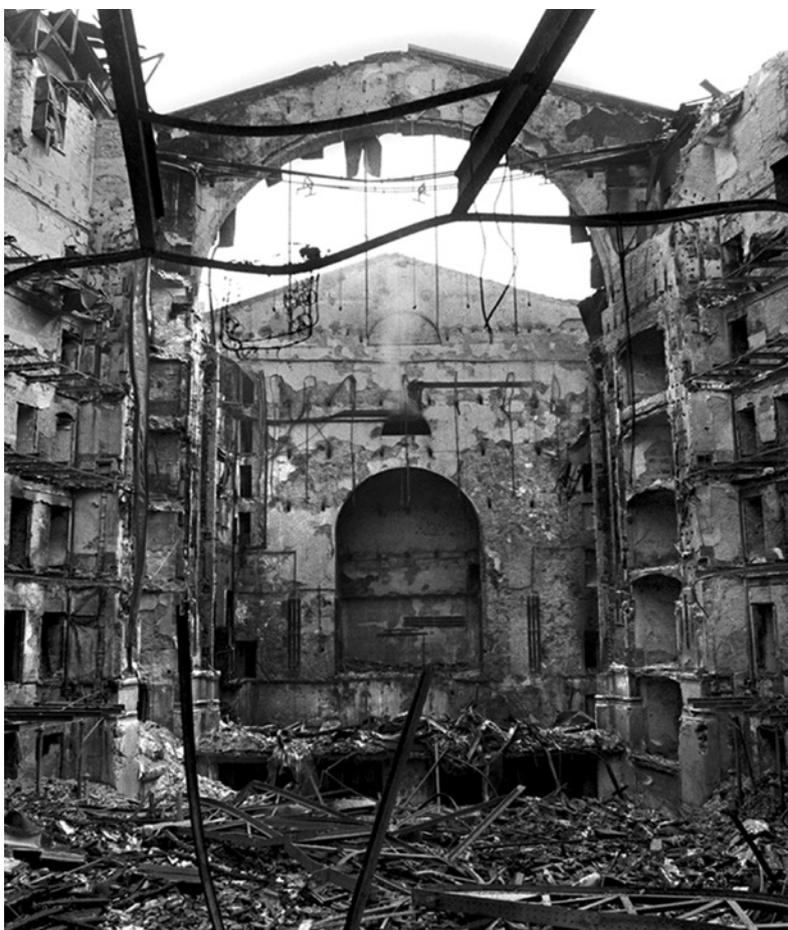
Vista interior del Liceu días después del incendio del 31 de enero de 1994 (Fotografía: extraída de CASANOVES, J. *El miracle que no va arribar*. [En línea]. Nº 48. Barcelona: Barcelona Metròpolis Mediterrània. <http://www.bcn.cat/publicacions/bmm/48/ct_h_casanovas.htm> [Consulta: 10 diciembre 2017]).
