Avaluació de la situació actual dels dipòsits de peces del Reial Monestir de Santes Creus. Aplicació del mètode RE-ORG.

Evaluation of the Current Situation Regarding the Deposits of Items at the Royal Monastery of Santes Creus. Application of the RE-ORG method.

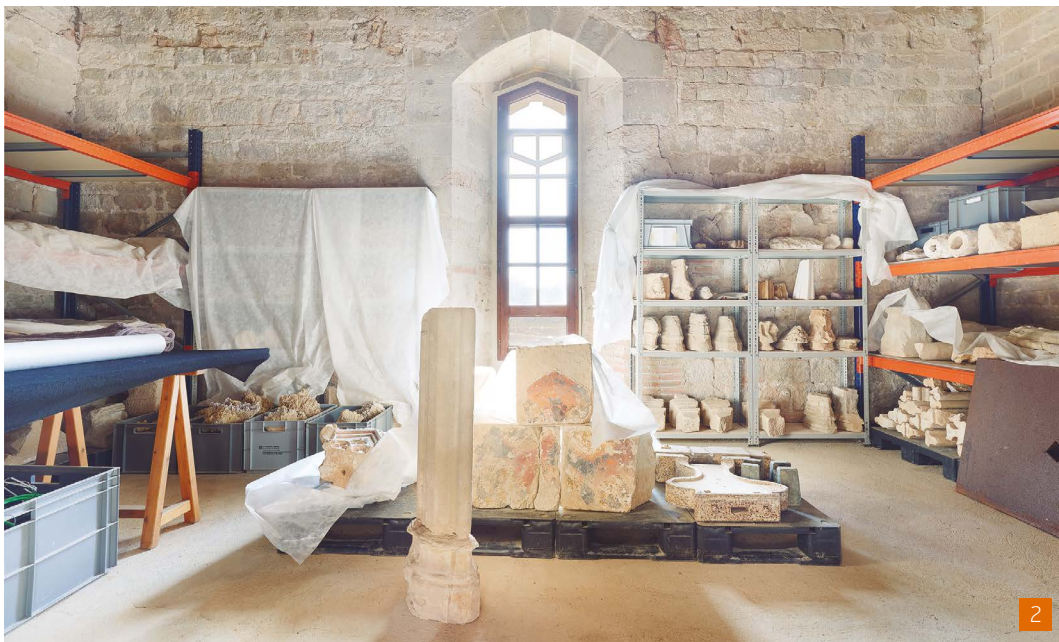
[2] Vista general del dipòsit 1, on hi ha les 130 peces de material inorgànic enregistrades a l'inventari del *MuseumPlus*.

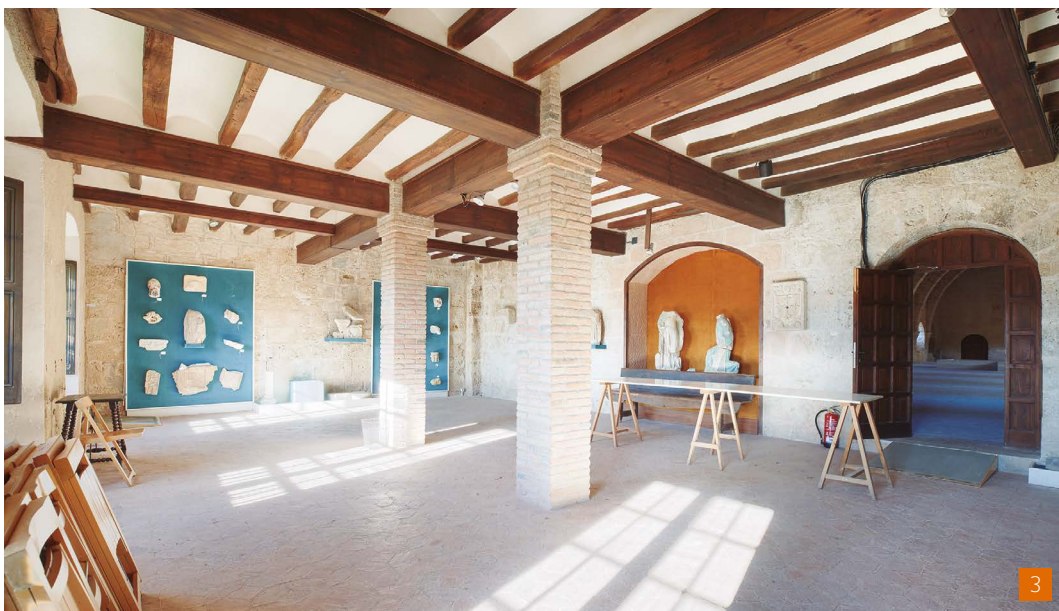
[3] Fotografia general del dipòsit 2, entrada per la porta de fusta oberta. Originalment creat amb la funció de museu (Fotografies: Carla Guinart Barberà).

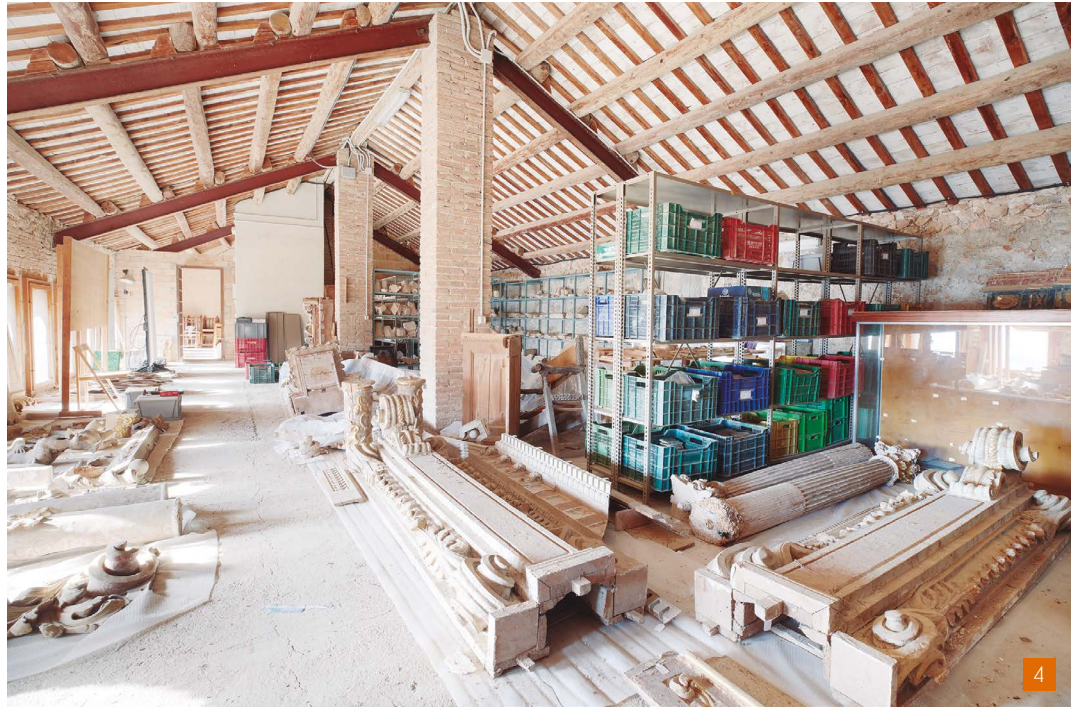
[4] Fotografia general del dipòsit 3, el més gran en dimensions i nombre de peces (Fotografia: Carla Guinart Barberà).

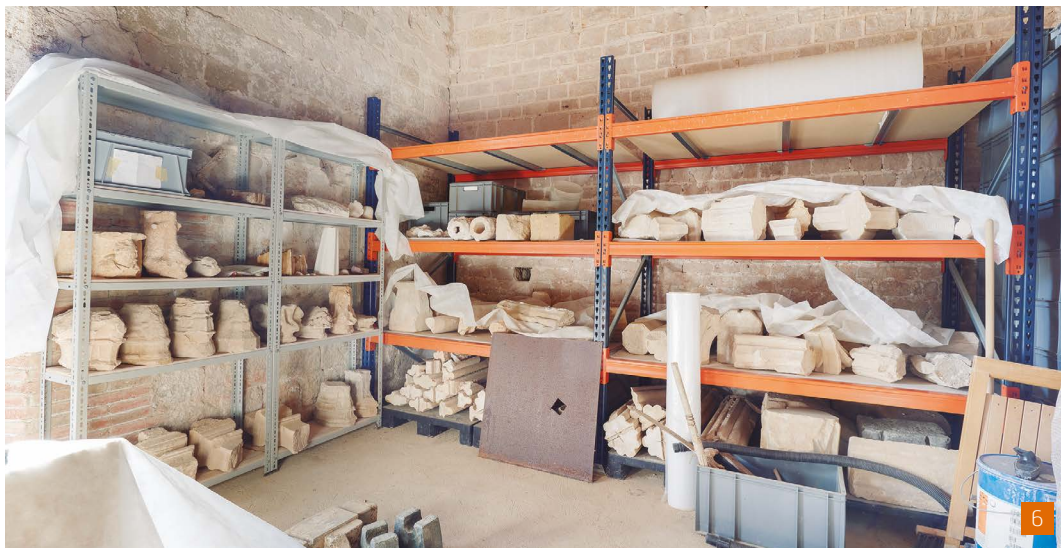
[6] Nou mobiliari que emmagatzema les obres del dipòsit 1, el dipòsit més treballat en l'actualitat.

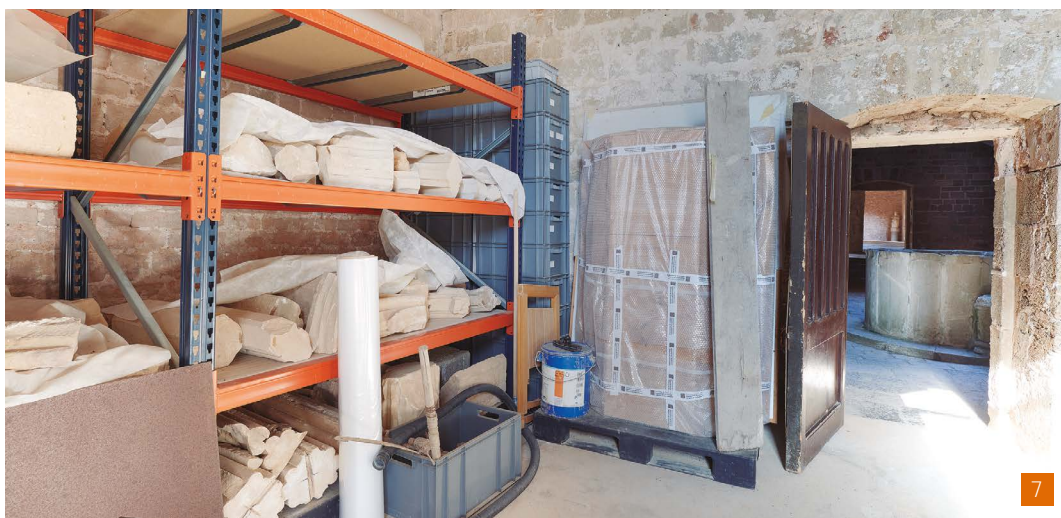
[7] Caixes que emmagatzemen part de la col·lecció de rajoles ceràmiques.

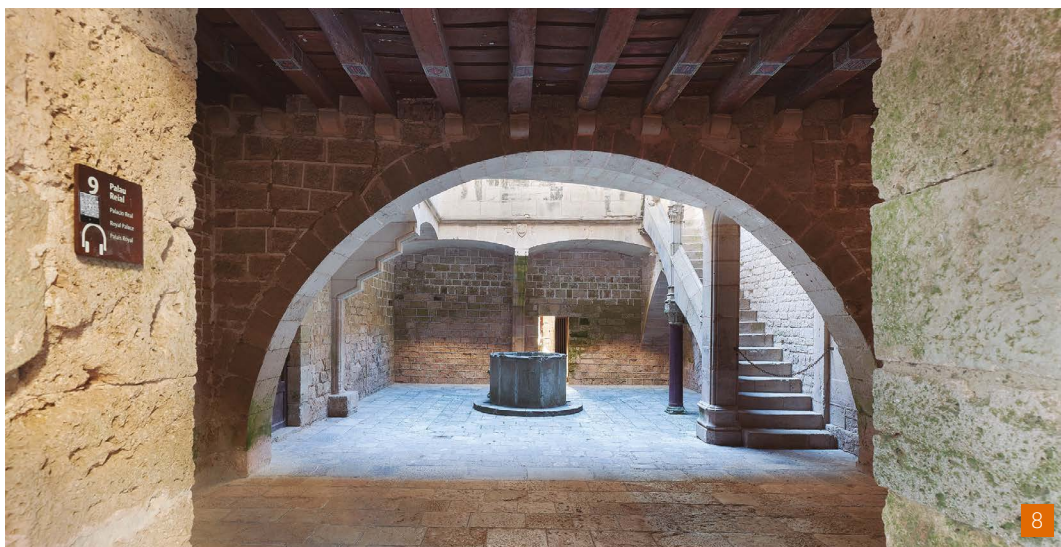
així, la seva localització no és la més adequada, ja que la forma còncava⁸ del paviment del Palau Reial provoca acumulacions d'aigua durant els dies de pluja, que acaba travessant la porta del dipòsit i accedint al seu interior.

[8] Fotografia general del Palau Reial on s'aprecia la forma còncava del paviment, on es produeixen inundacions en els dies de pluja (Fotografies: Carla Guinart Barberà).

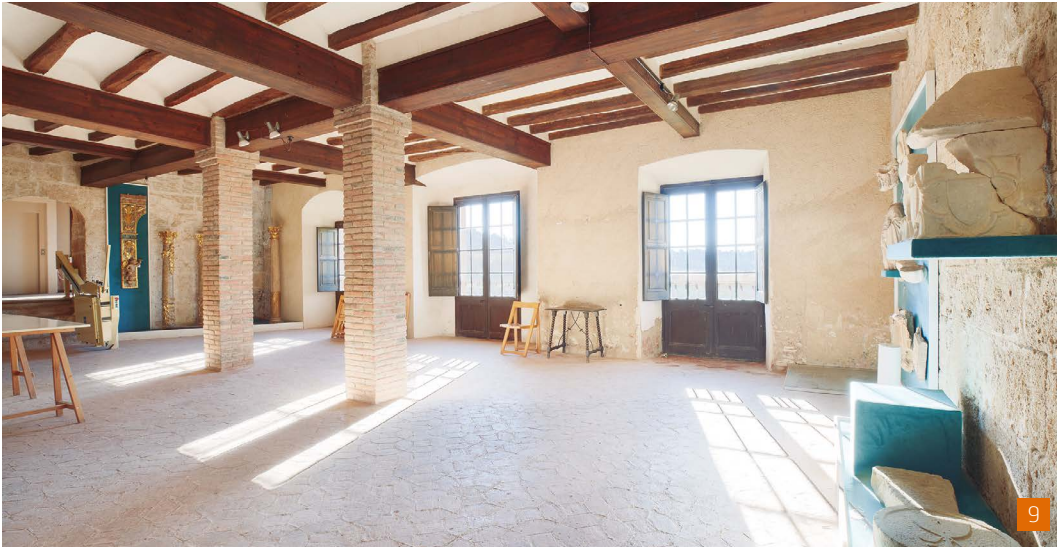
El **dipòsit 2** es troba gairebé buit, ja que en els anys noranta es va organitzar com una petita sala d'exposicions. Per tant, hi ha 60 peces exposades que no ocupen ni el 80% de l'espai.⁹ El mobiliari d'emmagatzematge que hi ha és molt escàs i està enfocat a l'exposició de les peces;¹⁰ així i tot, com una de les bases del mètode és el reaprofitament del mobiliari, se li podria trobar una utilitat.

[9] Dipòsit 2, amb un índex d'emmagatzematge inferior a les seves capacitats.

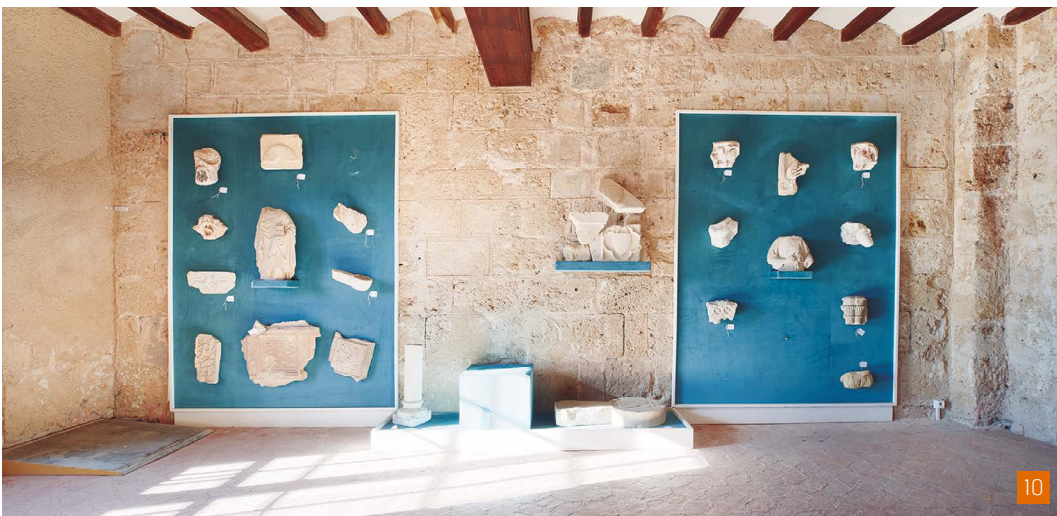
[10] Plafons verticals d'exposició folrats amb vellut, utilitzats per emmagatzemar 19 peces de material inorgànic.

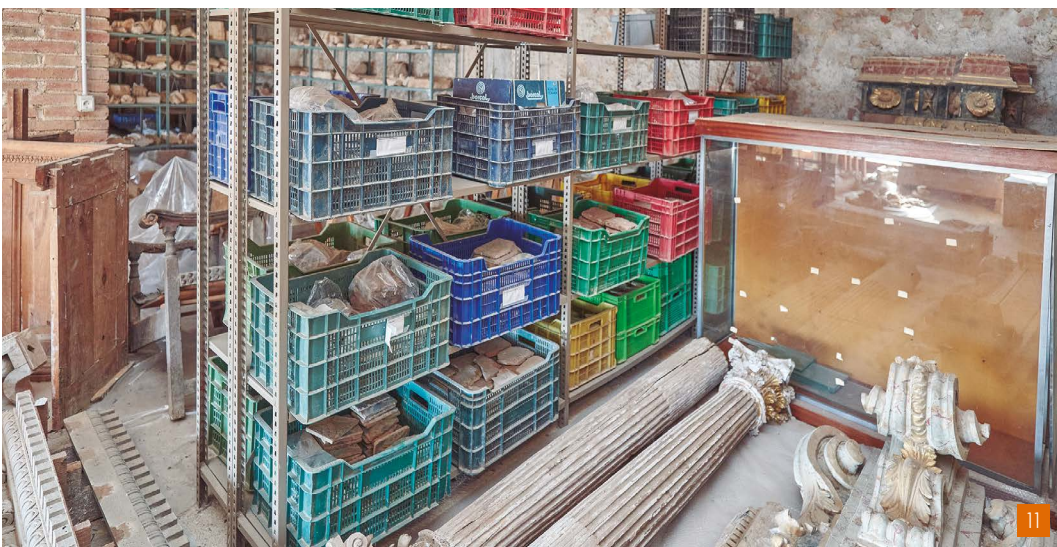
[11] Prestatgeria que emmagatzema les 58 caixes de rajoles de ceràmica (Fotografies: Carla Guinart Barberà).

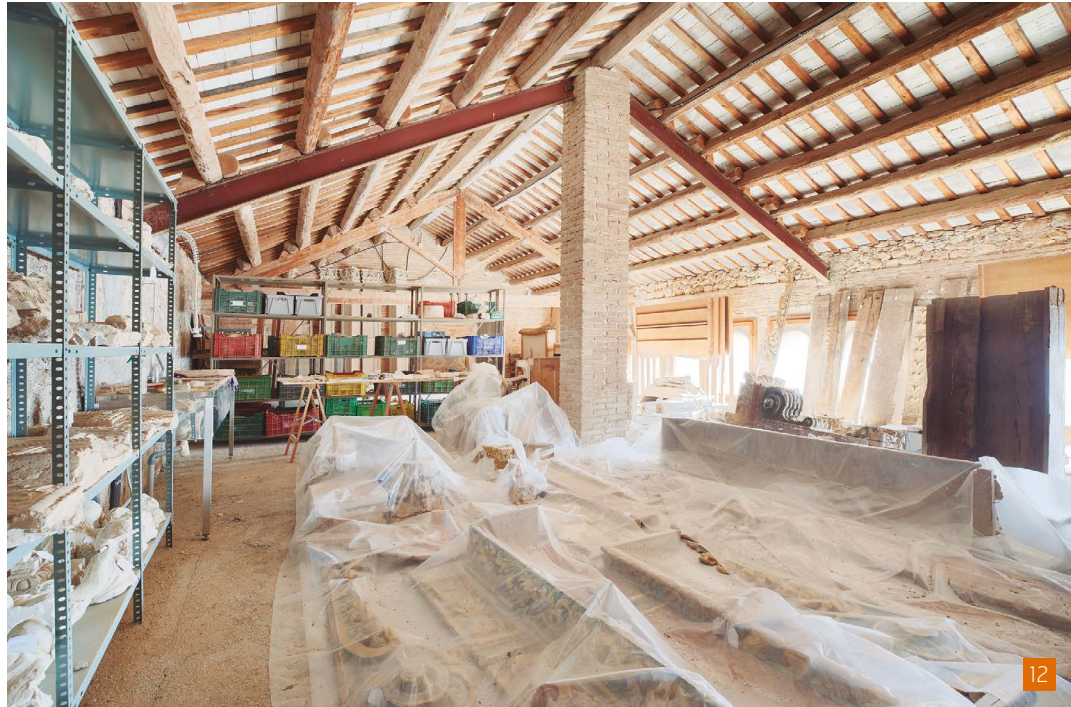
El **dipòsit 3** presenta 530 peces i 58 caixes de rajoles de ceràmica,¹¹ el més gran en nombre d'obres i d'espai,¹² però no té suficient espai ni mobiliari per emmagatzemar-les totes correctament, per tant, actualment es troba sobreesaturat.

[12] Vista general de les prestatgeries metàl·liques del dipòsit 3 i peces de fusta en contacte amb el terra i protegides amb plàstic, evidenciant la difícil circulació per l'interior (Fotografia: Carla Guinart Barberà).

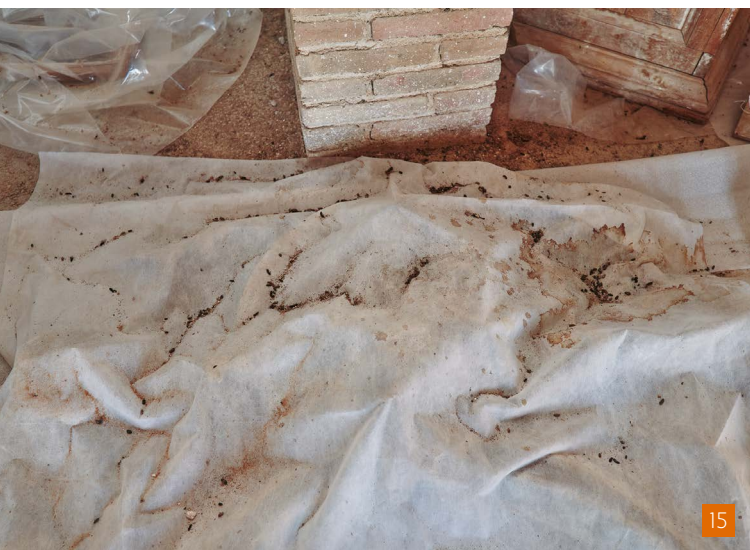
presència d'excrements de mides i formes variades, els plàstics protectors que cobreixen les peces es troben tacats d'orina ¹⁵ i, per últim, les obres de fusta presenten orificis produïts per l'atac d'insectes, a més de restes de serradures al voltant. ¹⁶ Per tal de considerar les problemàtiques esmentades i determinar el nivell de gravetat que presentaven els espais, s'ha considerat necessari desenvolupar més el control de plagues.

[15] Excrements i orins trobats en el dipòsit 3, sobre els plàstics protectors de les obres.

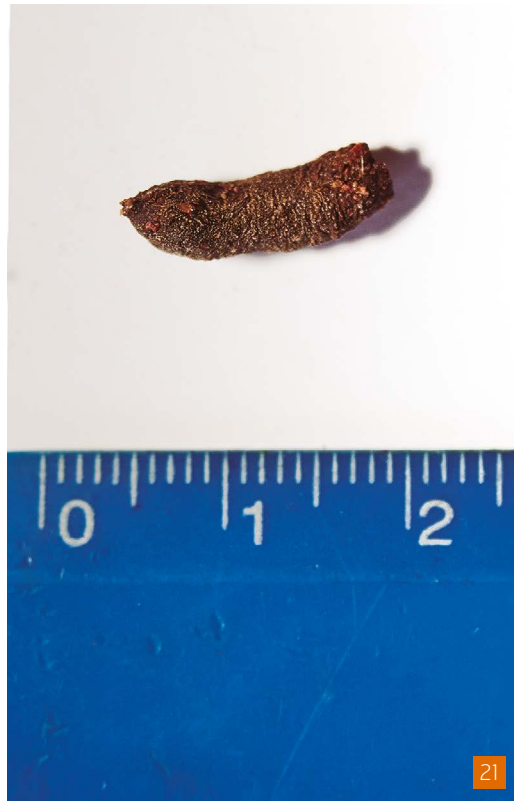
recollien el menjar sense caure en els paranyos.²⁰ Després d'aquests intents fallits es va optar per analitzar les mides i formes dels excrements trobats en els dipòsits. Gràcies a aquesta segona anàlisi s'ha pogut confirmar la presència de ratolins, a més a més, per les mides variades dels excrements ²¹ i ²² s'intueix que es tracta d'una plaga de rosegadors de pesos variats.²⁵ La problemàtica principal dels rosegadors, com a agent degradador, és la destrucció del material orgànic com la fusta, utilitzat com a font d'aliment i per a la creació de nius. Aquests també poden atraure a noves plagues nocives per al patrimoni.²⁶

[21] Excrement de rosegador de mida gran.

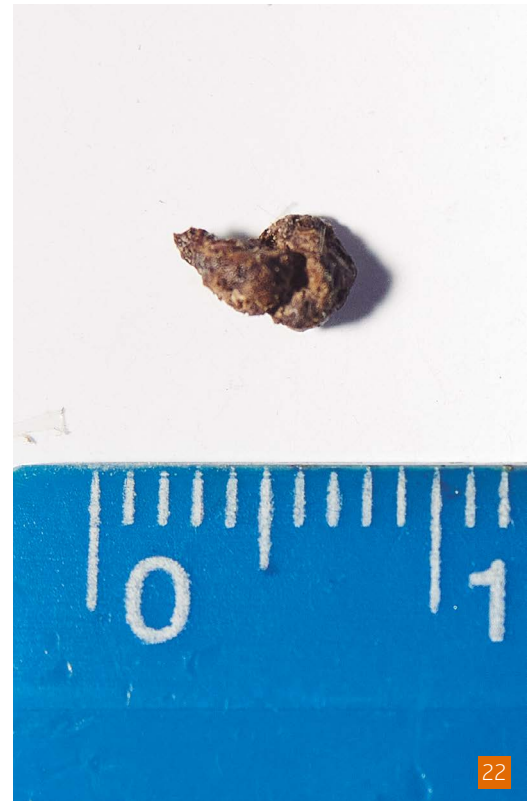
[22] Excrement de rosegador de mida mitjana.
(Fotografies: Carla Guinart Barberà).

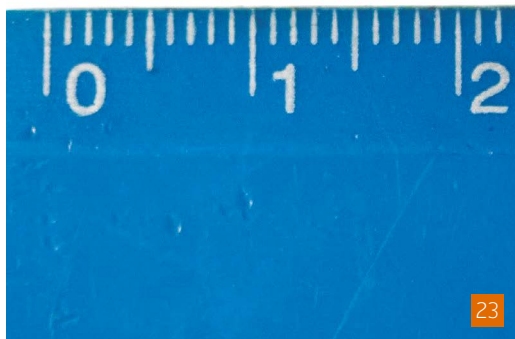
ratpenats, s'han catalogat com a espècies degradadores dels béns emmagatzemats a l'interior dels tres dipòsits, ja que el pH àcid dels seus orins i excrements propicia la destrucció de policromies i daurats, i accelera processos de degradació de la fusta, el ferro, la pedra, la ceràmica, el guix, la terracota i els teixits.²⁹

[23] Excrement de ratpenat que s'identifica per la presència de parts blanques. (Fotografia: Carla Guinart Barberà).
