Actuacions històriques, consideracions i exemples al voltant de la conservació dels vitralls emplomats.

Historical Interventions, Considerations and Examples of the Preservation of Leaded Stained Glass.

Jordi Bonet

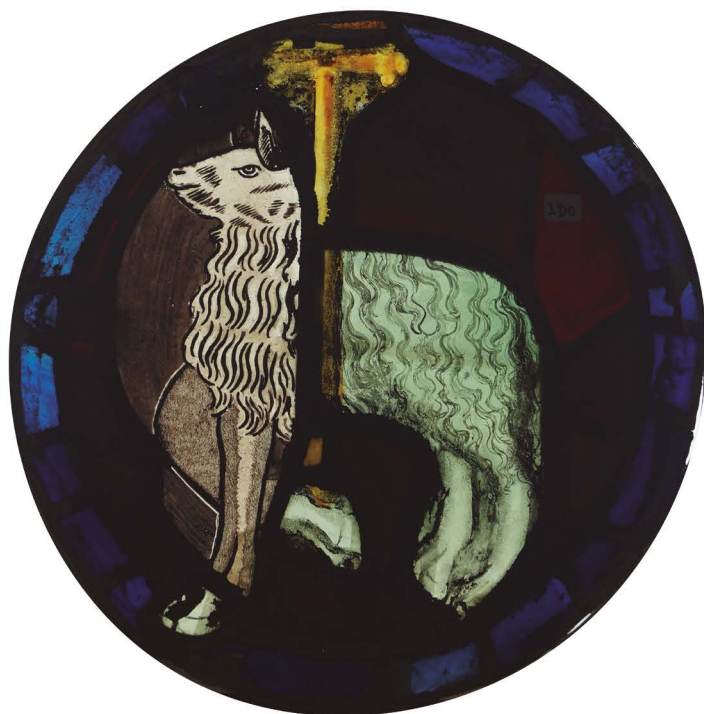
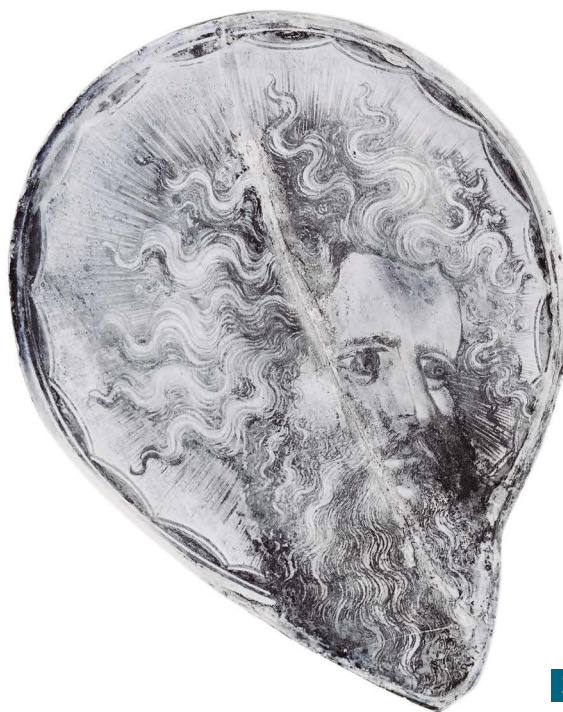
[3] *Agnus Dei* a la traseria del vitrall de Sant Llorenç i Sant Andreu, del vitraller Nicolí de Maraya de la Catedral de Barcelona, i imatge tractada amb RTI de la cara de Sant Andreu, on s'aprecia el traç delicat de l'autor medieval (Fotografia: J. Tsedenova).

El tractament de les restauracions anteriors continua sent un punt molt delicat d'abordar en el qual es creuen arguments en sentits oposats. En una de les traceries del vitrall de Sant Llorenç i Sant Andreu de la Catedral de Barcelona, realitzat pel vitraller francès Nicolí de Maraya a principis del segle XV, trobem una reparació feta sobre un petit plafó on es representa un *Agnus Dei*. El tors i cap de l'animal és una representació mal feta d'un xai, elaborada barroerament per un pintor de vitralls poc hàbil; les potes posteriors són pintades delicadament pel magnífic taller

de Maraya, amb una anatomia correcta de l'animal i amb delicades plomades de grisalla de perfilar. La reposició ja apareix en una fotografia de l'any 1912 i, per les característiques del vidre usat i del plom, podria datar-se al segle XVIII.³ La peça serà visible en la documentació i amb prismàtics, però difícilment a ull nu. El debat sobre la conservació d'aquesta peça, presentat com a exemple, no és l'objectiu d'aquest text, i és una disjuntiva que apareix contínuament en qualsevol restauració de vitralls.

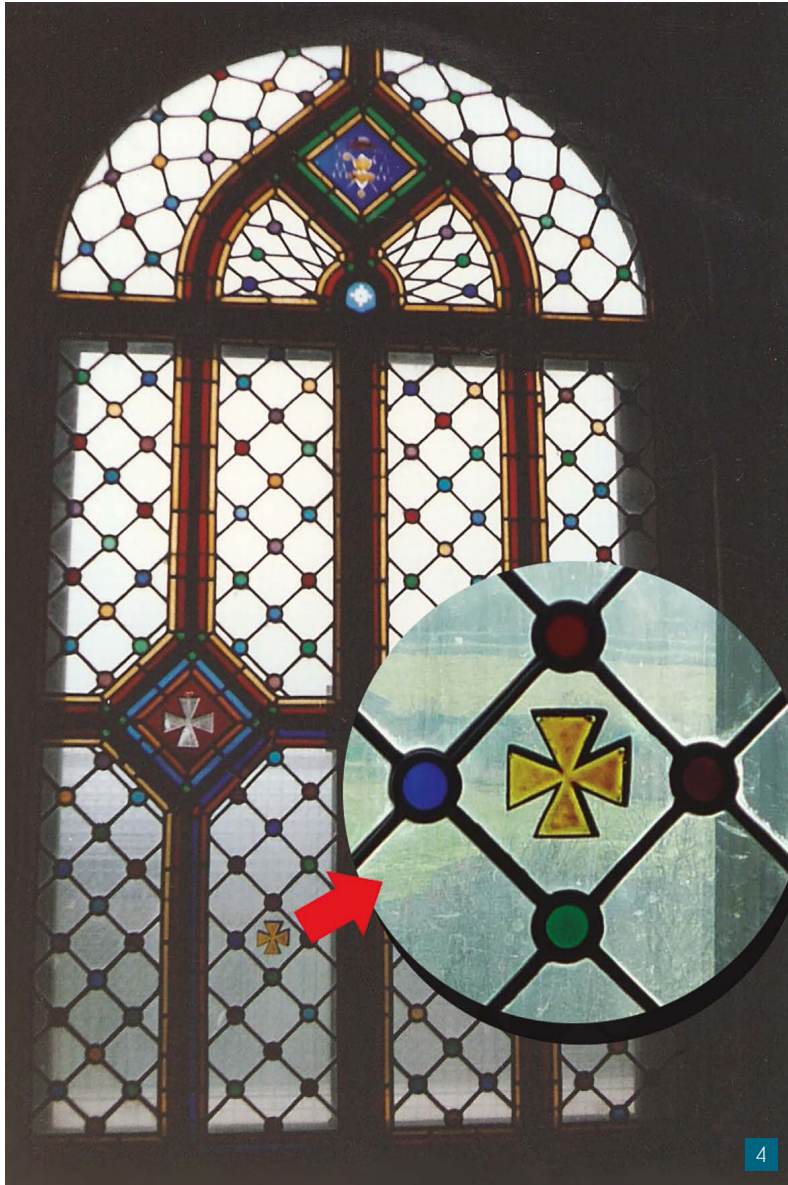
[4] Vitrall del palau episcopal de la Seu d'Urgell amb la peça substituïda per una creu daurada, en memòria d'un tret disparat durant la persecució de religiosos de l'any 1936 (Fotografia: X. Bonet).

Algunes reparacions han agafat una significació pròpia. Una reparació d'un vitrall geomètric del palau episcopal de la Seu d'Urgell s'usa com a memorial. La peça trencada per un tret durant la persecució de religiosos del 36, es va substituir per un vidre amb una creu pintada amb groc de plata.⁵ Algunes reparacions s'han convertit en icòniques per la seva deliberada manca de respecte a allò que pretenien reparar. A la catedral de Tarragona, a la rosassa de ponent-nord de la porta de l'Evangeli, situada damunt del seu timpà, la llacuna en una cara és completada amb un fragment d'arquitectura. D'altres són enigmàtiques reposicions, a la rosassa del monestir de Pedralbes, peça d'origen gòtic amb múltiples manipulacions, una de les cares és idèntica a una altra de la

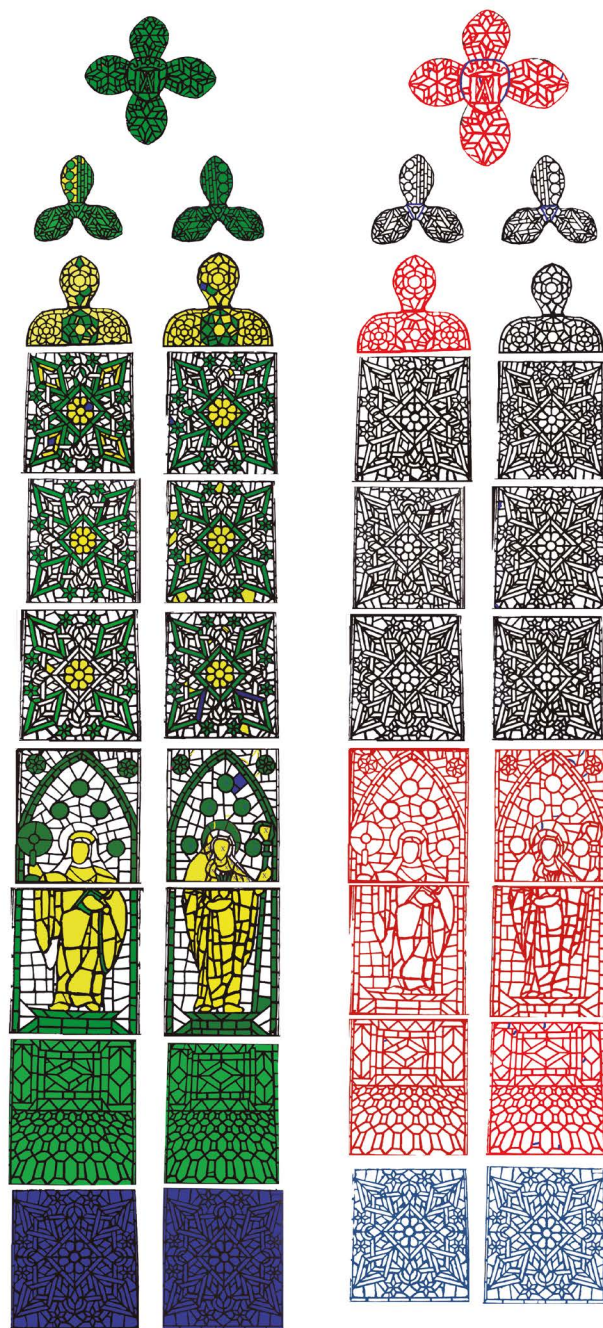
■ Vidre modern ■ Plom s. XX
 ■ Vidre s.XVIII ■ Plom s. XVIII
 ■ Vidre gòtic ■ Plom s.XIX

[5] Esquemes d'autenticitat del vitrall de les abadesses pel vidre i el plom. En aquest cas només s'acoloreixen les peces sobre les quals no hi ha cap dubte (Fotografia: Taller Ravella).

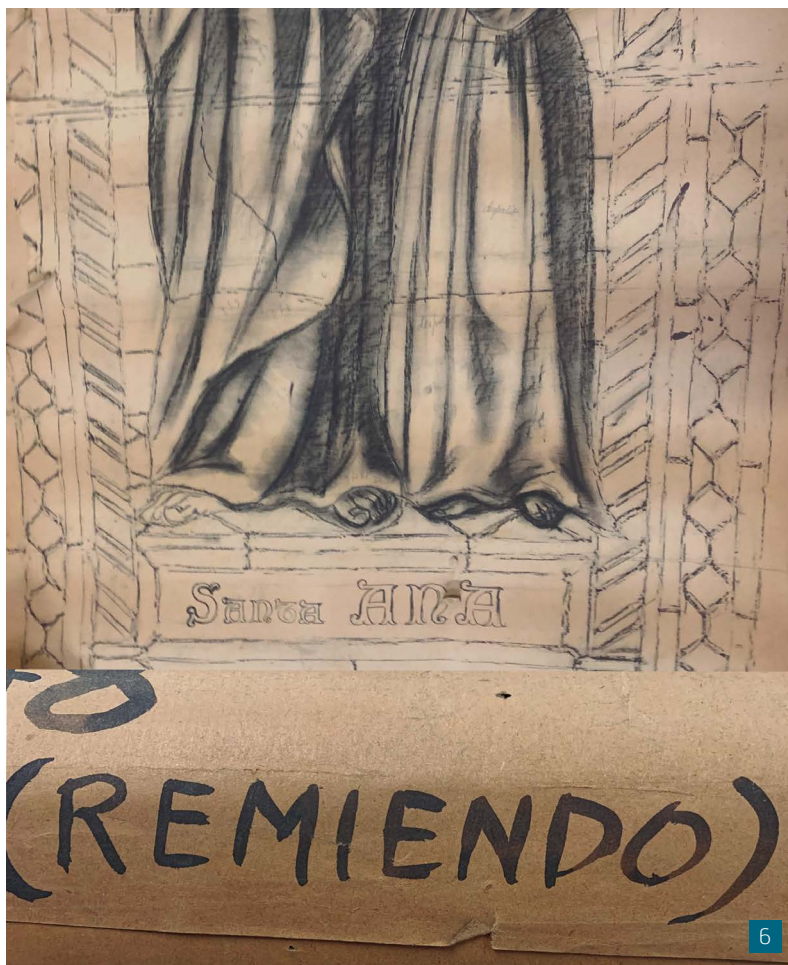
[6] Documents de *remiendos* fets pel taller Granell a la seu de Manresa. S'aprecien els traços del plom antic i les peces que es reintegraran (Fotografia: Taller Granell).

Els *remendos* han deixat una traça documental, que rarament és pública, en forma de calcs i dibuixos, generalment sobre paper kraft. ⁶ Aquests documents eren una eina en l'actuació de reparació i, en cap cas, una memòria de la tasca realitzada. Ara són rars documents, conservats generalment en els tallers que van fer aquestes actuacions, valuósíssims per al conservador que documenta l'originalitat d'una obra.

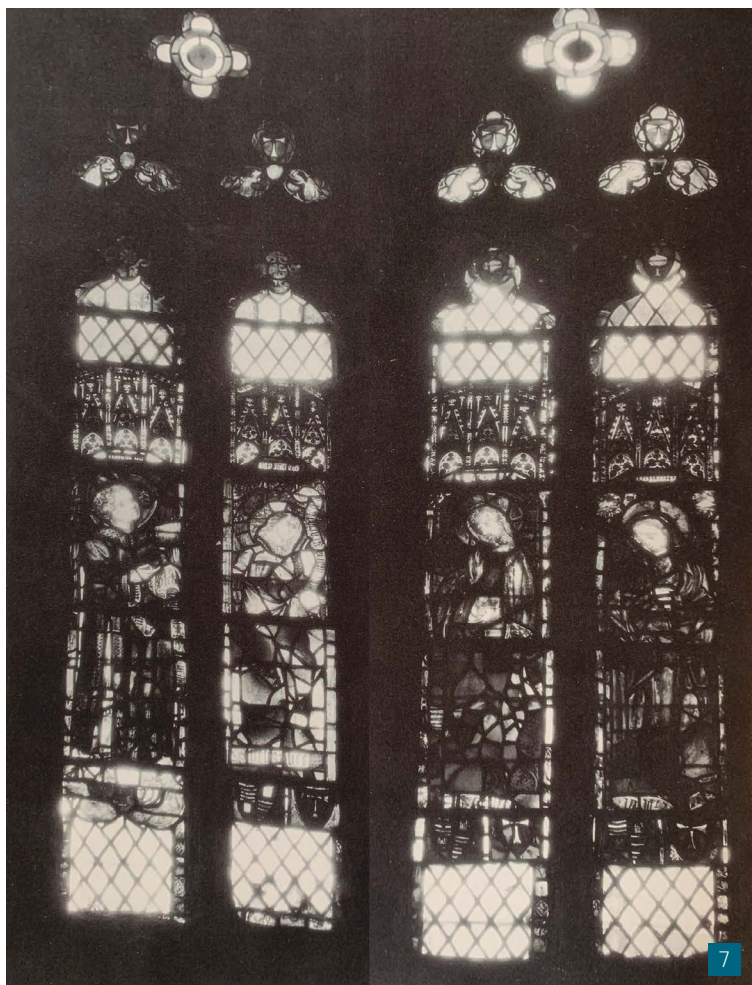
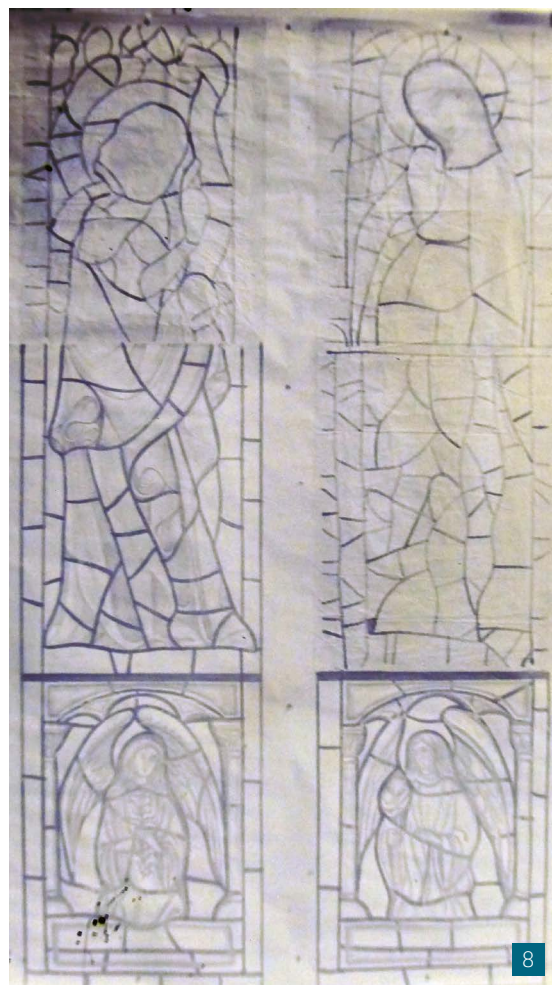
[7] Fotografies de Josep Gudiol de 1933 de la capella dels Sastres de la Catedral de Tarragona. La restauració de l'any 1956 retira les addicions de vidre blanc i les completa amb noves ornamentacions d'estil gòtic (Fotografia: © Institut Amatller d'Art Hispànic).

[8] Documentació fotogràfica del taller Granell on es veuen els calcs dels ploms dels plafons originals, les noves reposicions pintades amb traços més gruixuts i el dibuix de les àrees a reintegrar (Fotografia: Museu del Disseny de Barcelona).
