Manifestacions pictòriques al claustre gòtic de la catedral de Pamplona.

Pictorial Scenes in the Gothic Cloister of Pamplona Cathedral.

Violeta Romero Barrios

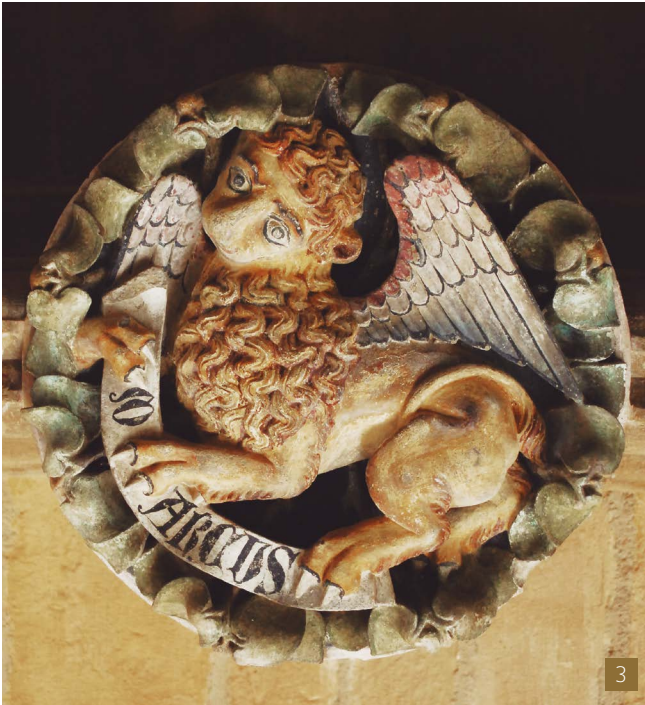
[3] Clau lateral del tram T. Representa Sant Marc. Primera fase constructiva del claustre (Fotografia: Arxiu Secció de Registre, Béns Mobles i Arqueologia. Govern de Navarra).

Passem, a continuació, a descriure breument cada grup d'elements estudiats. **2** En primer lloc, destaquem les **claus de volta**. Es tracta dels elements més interessants del conjunt. La seva presència per tot l'espai (les quatre galeries del claustre) ens dona molta informació des de diversos punts de vista, fet que les converteix en els elements que més dades ens aporten, sumat a la gran varietat de disseny i policromia que presenta. **3 - 6**

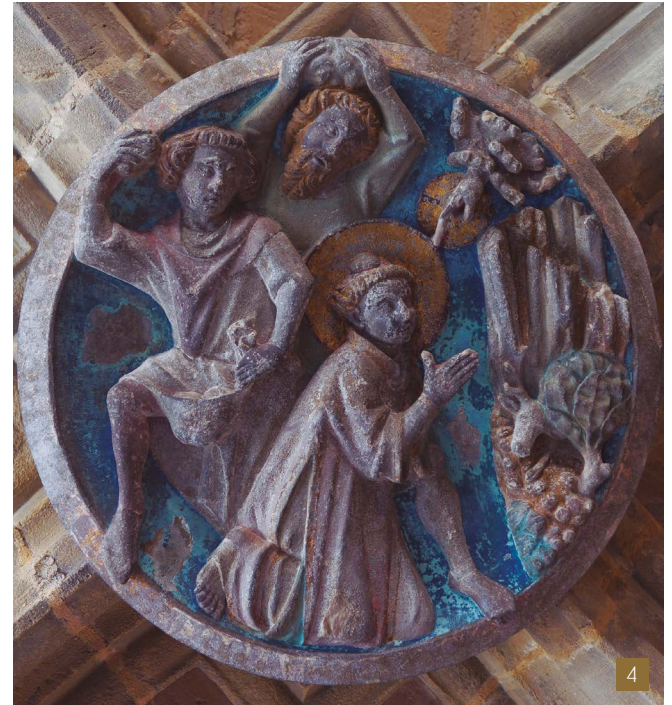
[4] Clau central del tram I. Representa el martiri de Sant Esteve. Tercera fase constructiva del claustre (Fotografia: PETRA. *Informe de la 10ª fase de restauración del claustro de la catedral de Pamplona*. Petra, 2019 (inèdit). Archivo IPV, Gobierno de Navarra).

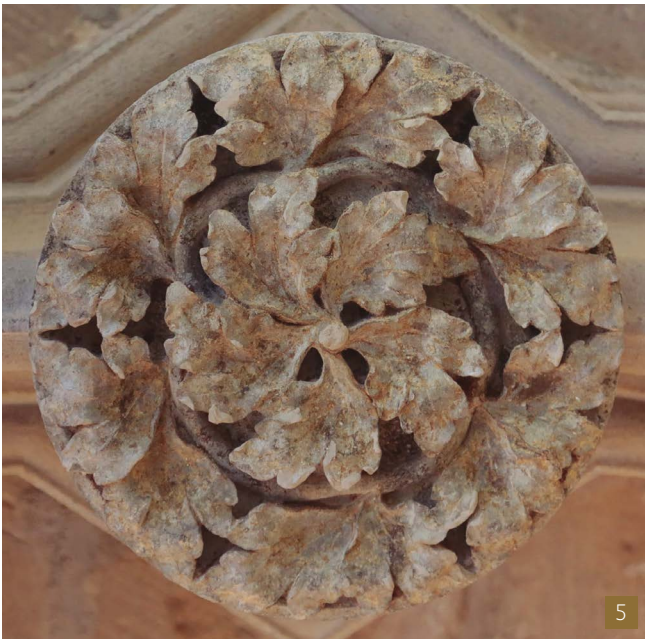
[5] Clau lateral del tram E. Decoració vegetal. Segona fase constructiva del claustre (Fotografia: ARTYCO. *Memoria de la restauración del claustro de la catedral de Pamplona. 11ª fase*. Artyco, 2019 (inèdit). Archivo IPV, Gobierno de Navarra).

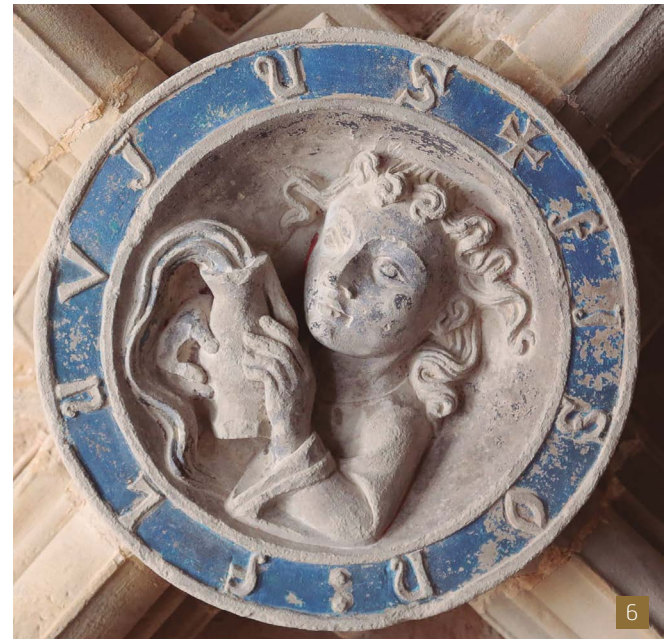
[6] Clau central del tram A. Representa el riu Fisión. Segona fase constructiva del claustre, però probablement executada a la primera (Fotografia: ARTYCO. *Memoria de la restauración del claustro de la catedral de Pamplona. 11ª fase*. Artyco, 2019 (inèdit). Archivo IPV, Gobierno de Navarra).

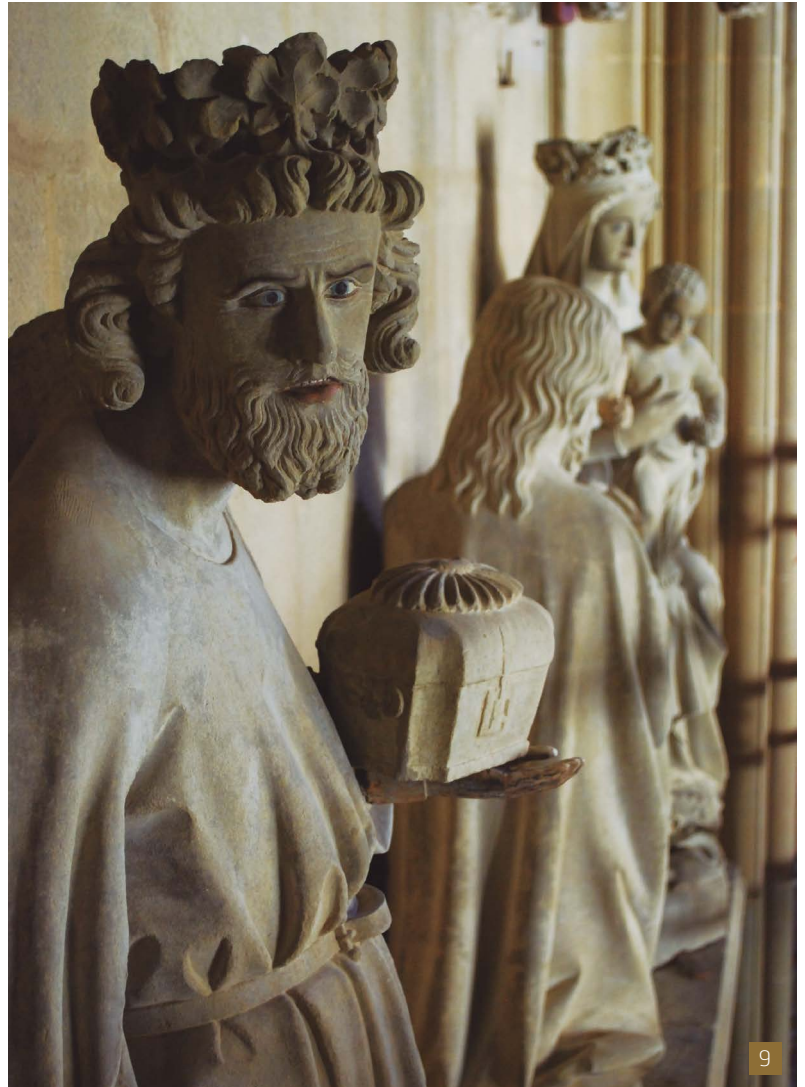
[9] Grup escultòric de l'Epifania. S'observen els trets facials marcats amb color (Fotografia: Arxiu Secció de Registre, Béns Mobles i Arqueologia. Govern de Navarra).

Quant a altres **elements escultòrics**, a la galeria est del claustre trobem obres exemptes realitzades de manera independent a portades monumentals o sepulcres. Es tracta, en primer lloc, de l'escena esculpida de l'Epifania, **9** situada al mur est del tram T i les escultures de Sant Pere i Sant Pau, que flanquegen l'entrada de la capella Barbazana, al tram R. En aquests elements ens trobem amb els trets facials marcats amb pintura: ulls, llavis, celles.

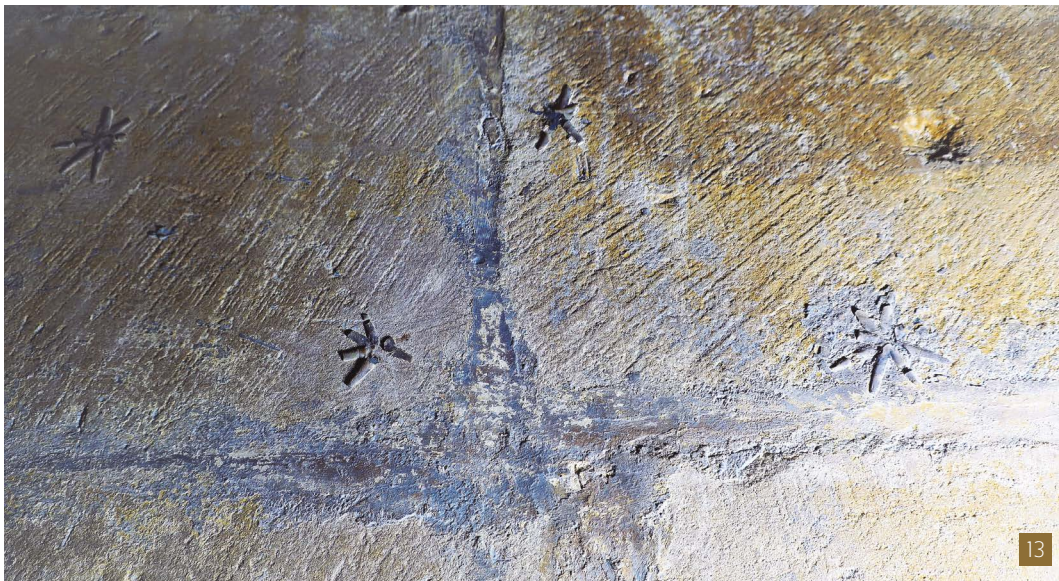
[13] Estrelles aplicades de cera en el fons de l'arcosoli del sepulcre de Garro (Fotografia: SAGARTE. *Memoria de la restauración del claustro de la catedral de Pamplona. Fase 5*. Sagarte, 2018 (inèdit). Archivo IPV, Gobierno de Navarra).

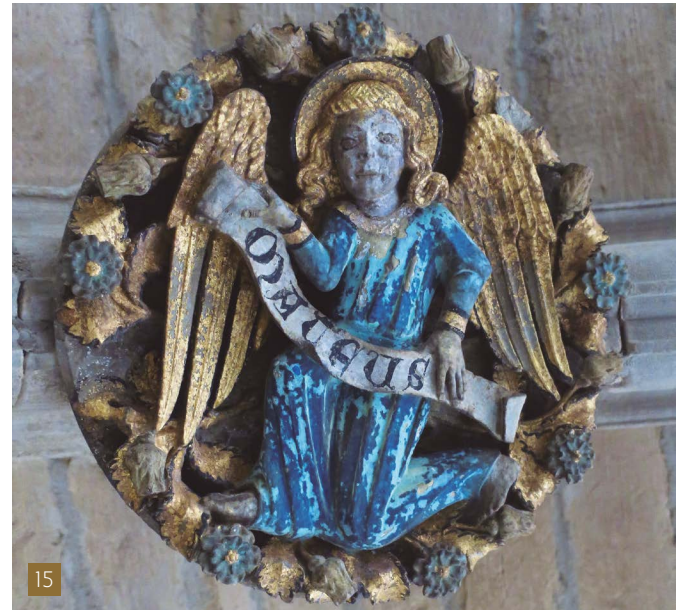
[15] Clau lateral del tram Q. *Sant Mateu Evangelista*. S'observa a la túnica blava els diferents tons d'aquest pigment (Fotografia: SAGARTE. *Memoria de la restauración del claustro de la catedral de Pamplona. Fase 5*. Sagarte, 2018 (inèdit). Archivo IPV, Gobierno de Navarra).

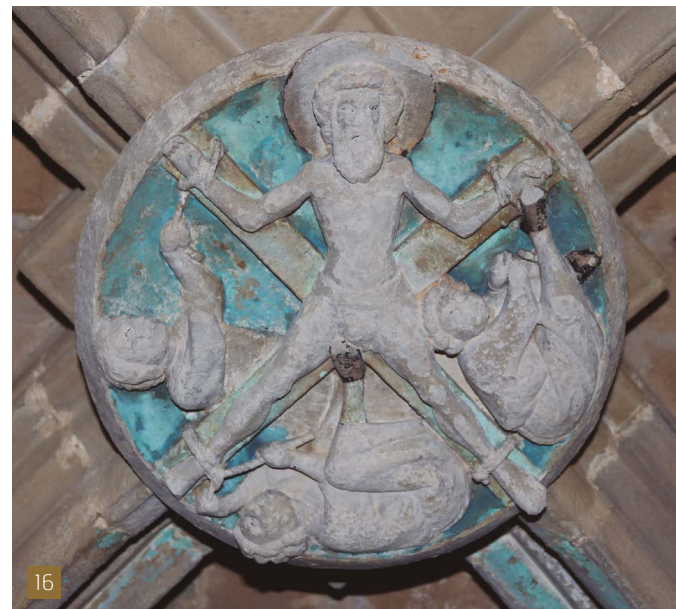
[16] Clau central del tram L. *Martiri de Sant Andreu*. Ha perdut pràcticament tots els tons aplicats, excepte el negre a les sabates i el blau del fons, que presenta decoloració respecte al to habitual de l'atzurita (Fotografia: SAGARTE. *Memoria de la restauración del claustro de la catedral de Pamplona. Fase 7*. Sagarte, 2018 (inèdit). Archivo IPV, Gobierno de Navarra).

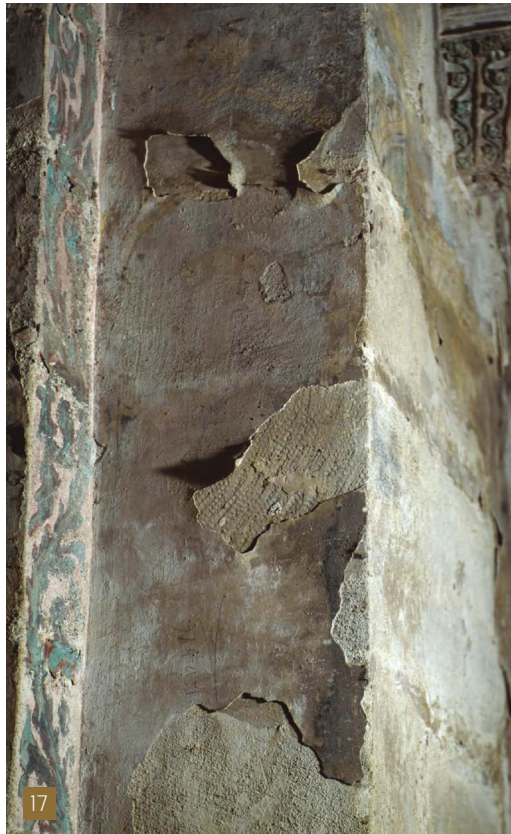
[17] Lateral esquerre del sepulcre de Sánchez de Asíaín. S'observen els aixecaments de la pintura mural (Fotografia: LAR-RION & PIMOULIER. Arxiu Secció de Registre, Béns Mobles i Arqueologia. Govern de Navarra).

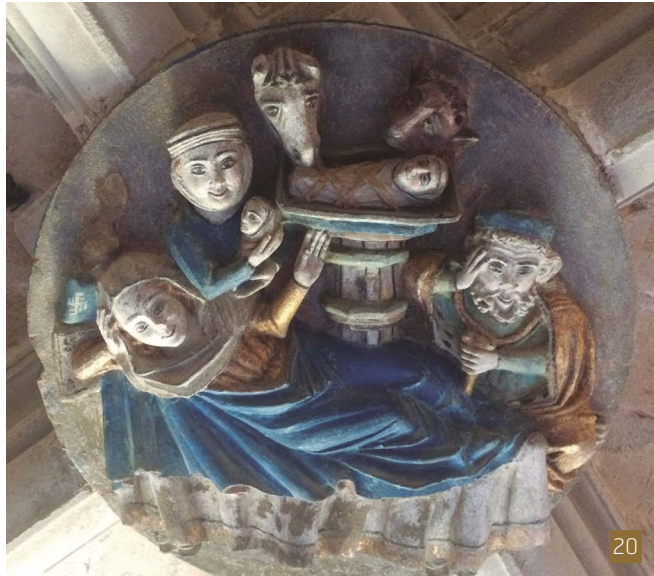
20

[20] Clau central del tram O. Representa la Nativitat. Primera fase constructiva del claustre.

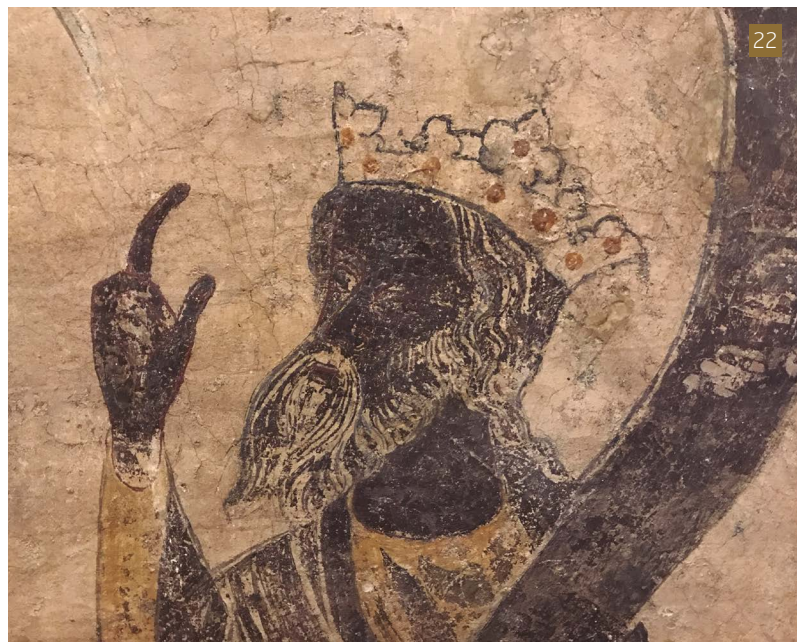
[22] Pintures murals de l'Arbre de Jessè (originals al Museu de Navarra). Alteració de pigments (Fotografia: Arxiu Secció de Registre, Béns Mobles i Arqueologia. Govern de Navarra).

Quant a l'estat de conservació i les causes d'alteració de les policromies presents al claustre de Pamplona, resulta evident que han patit nombroses alteracions, destacant entre elles les de tipus químic, a causa de les nombroses zones que presenten alteracions cromàtiques per modificacions dels materials constitutius, com han corroborat les anàlisis realitzades. Segons es pot observar, es tracta d'alteracions molt antigues com, per exemple, manifesten les pintures murals arrencades als anys 40 del segle XX. ²²
