# La restauració, la museïtzació i la conservació preventiva de *Les Sorres X*.

## *The restoration, museumisation and preventive conservation of Les Sorres X.*

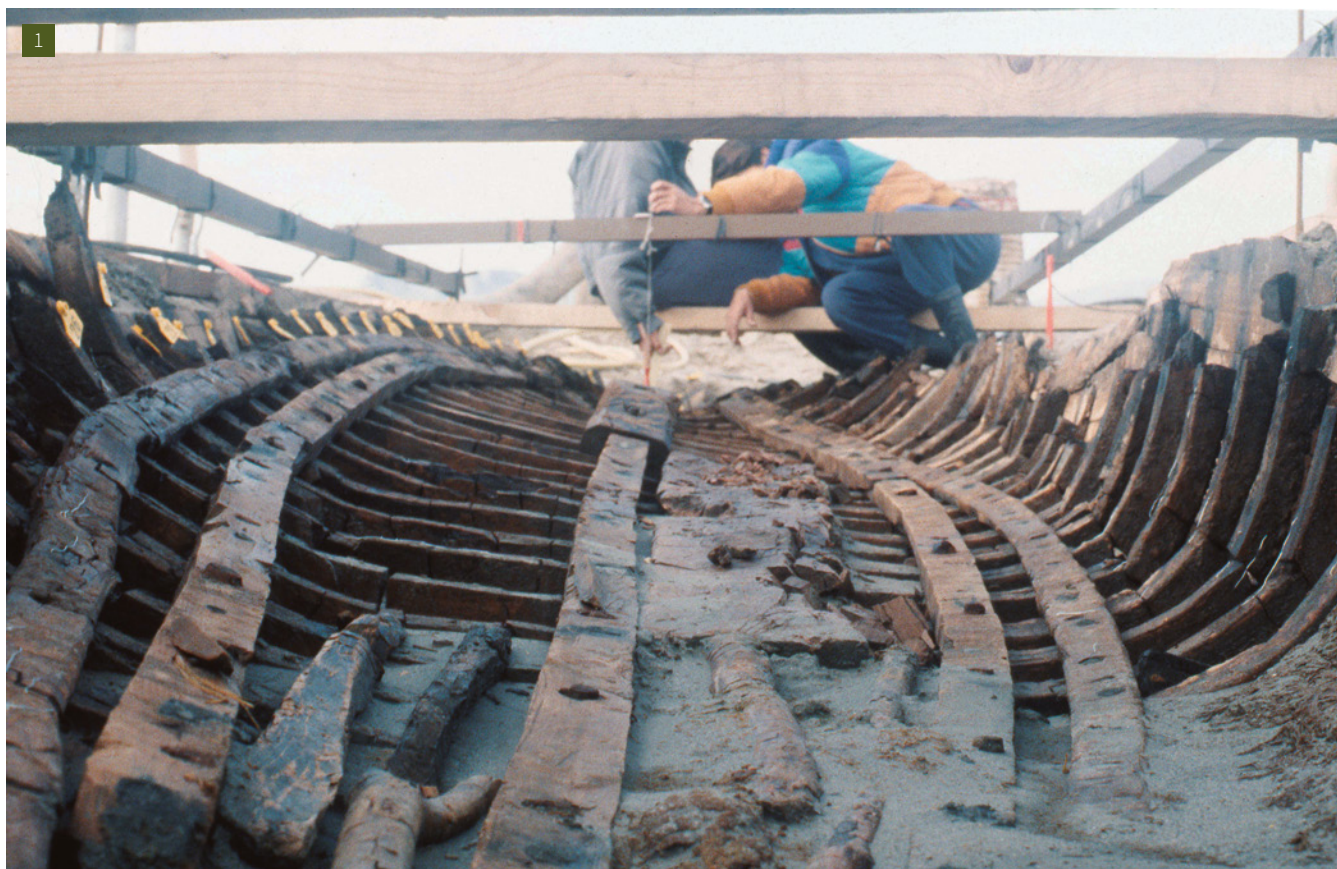
L'estat de conservació del vaixell, com a estructura, era dolent, a causa de la fragmentació d'algunes parts, a la transformació dels claus de ferro en òxid i de les clavilles de fusta que ja no complien la seva funció d'unió. La manca de subjecció entre els elements constructius va fer necessari el seu desmantellament. Calia desmuntar totes i cadascuna de les peces, per traslladar-les al laboratori que tenia el Centre d'Arqueologia Subaquàtica de Catalunya (CASC) a Girona, unes instal·lacions especialitzades en conservació i restauració de materials arqueològics humits de naturalesa orgànica.

Malgrat que l'estat de conservació de la fusta en general era bo, depenent de l'element arquitectònic, segons la seva situació en el jaciment i de l'espècie de la fusta utilitzada per a la seva construcció, l'estat de conservació era divers. Presentaven un bon grau de conservació: la quilla, la taula de la quilla i les escues que eren de xiprer, el paramitjal que era d'om, i la paramola de pi. El folre de pi que tenia una capa de pega al seu interior, també es conservava força bé. La fusta d'alzina de les quadernes semblava estar ben conservada, però tant els medissos com les estameneres estaven molt fragmentats degut a la pressió de la sorra. ■

[1] Fragmentació de les quadernes, deformació de les sobre-escoes i restes de l'estora d'espart, vist des de popa (Fotografia: Arxiu MAC-CASC).

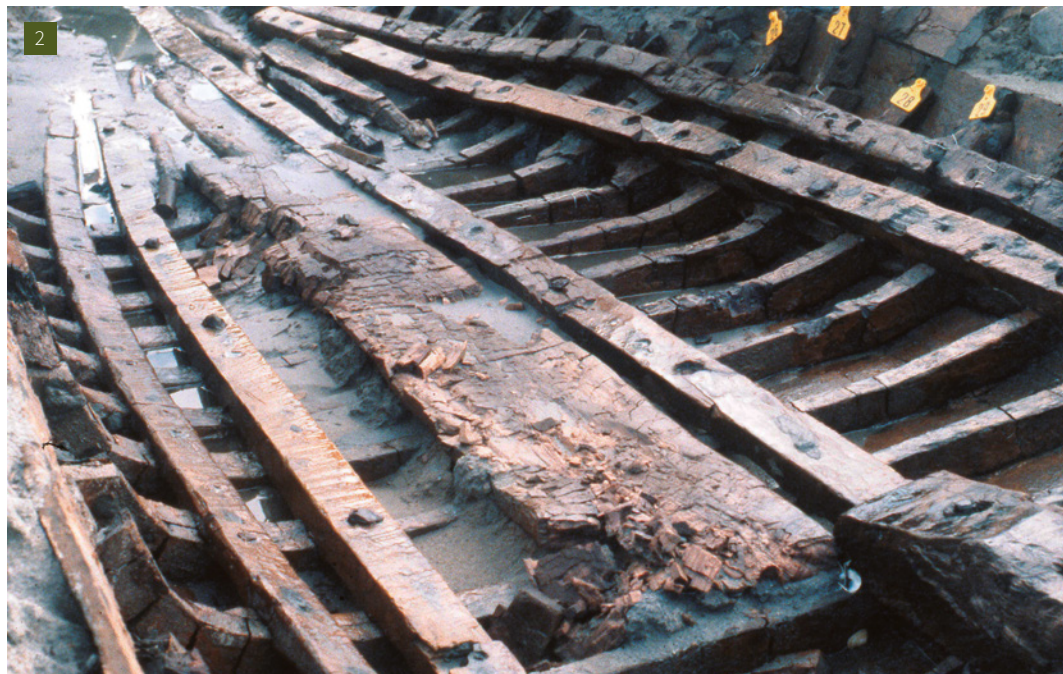
Les sobre-escoes interiors i exteriors, fets de pi, eren els elements que estaven en pitjor estat de conservació. No es van poder recuperar les taules del pallol, <sup>2</sup> a causa de l'avançat estat de descomposició de la fusta, feble i molt fragmentada. Cap element havia estat atacat pels xilòfags gràcies a l'ambient anaeròbic.

[2] Deteriorament de les taules de pallol.

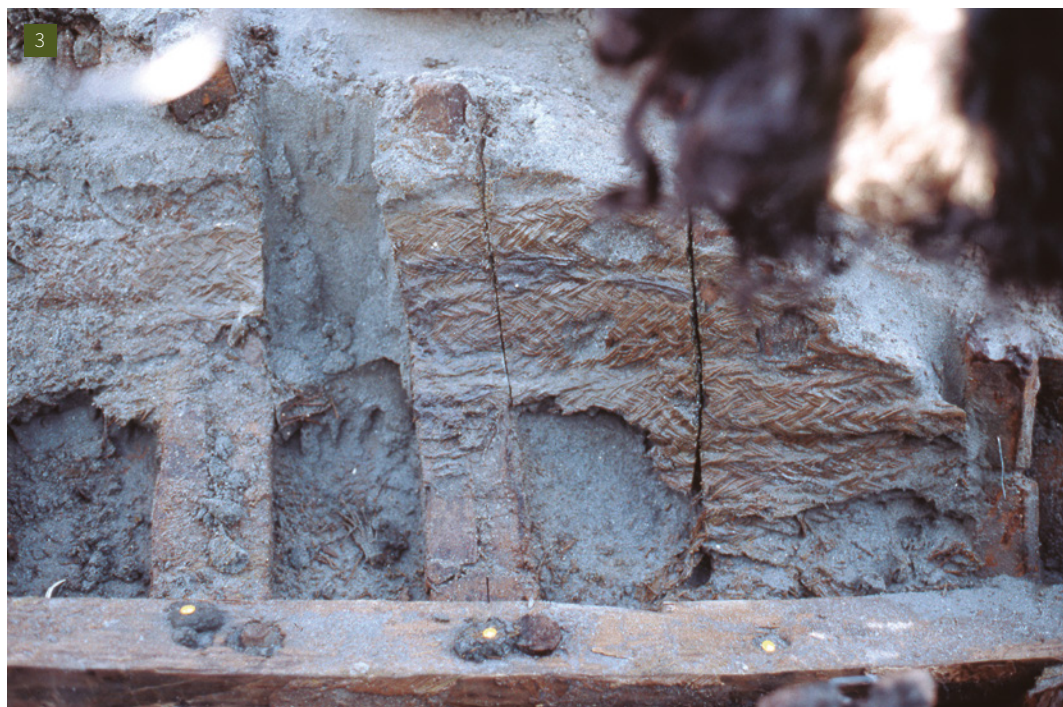
[3] Traient l'estora d'espart localitzada a popa (Fotografies: Arxiu MAC-CASC).

Un cop extreta la sorra i buidada la càrrega, es va haver de retirar el llit d'espart, per a poder treure tot els elements de l'estructura. <sup>5</sup> Per a la futura conservació de la fusta era molt important que la neteja fos exhaustiva: calia eliminar tota la sorra, tot el llot, que podia ser focus de fermentació o

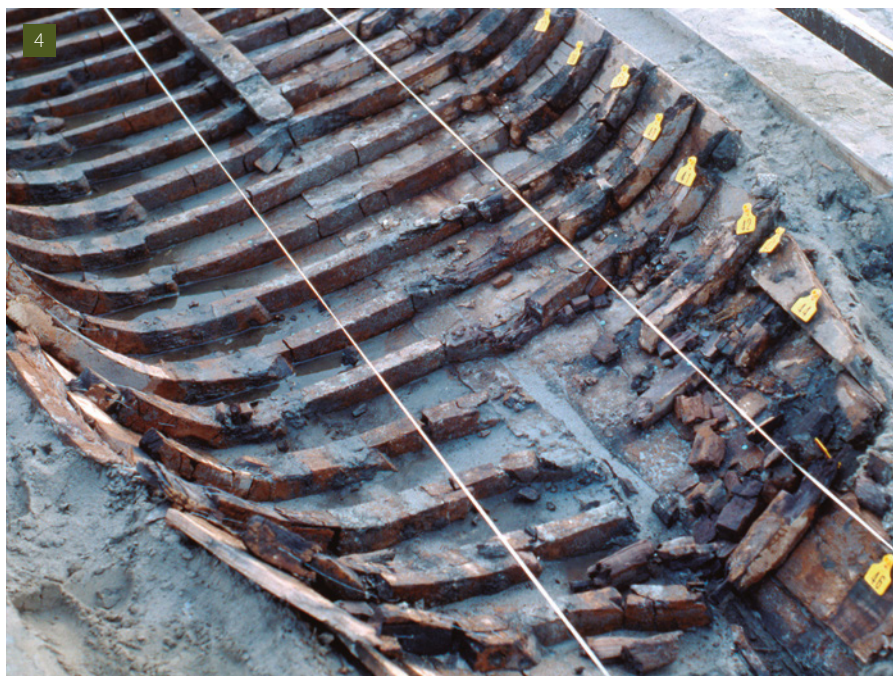
claus ja s'observava que la fusta tenia menys consistència. En aquest sistema de construcció naval, anomenat d'esquelet, gairebé totes les unions estaven fetes amb claus de ferro; sols alguns elements longitudinals estaven fixats entre ells amb clavilles de fusta, per consegüent, hi havia un elevat nombre de claus i de corrosió. Per tot això, la fase de neteja va ser molt lenta i laboriosa. Per mantenir

[4] Estat de conservació de les quadernes durant el procés desmantellament.

unides les parts fragmentades es van utilitzar escuradents, engassats i filferro d'acer al carboni trempat.<sup>6</sup> [4]

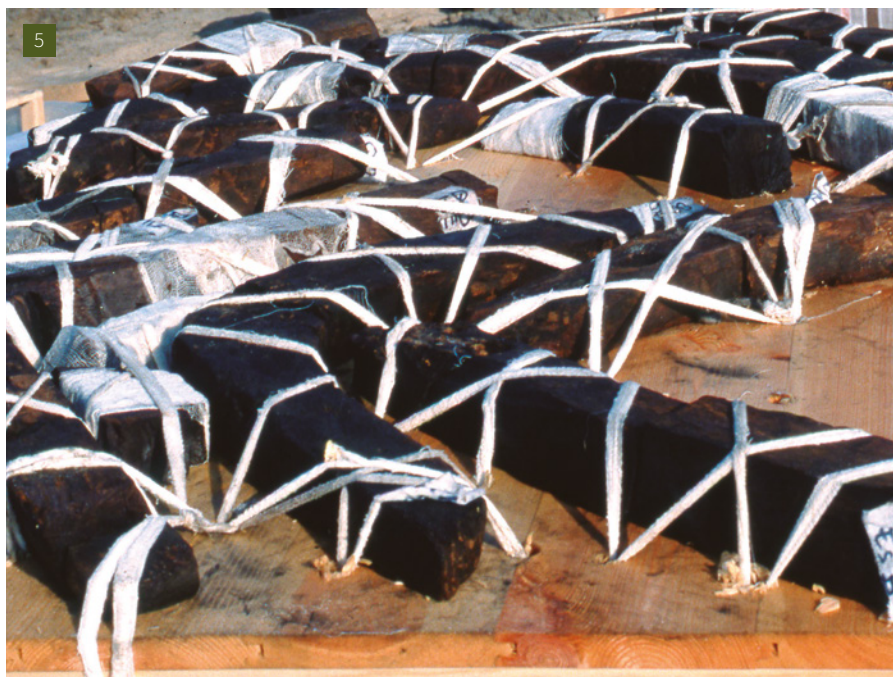
[5] Quadernes lligades amb gassa sobre les lleixes preparades per al transport (Fotografies: Arxiu MAC-CASC).

Un cop les peces estaven netes, documentades i ja s'havien units els fragments, s'ordenaven sobre lleixes de fusta perforada, on s'anaven subjectant amb gassa, i es marcava la numeració de la peça amb roba de cotó i marcadors indelebles.<sup>5</sup> Per tal d'evitar que s'assequés la fusta, i per a protegir-la dels canvis de temperatura i del sol, aquestes lleixes amb les peces del buc es van posar de manera provisional dins d'una rasa a prop de la excavació, folrada amb geotèxtil, plena amb aigua del mateix canal i tot cobert amb plàstic fosc. Així van estar deu dies, mentre s'acabava la construcció del dipòsit que havia de servir per al seu transport fins a Girona i per al tractament de la fusta. A peu d'excavació s'havia construït un dipòsit d'acer inoxidable amb prou capacitat per fer el tractament de totes les fustes fixades als suports (4,5 m de llarg, 1,5 m d'amplada i 1,5 m d'alçària).

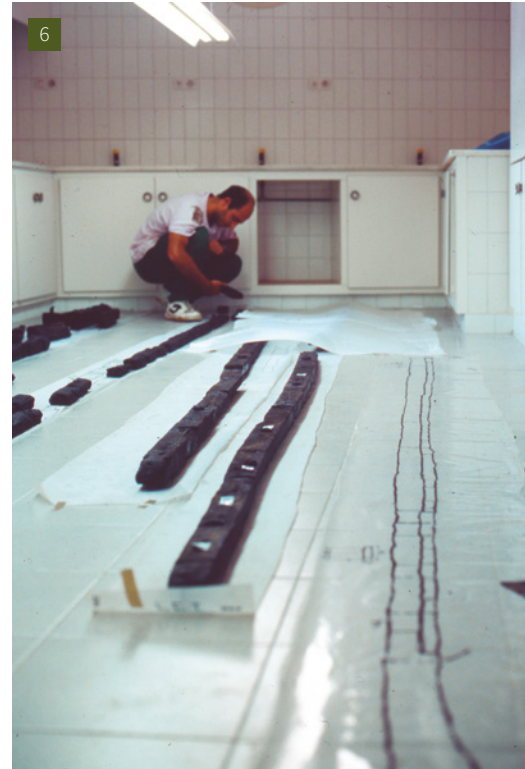
[6] Revisió dels calcs després del tractament de consolidació (Fotografia: Arxiu MAC-CASC).

Un cop finalitzat el procés de consolidació de la fusta, es van tornar a presentar els fragments de cada peça sobre els calcs, es van fixar els fragments amb grapes fetes amb acer al carboni trempat i es van dibuixar les marques que no s'havien observat a peu d'excavació.<sup>6</sup> Gairebé tots els fragments identificats es van marcar amb la nomenclatura de la peça i el número del fragment, utilitzant un plàstic blanc que quedava fixat amb una grapa. Després, es van guardar totes les peces, embalades amb plàstic de bombolles, a l'espai d'emmagatzematge del mateix centre. Es van conservar en bosses alguns fragments de fusta que no tenien cap nomenclatura que les atribuís a una peça.

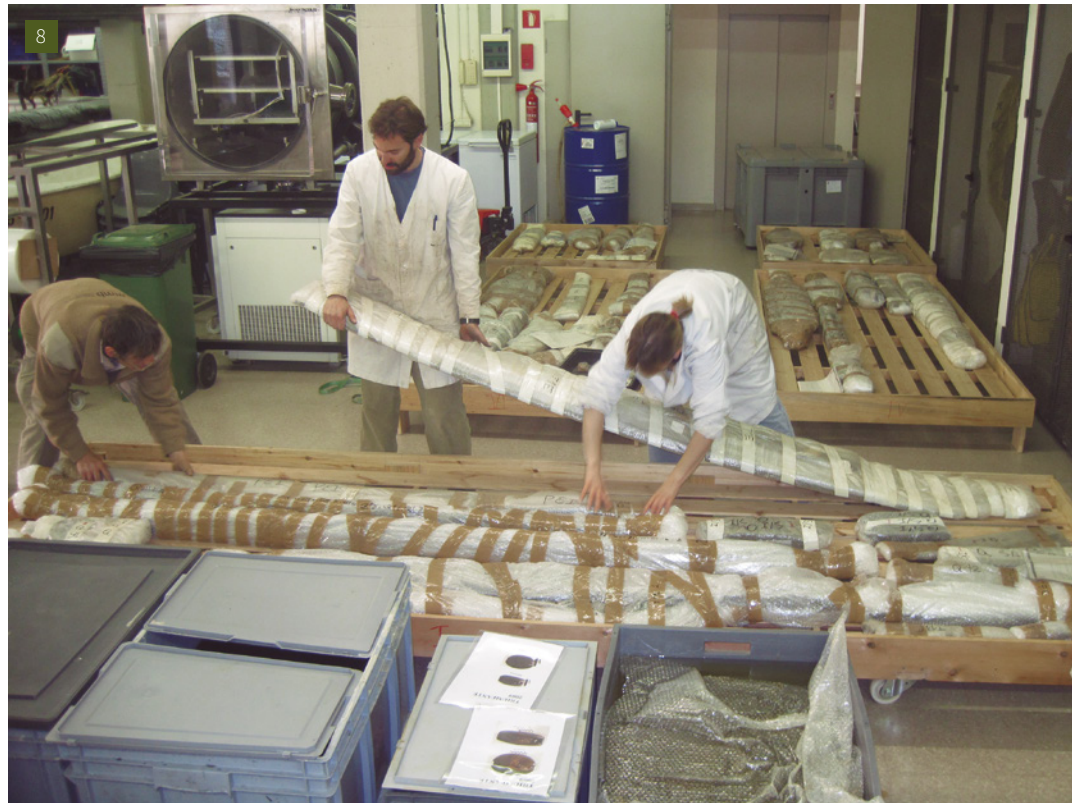
[8] Recollida de les restes de la barca amb l'embalatge que tenia a la reserva del CASC (Fotografia: MMB).

volum i les mides de les peces del derelictes desmuntat, el mestre d'aixa del MMB, Gilles Llecha, va construir una estructura de fusta formada per 11 safates, fabricades amb llistons de fusta que, encaixades i apilades, formaven un bloc compacte amb rodes. Aquesta estructura es va utilitzar per al seu trasllat al MMB i després com a mobiliari d'emmagatzematge a l'interior del museu, fins que va finalitzar tot el procés de restauració i el muntatge definitiu l'any 2018. <sup>8</sup>

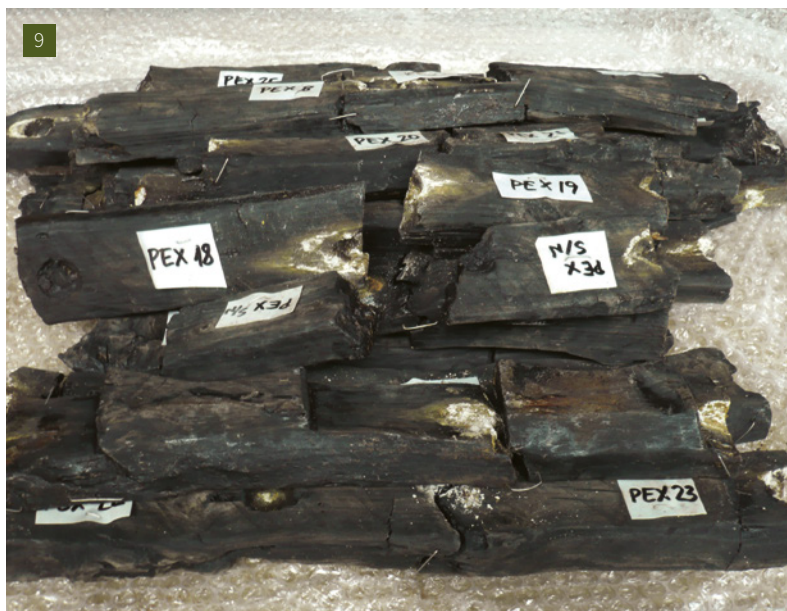
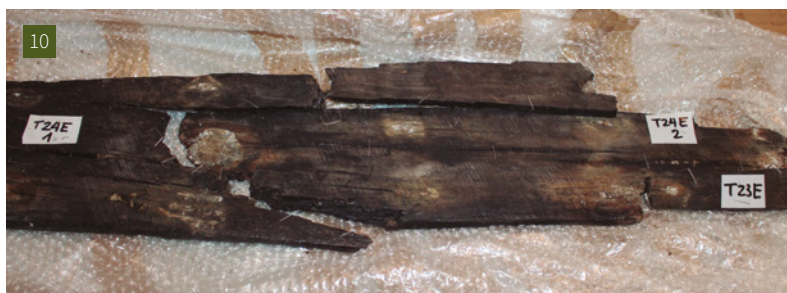
Des de l'any 2000, a partir de l'aparició d'eflorescències al *Vasa* i al *Mary Rose*,<sup>12</sup> es coneixia el deteriorament provocat per la interacció entre el PEG, els elements de ferro i les restes orgàniques. Eren molts els derelictes rescatats dels quals s'estaven estudiant l'acidificació, la formació de sals i la biodegradació de la fusta, tenint en compte les variants materials i circumstancials de cada cas.

[9] i [10] Taques i cristallitzacions observades l'any 2016 al treure el plàstic de bombolles (Fotografia: MMB).

Es va començar eliminant l'excés de PEG amb pistola d'aire calent per a les capes fines i amb vaporitzadors d'aigua per estovar els gruixos més importants, retirant després l'excés de polímer amb draps de cotó, espàtules i bastons de fusta. Al mateix temps, es van eliminar mecànicament les restes de ferro i de corrosió, amb eines de tall i micromotor,

i amb material quirúrgic es van treure les eflorescències, intentant treure poca quantitat de fusta perquè els orificis excessivament grans dificultarien el posterior muntatge del vaixell. Les quadernes tenien un elevat nombre de claus: els de fixació del folre, els que unien els medissos amb les estameneres i els que fixaven els elements superiors. Es va decidir no aplicar cap altre tractament a les zones on havia eflorescències i que es faria seguiment si en tornaven a aparèixer. A partir de noves anàlisis, i segons la seva evolució, es valoraria quin hauria de ser el tractament més adient per aturar el procés d'acidificació.

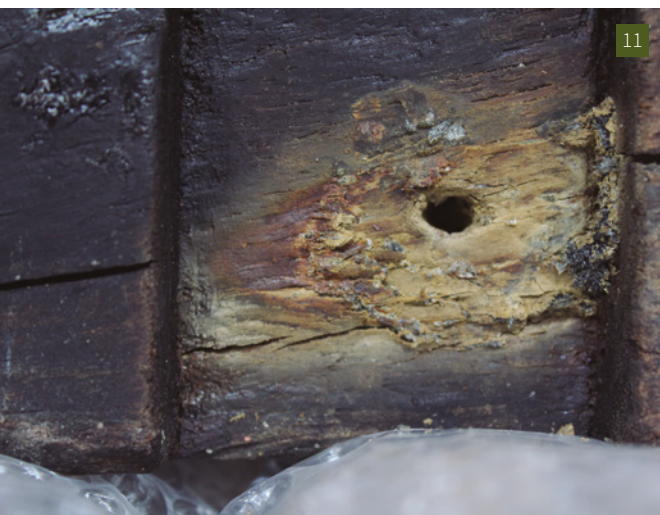
[11] Restes d'oxidació al voltant d'un forat de clau (Fotografia: Caterina Aguer).

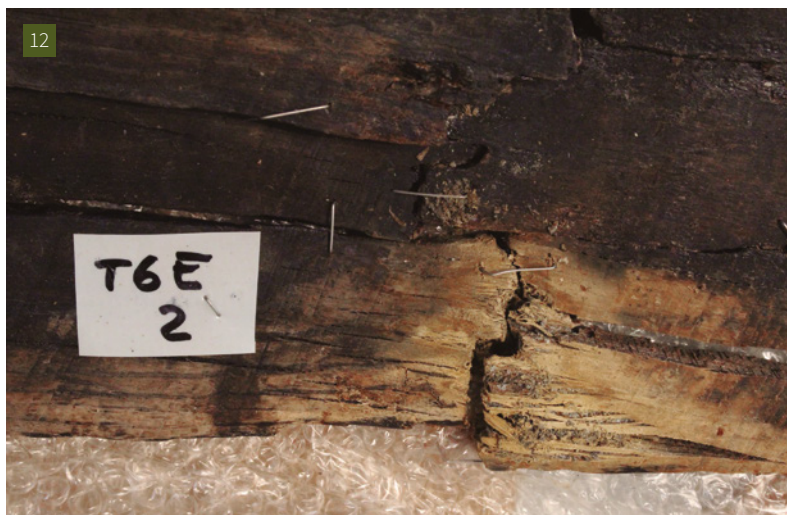
[12] Zona d'una traca tova, clivellada i amb cristallitzacions (Fotografia: MMB).

Les concrecions eren riques en sulfat (producte final del procés d'oxidació de la pirita) i els productes eren molt àcids. La presència de rozenita, el fet que no quedés pràcticament més pirita i la lleugera presència de sulfurs de ferro, indicaven que el procés d'oxidació està molt avançat. ARC- Nucléart recomanava el raspat de tots els productes de concreció dels claus, especialment els dels forats d'on s'havien extret, i eliminar la part de fusta on havia penetrat l'òxid.

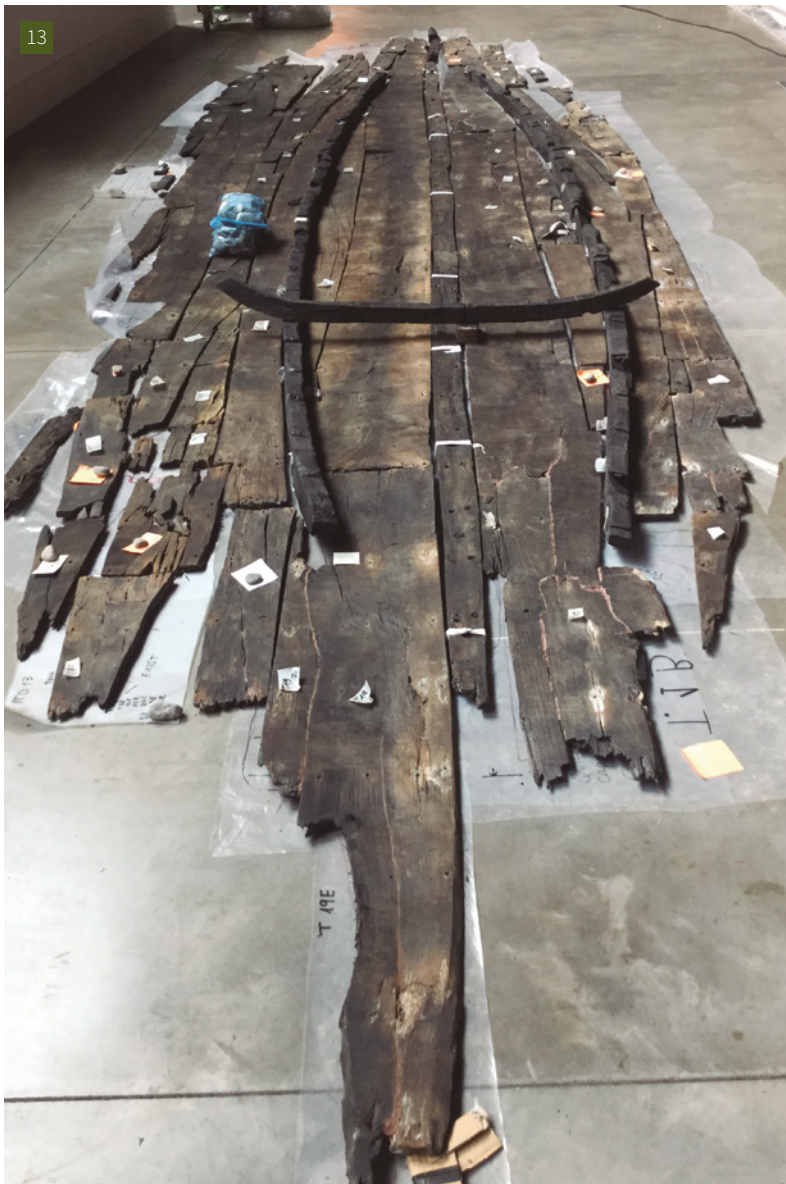
[13] Reconstrucció del buc en pla, sobre els calcs (Fotografia: Albert Vila, Rut Geli i Pol Camps).

Per a la restauració es va comptar amb tota la documentació generada en el moment de l'excavació: la planimetria del vaixell, els calcs de cada una de les peces a escala 1:1 i totes les fotografies. Es va poder fer una estesa de tots els calcs de l'excavació per anar reconstruint totes les parts de l'arquitectura naval, <sup>13</sup> mentre es feia un treball exhaustiu de documentació fotogràfica i s'identificaven els fragments de cada peça. Calia posar en ordre més de 900 fragments, alguns fixats amb grapes d'acer, altres amb escuradents de fusta i alguns solts. Es va fer una fitxa de cada peça i es van siglar totes, inclosos els fragments que per algun motiu després no anirien exposats, ja fos per no tenir cap punt d'unió amb altres peces o per quedar fora de l'estructura del buc.<sup>14</sup> <sup>14</sup>

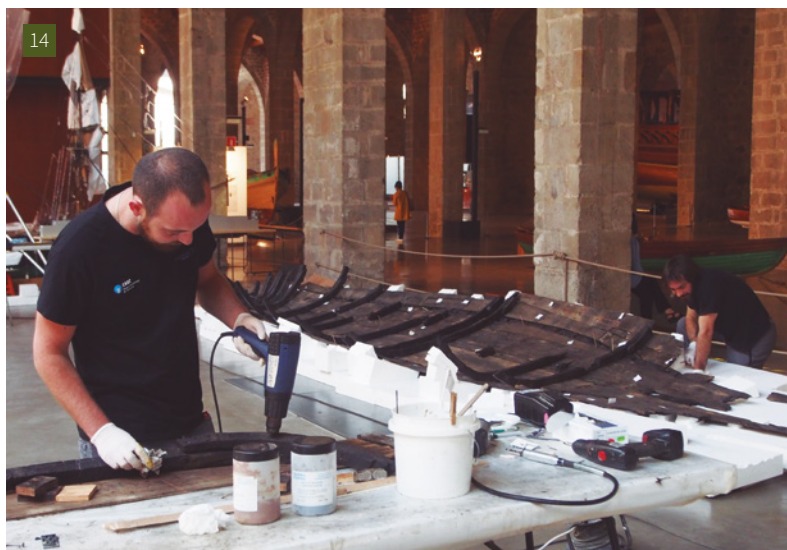
[14] Eliminació de l'excés de PEG amb aire calent, mentre s'avança en la presentació de peces sobre el suport provisional (Fotografia: Albert Vila, Rut Geli i Pol Camps).

Un cop estaven presentades les peces centrals, es va començar a construir el suport provisional. Es van utilitzar blocs de polièster expandit (EPS) de 20 Kg/m<sup>3</sup> de densitat; un material inert, fàcil de tallar i de manipular que no es deformaria amb el pes. Va ser una feina delicada i complexa que va caldre repetir varies vegades, mentre s'anava modificant el suport amb falques per adaptar-lo a les peces i a l'estructura. A la vegada que se li donava la inclinació al suport, s'havia d'adaptar a l'ondulació longitudinal que indicava la forma de les pròpies peces; si no es feia així, després no era possible encaixar els

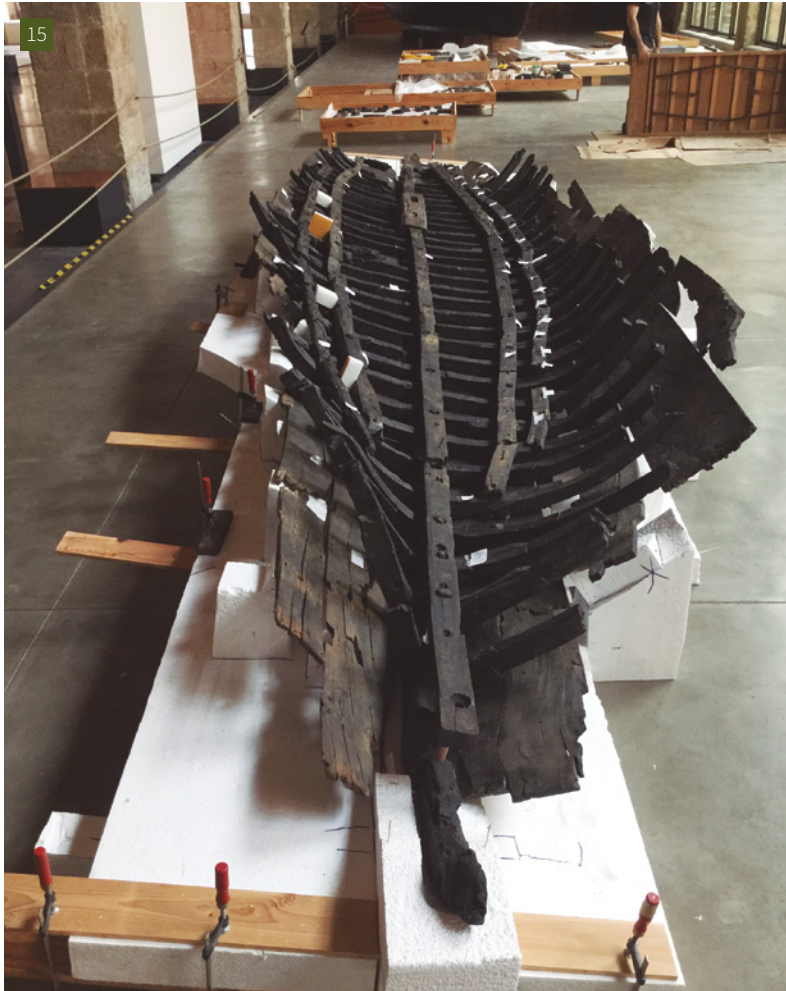
[15] Les restes de *Les Sorres X* sobre el suport provisional, tal i com aniria exposat (Fotografia: Albert Vila, Rut Geli i Pol Camps).

A partir d'aquests núvols de punts es va generar el model 3D que es va utilitzar per mecanitzar el suport definitiu. Es va fabricar amb poliestirè extruït XPS de 30 mm i respectant l'estructura en blocs, per què calia que es reproduïssin els mateixos punts de recolzament que al suport de treball.

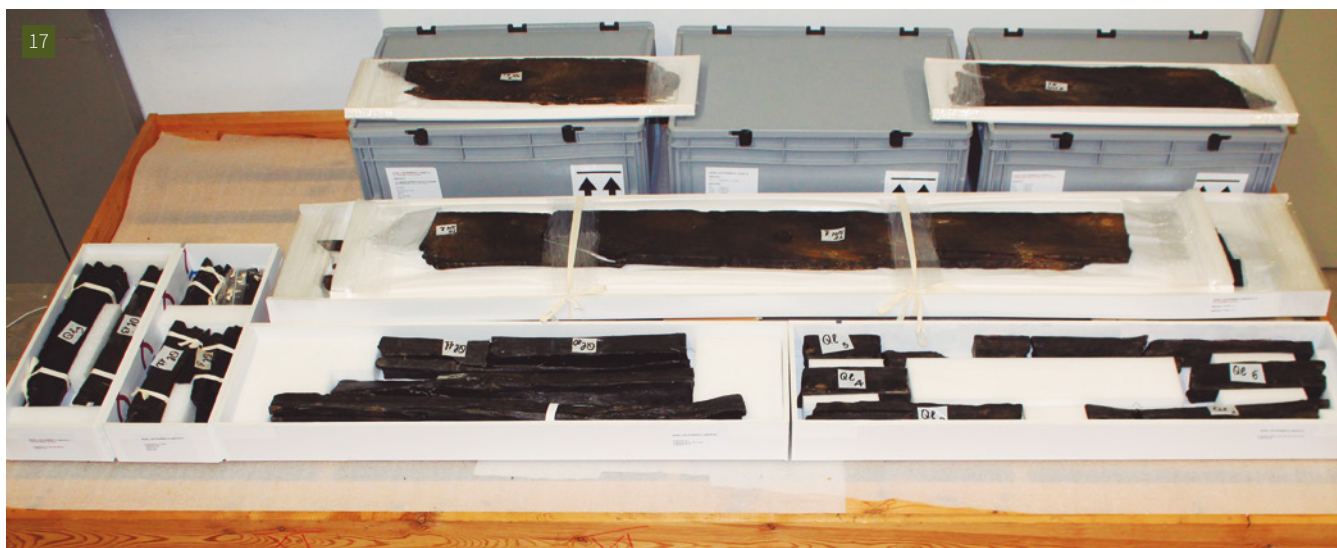
[17] Peces i fragments no exposats que, actualment, estan a les reserves del museu (Fotografia: MMB).

més convenient guardar aquestes peces a les reserves del museu. Per emmagatzemar-ho es van fer uns suports rígids per a les peces grans i safates de cartró ploma numerades dins contenidors de polietilè per als petits, etiquetant cada caixa i element d'emballatge per facilitar la seva revisió i seguiment, amb la nomenclatura de referència, i tenint en compte que alguns d'aquests fragments tenen també els deterioraments detallats anteriorment. L'agulla del timó, que estava fragmentada i en mal estat de conservació, es va guardar dins un contenidor de polietilè, condicionat amb espuma de polietilè i teixit de polipropilè.<sup>17</sup>

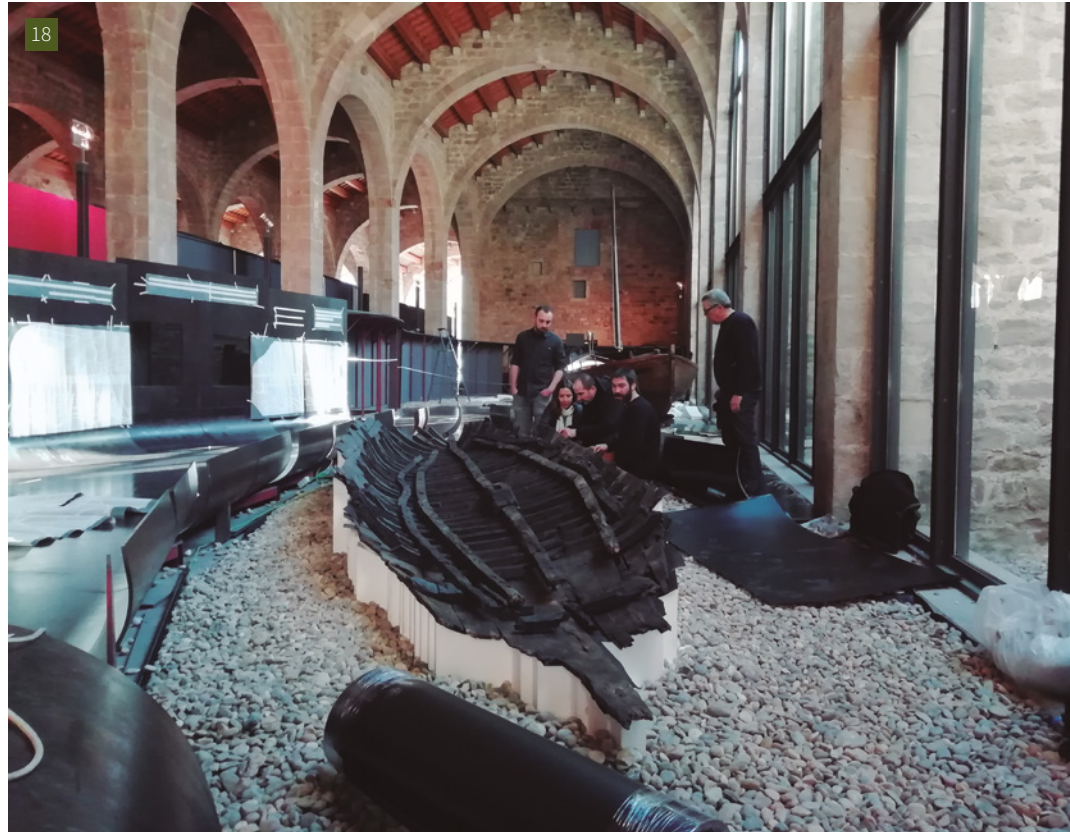
[18] Acordant la solució per ocultar el suport expositiu (Fotografia: MMB).

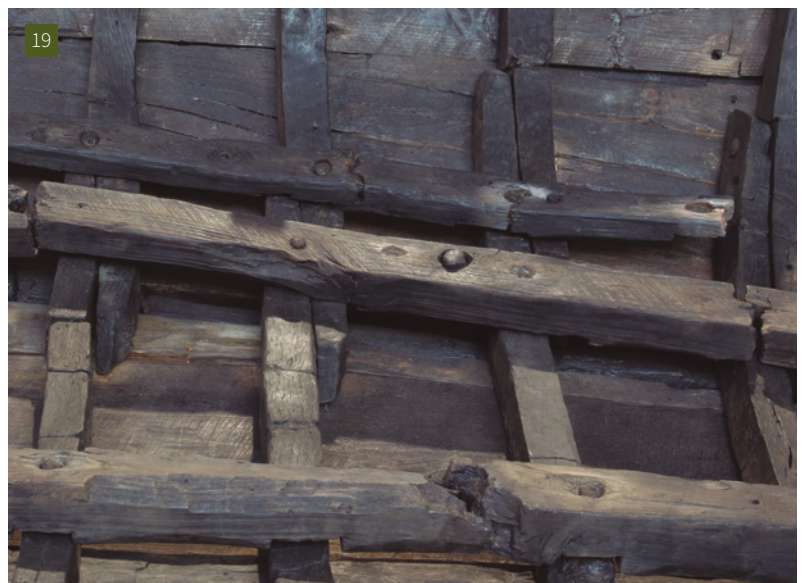
Les eflorescències ara analitzades estaven compostes, bàsicament, per una mescla heterogènia de partícules que contenen proporcions variables de sofre, sodi, potassi, ferro i, en alguns casos, calci. Destacaven partícules formades únicament per sofre. Per espectroscòpia d'infraroig es va determinar la presència de diversos sulfats de ferro, com ara la rozenita ( $\text{FeSO}_4 \cdot 4\text{H}_2\text{O}$ ) i jarosita ( $\text{KFe}_3(\text{SO}_4)_2(\text{OH})_6$ ), i altres poc definits, així com sulfats de calci i carbonats de calci. Per altra banda, també s'hi va determinar el polietilenglicol procedent del tractament d'impregnació.

[19] Una de les zones de les que es fa seguiment fotogràfic de les eflorescències (Fotografia: MMB).

Actualment, aquest equip de recerca està aprofundint en l'estudi de les eflorescències emprant altres tècniques complementaries, com són la micro-difracció de raigs X, la micro-fluorescència de raigs X i la micro-espectroscòpia d'infraroig basades en llum sincrotró, per analitzar mostres extretes tant de la peces de fusta exposades com d'alguns dels fragments no exposats. El fet de tenir accés a fragments no exposats, permet fer una selecció més acurada de les mostres i observar les eflorescències i les partícules a l'interior de la fusta amb més deteniment.
