La galeria del castell templer de Corbera d'Ebre.

L'any 1997 ingressaren a l'ESCRBCC cinc columnes d'una interessant galeria porticada, probablement del final del segle XIII o del començament del segle XIV, procedents del castell templer de Corbera d'Ebre de la comarca de la Terra Alta (Tarragona). En aquest article es presenta l'estudi històric del conjunt, tot emfasitzant en l'interès dels emblemes heràldics dels capitells, i es descriu el procés de conservació i restauració al qual varen ser sotmeses les columnes.

ESTUDI HISTÒRIC

PROCÉS DE CONSERVACIÓ I RESTAURACIÓ

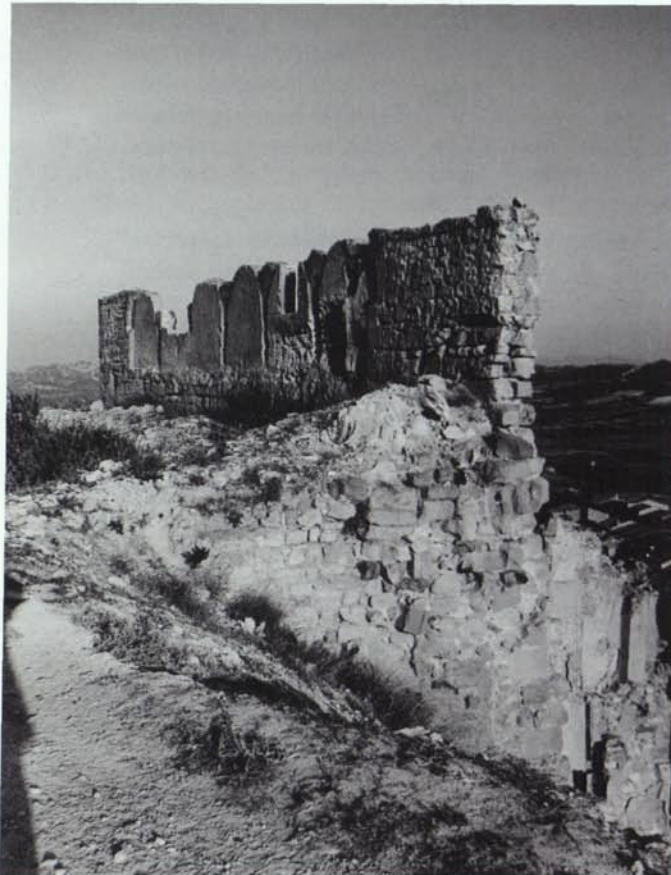
1. Corbera d'Ebre. Mur del castell amb la galeria massissada, als anys setanta (Fotografia: J. M. Gavín).

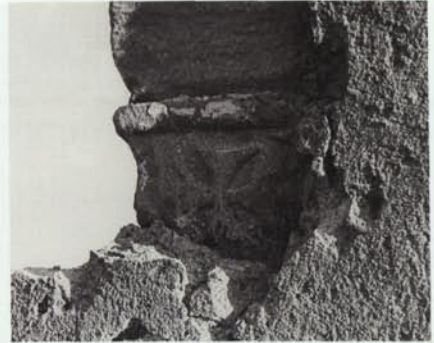
2. Corbera d'Ebre.
Capitell núm. 1 de la
galeria abans de ser
arrencat del mur
(Fotografia:
J. M. Gavín).

Capitell núm. 1. Quatre cares que, alternament, van decorades amb una creu patent curvilínia i un ocell de perfil. Aquests motius no estan emmarcats per cap escut, tanmateix, sembla evident que un i altre són senyals heràldics.¹⁰ La creu sembla que és l'emblema de l'Orde del Temple,¹¹ senyor de Corbera entre 1153 i 1312; mentre que l'ocell, amb aparença de còrvid, no pot ser altre que el corb que després serà el motiu de l'escut municipal de Corbera.

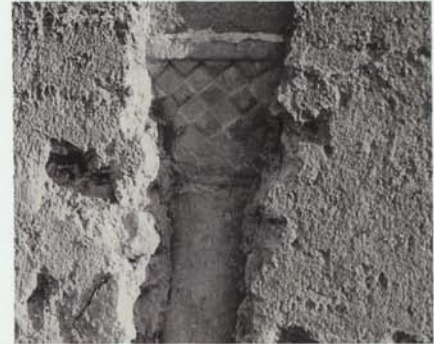
3. Corbera d'Ebre.
Capitell núm. 2 de la
galeria abans de ser
arrencat del mur
(Fotografia:
J. M. Gavín).

Capitell núm. 2. Tota la superfície del capitell està recoberta per una retícula de rombes, a manera d'escacat blanc i negre, la qual cosa sembla referir-se a allò que en heràldica hom anomena "losanjat".

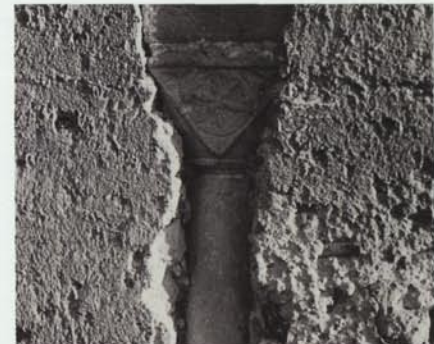
4. Corbera d'Ebre.
Capitell núm. 3 de la
galeria abans de ser
arrencat del mur
(Fotografia:
J. M. Gavín).

Capitell núm. 3. Té les quatre cares resseguides per una poligonal que determina vuit triangles equilàters (quatre amb base a dalt i quatre amb base a baix) en els quals s'inscriuen motius decoratius i, potser, algun motiu heràldic. Els quatre que tenen la base a dalt porten inscrits els clàssics temes decoratius obtinguts per la divisió d'una circumferència en parts iguals: roseta de sis pètals, estrella de sis puntes, roseta de sis pètals i estrella de vuit puntes. Els de la base a baix tenen inscrites una flor de lis invertida, una fulla trifoliada, una creu patent i una flor de lis invertida. La roseta i les estrelles semblen temes purament decoratius,¹² la flor de lis invertida podria ser un senyal heràldic; en canvi, la creu patent s'ha de relacionar amb l'Orde del Temple o de l'Hospital.

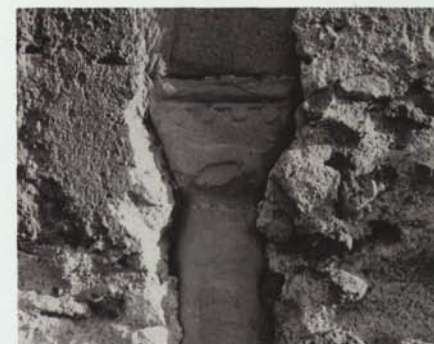
5. Corbera d'Ebre.
Capitell núm. 4 de la
galeria abans de ser
arrencat del mur
(Fotografia:
J. M. Gavín).

Capitell núm. 4. Està molt erosionat però no tant com per no deixar veure que es tracta d'un capitell semblant al primer; és a dir, decorat amb senyals heràldics que es repeteixen dos a dos. Es conserva prou bé el senyal d'una cara, a mitges el de la cara del costat, i la part alta de la tercera. El primer, a la part superior, té quatre cercles en relleu que podrien ser besants (figura heràldica rodona), i a sota un quadrúpede passant que sembla un ca. El segon és un ram de tiges amb fulles oblongues lanceolades, disposades simètricament.¹³ Del tercer, que deuria repetir el senyal del primer, només resten els cercles en relleu de la part superior.

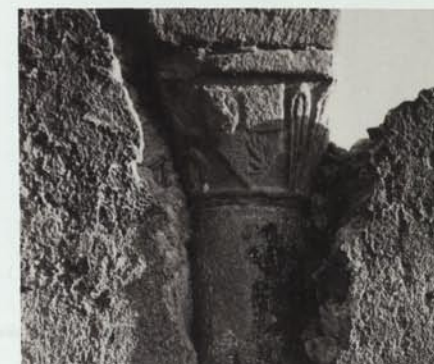
6. Corbera d'Ebre.
Capitell núm. 5 de la
galeria abans de ser
arrencat del mur
(Fotografia:
J. M. Gavín).

Capitell núm. 5. Ocupen tota la superfície del capitell quatre escuts heràldics ogivals, un a cada cara, els quals probablement corresponien a quatre llinatges diferents. Les càrregues del segon i del quart es veuen més o menys, encara que estan molt esborrades per l'erosió; en canvi, les del primer i el tercer estan totalment esborrades. El segon és un escut quarterat que té al primer i al quart quarter un animal rampant de difícil identificació (segurament un lleó), i resten els altres dos en blanc, la qual cosa fa pensar que podria tractar-se de campers plans, o sigui, sense cap figura ni peça. El quart escut, malgrat estar també molt perjudicat per l'erosió, deixa entreveure que portava vairs en ondes. En els intervals que queden entre els escuts, alternen dos motius vegetals: tres fulles linears i una mena de flor de lis; no està clar si aquests motius són purament decoratius o tenen significació heràldica.

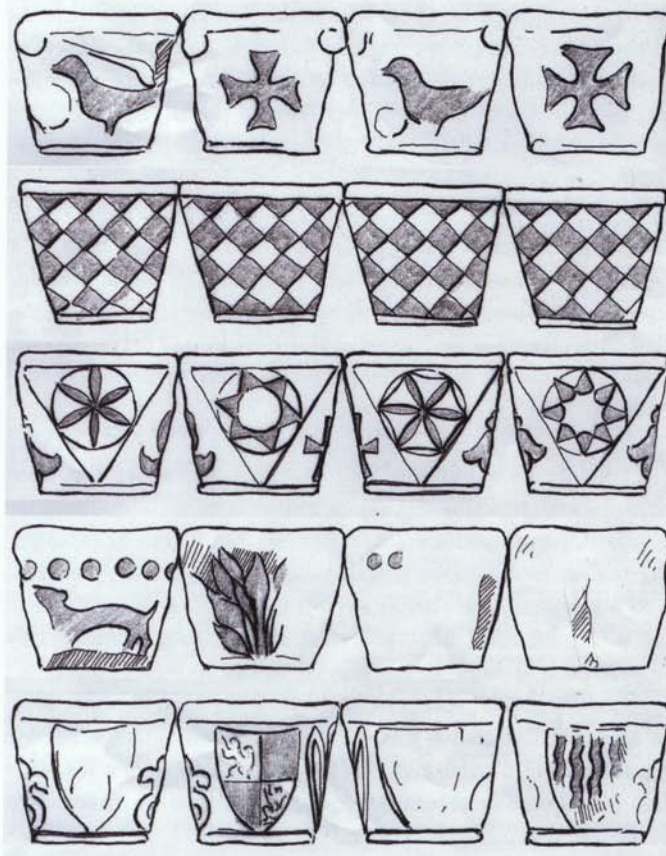
8. Desenvolupament de les quatre cares dels cinc capitells de Corbera d'Ebre (Dibuix: J. Fuguet).

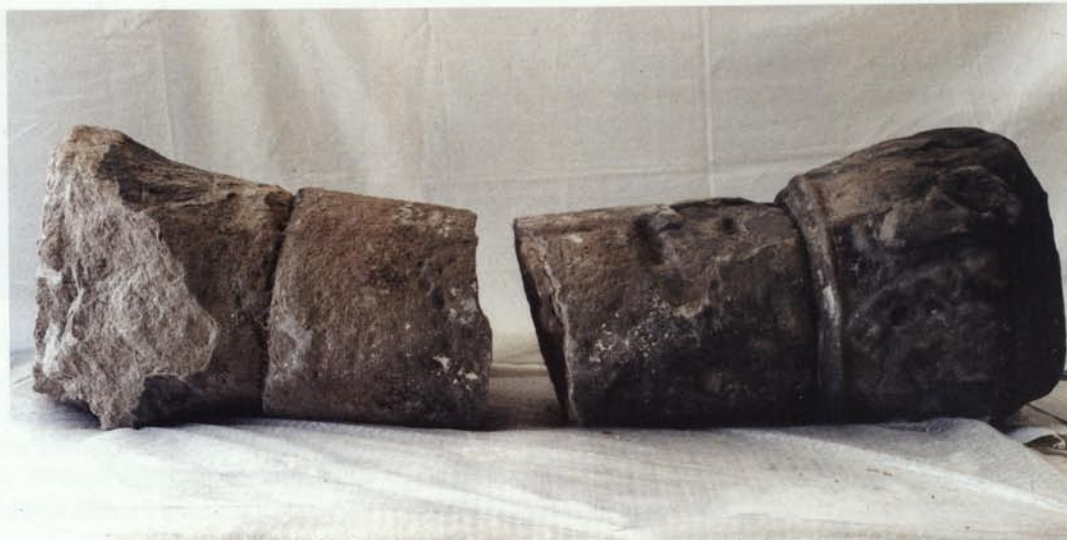
9. Columna corresponent al capitell núm. 5, abans de restaurar, on s'observa la fragmentació del fust i la manca parcial de suport petri de la base (Fotografia: ESCRBCB).

Les columnes que corresponen als capitells núm. 1 i núm. 5 estaven fragmentades en dos trossos. La núm. 1 en la zona d'unió entre el fust i el capitell, i la núm. 5 pel mig del fust. Per unir les zones fragmentades es feren tres orificis a les zones de contacte. La unió s'aconseguí mitjançant la col·locació d'un reforç de tres perns de titani i reïna epoxídica (Araldit ràpid) amb l'ajuda d'una grua hidràulica.

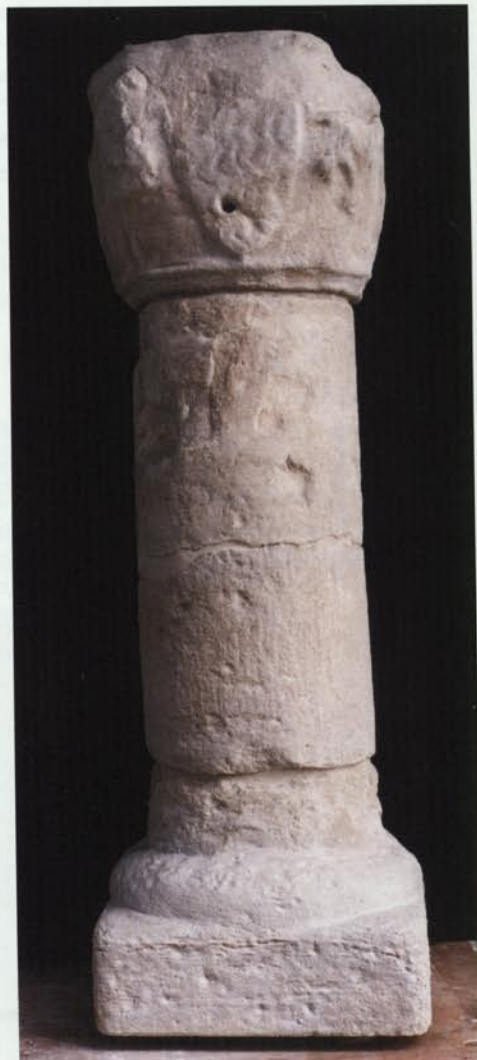
10. Columna corresponent al capitell núm. 5 després del procés de conservació i restauració (Fotografia: ESCRBCB).

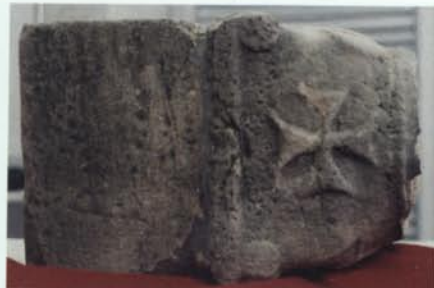
11. Salmell i capitell n.º 1 abans de la restauració. S'aprecia la patina biogènica, el ciment que cobreix les juntes i la fragmentació que els separa de la resta de la columna (Fotografia: ESCRBC).

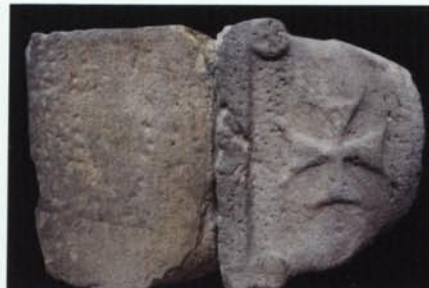
12. Salmell i capitell n.º 1 després de la neteja química per eliminar la patina biogènica i de la neteja mecànica per eliminar el morter de les juntes aplicat en una intervenció anterior (Fotografia: ESCRBC).

3. NETEJA QUÍMICA I MECÀNICA DEL SUPORT (eliminació de la patina biogènica, taques i desinfecció)

Neteja química i mecànica per eliminar la patina biogènica, amb raspalls de dents de cerres sintètiques mullats en una mixtura composta per:

- 300 ml d'aigua destil·lada.
- 345 ml d'alcohol etílic.
- 345 ml d'acetona.
- 10 ml Desogen (desinfectant).

La neteja química amb aquesta mixtura funcionà molt bé amb la patina biogènica negra, més superficial, i s'hagué d'insistir més per eliminar el biofilm verd que estava més arrelat a l'interior dels porus de la pedra.

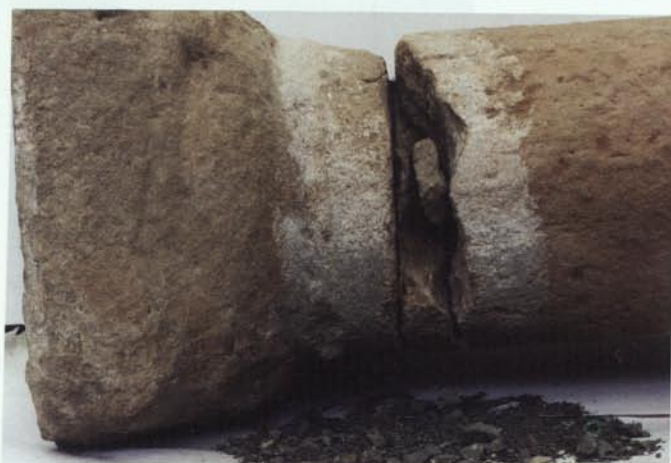
13. Visió d'una junta després de retirar mecànicament el ciment aplicat en una intervenció anterior (Fotografia: ESCRBC).

2. ELIMINACIÓ DE CEMENTS.

S'eliminà el ciment que cobria superficialment la pedra i que havia estat aplicat en la segona intervenció anterior de forma

molt matussera i grollera. També es rebaixà el nivell del ciment de les juntes utilitzat en la primera intervenció anterior per unir la base, el fust, el capitell i el salmell. Com que havia estat aplicat amb un procediment molt més acurat i correcte, no fou necessari retirar-lo ni eliminar-lo.

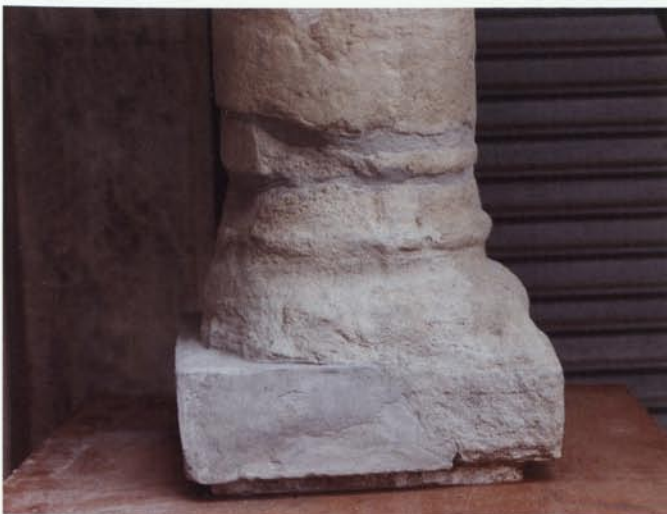
14. Base parcialment reintegrada i juntes segellades amb morter sintètic abans de l'abrassió amb glassfine per aconseguir una textura similar a la pedra del suport original (Fotografia: ESCRBC).

8. REINTEGRACIÓ VOLUMÈTRICA

Per retornar les cinc columnes a la posició original vertical, es reintegraren les pèrdues de matèria de la base, mitjançant la realització prèvia d'un encofrat de fusta reomplert amb morter artificial Parrot Mix-4 compatible físicament, químicament i estèticament amb el material petri. Quan el morter adquirí la consistència adient, s'abrasionà amb *glassfine* (granulat de vidre) i una pistola de pressió controlada per aconseguir una textura similar a la pedra.

També es reintegraren les juntes amb morter artificial deixant-les a un nivell lleugerament inferior a l'original per a una millor interpretació visual.

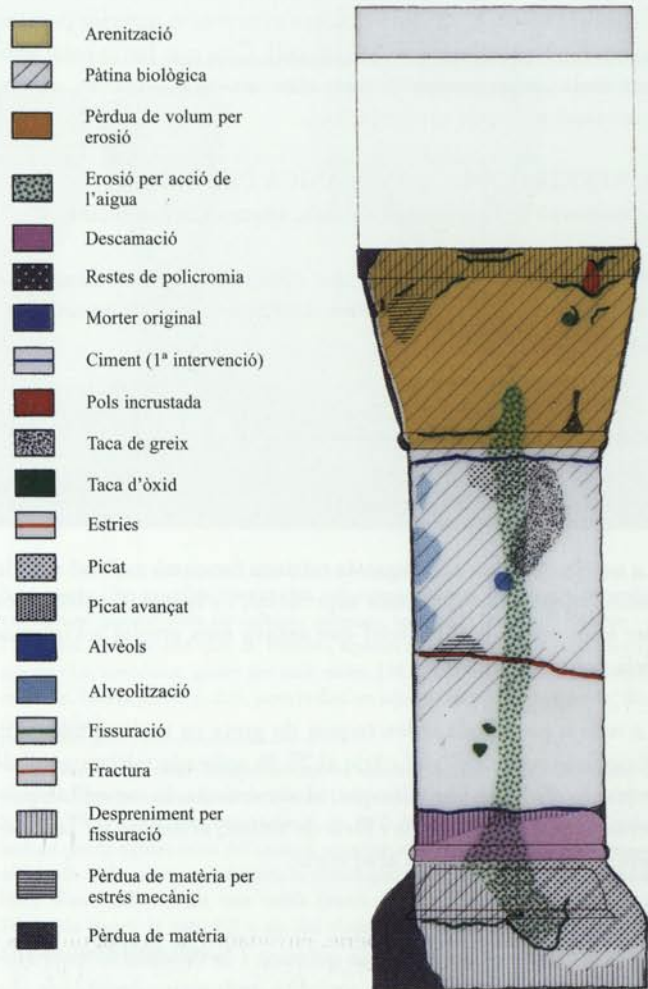
15. Cartografia de les alteracions de la columna núm. 5 a la qual li manca el salmell (Fotografia: ESCRBC).

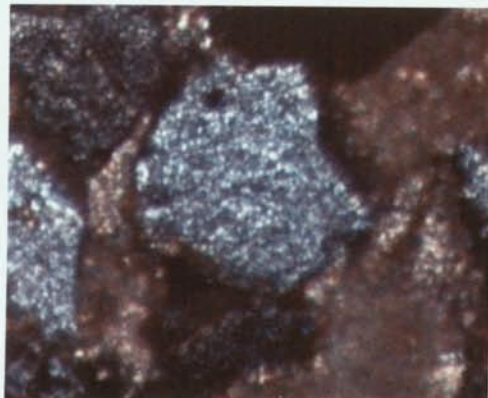
El resultat de la làmina prima del suport petri observada en un microscopi petrogràfic a 100 augments va correspondre a una roca sedimentària detrítica de composició carbonatada (calcària sorrenca o calcarenita) amb ciment carbonatat, bàsicament de calcita esparítica i porositat moderada.

16. Làmina prima del suport lapidi observada en un microscopi petrogràfic a 100 augments, on s'aprecia clarament els cristalls blaus de quars envoltats de calcita espartítica de color morat (Fotografia: ESCRBCC).

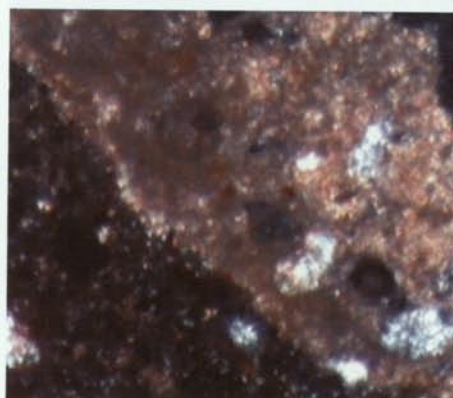
L'observació de la làmina prima del morter utilitzat en la segona intervenció ens va permetre identificar-lo com un ciment *Portland* amb menys del 10 % d'àrid, de mida de gra de sorra gruixuda, subangulós i de composició calcària.

17. Làmina prima del ciment Portland aplicada en una intervenció anterior, on s'observa una interfase rosada entre la matriu micrítica del ciment i la càrrega de quars. Es tracta d'una alteració produïda per l'adormiment del ciment i que també afecta el quars constituït de la roca (Fotografia: ESCRBCC).
