Descoberta de pintures murals romàniques a l'església d'Abella de la Conca.

A la comarca lleidatana del Pallars Jussà, es troba el poble vell d'Abella de la Conca, on podem veure l'església romànica de Sant Esteve. Aquest passat estiu, un equip de restauradores, coordinat pel Servei de Conservació i Restauració de Béns Mobles de la Generalitat de Catalunya, ha dut a terme tasques de prospecció de pintura romànica en l'interior d'aquesta església, amb el resultat de la descoberta de diverses pintures dels segles XI i XIII.

Lídia Balust Claverol. *Professora de Conservació i Restauració de Pintura de l'ESCRBCC.* lbalust@pie.xtec.es

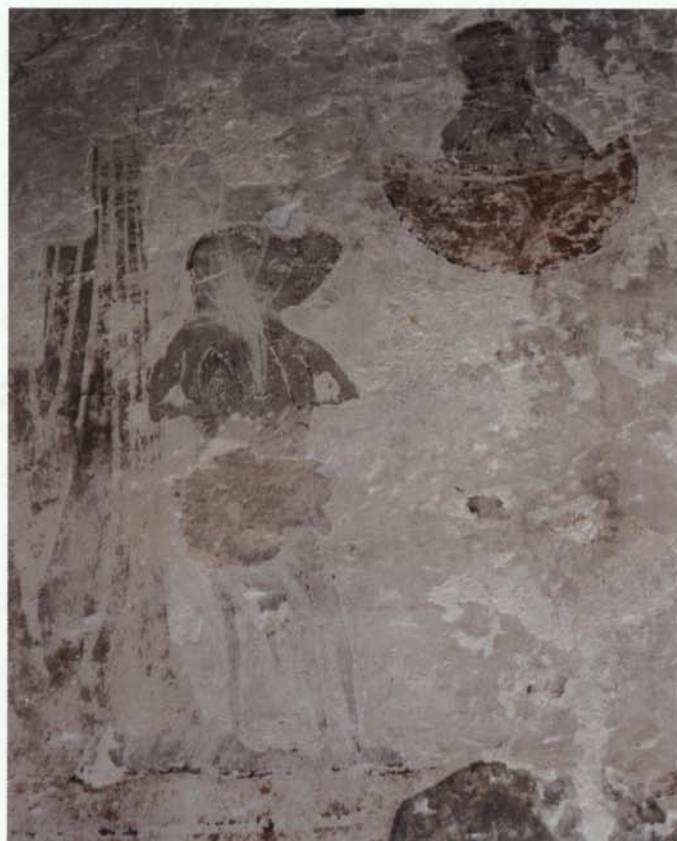
Detall de l'escena de la Psicòstasi o Judici Particular (Fotografia: L. Balust).

A la paret dreta de l'absis també es veu clarament la representació de la PSICÒSTASI o Judici Particular, amb les figures de l'àngel i el dimoni, la balança i les ànimes representades per persones nues i de mida més petita.

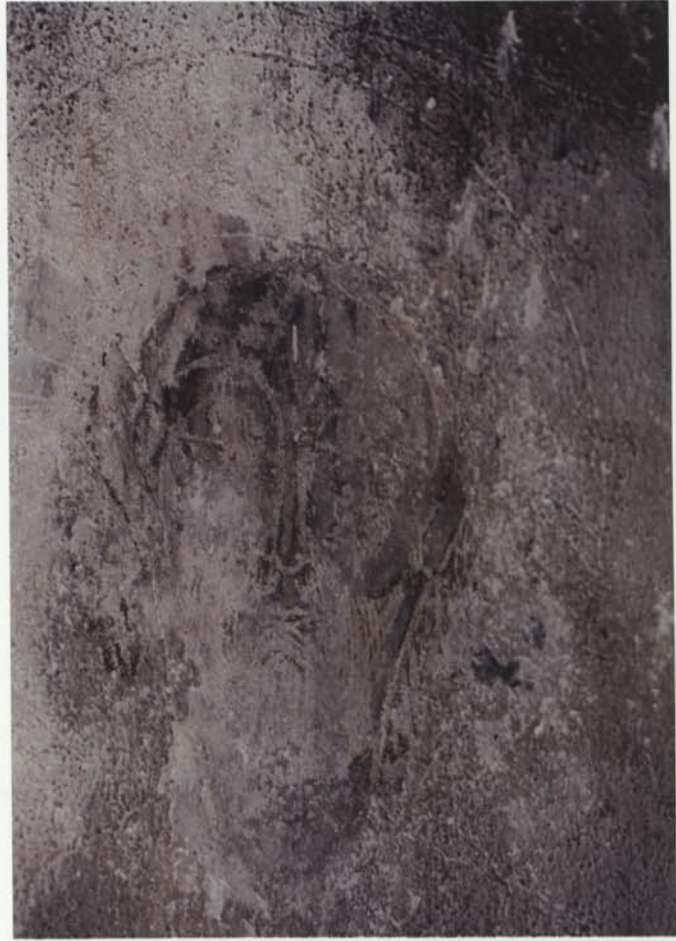
Detall del rostre de Jesús a l'escena del Sant Sopar (Fotografia: L. Balust).

En aquesta escena, es poden observar clarament marcades, amb línies d'incisió sobre l'arrebossat i també amb restes de policromia, la figura de Jesús i les dels dotze apòstols, aplegats darrere una taula, on hi ha diversos plats, copes i menjar (peix, pa...).
