El teginat de l'església de Sant Miquel de Montblanc.

SOBRE LA CONSTRUCCIÓ DE L'ESGLÉSIA DE SANT MIQUEL DE MONTBLANC I EL SEU TEGINAT, ESTAT DE LA QÜESTIÓ

PROCÉS DE CONSERVACIÓ-RESTAURACIÓ¹⁶

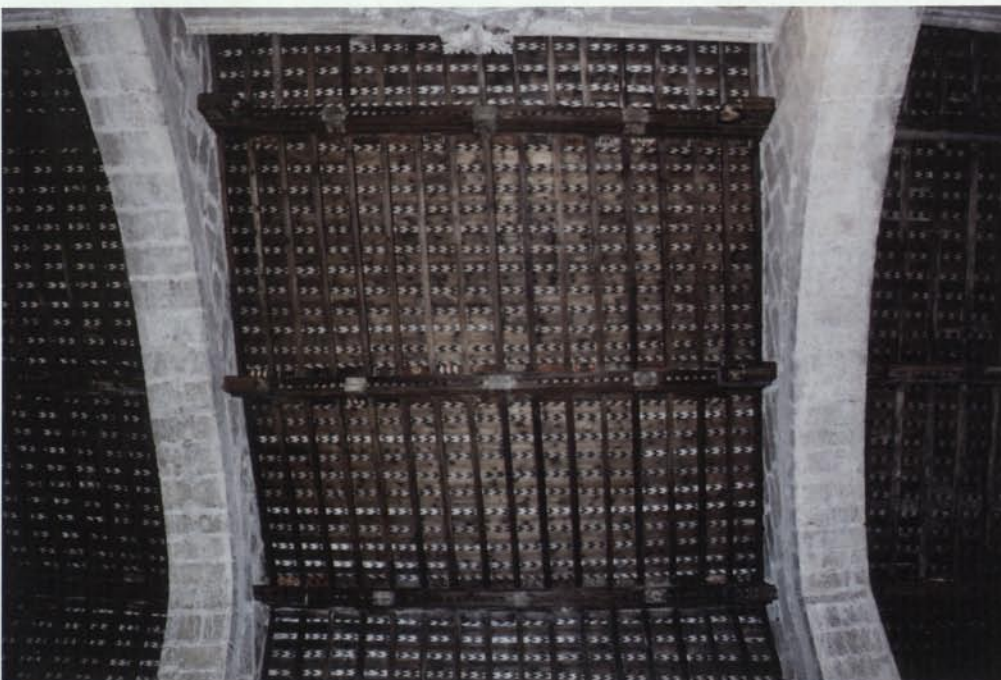
Tram intervingut 5 E, vessant esquerra (Fotografia: ESCRBCC).

Vista tota aquesta problemàtica s'ha dut a terme la següent actuació en el tram anomenat 5E: una primera intervenció general consistent en l'eliminació de teranyines i pols mitjançant neteja mecànica, utilitzant aspiradors i paletines.

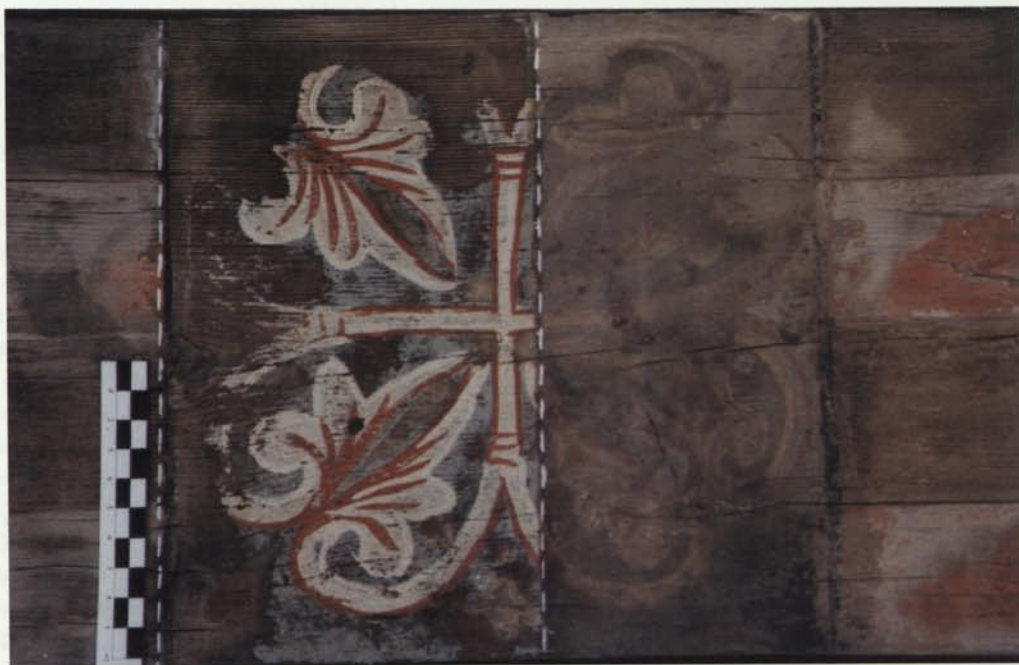
Prova de neteja en la biga 2 B, element floral (Fotografia: ESCRBCC).

La fase més delicada ha estat la de neteja de la capa pictòrica. L'eliminació de la pols carbonatada i sals hidrosolubles s'ha dut a terme mitjançant una neteja química amb sistema d'apòsits a base d'un gel amb diluent aquós (franges bicolors de les bigues). Paral·lelament en les plaquetes, escuts i mènsules s'ha aplicat un gel no aquós ("Mista Verticale"), mitjançant sistema d'apòsits, eliminant les restes amb una neteja mecànica i química per tamponat, utilitzant diferents barreges de dissolvents. S'ha insistit mecànicament, amb bisturí, en zones puntuals eliminant restes d'oli de llinosa.

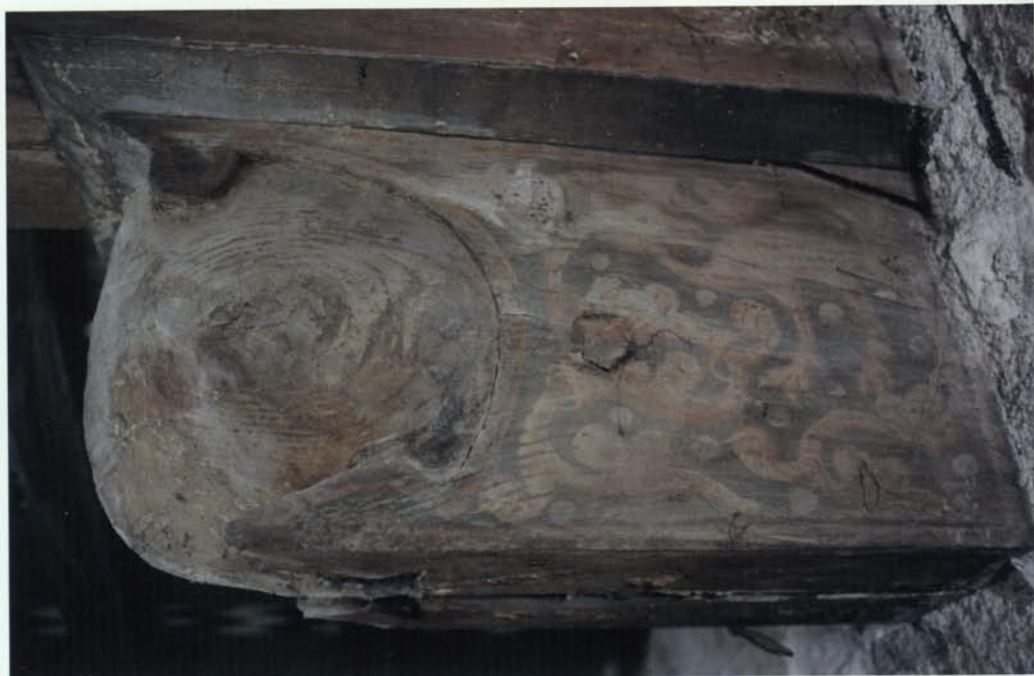
*Mènsula 5 (biga 3),
abans de la intervenció
(Fotografia: ESCRBC).*

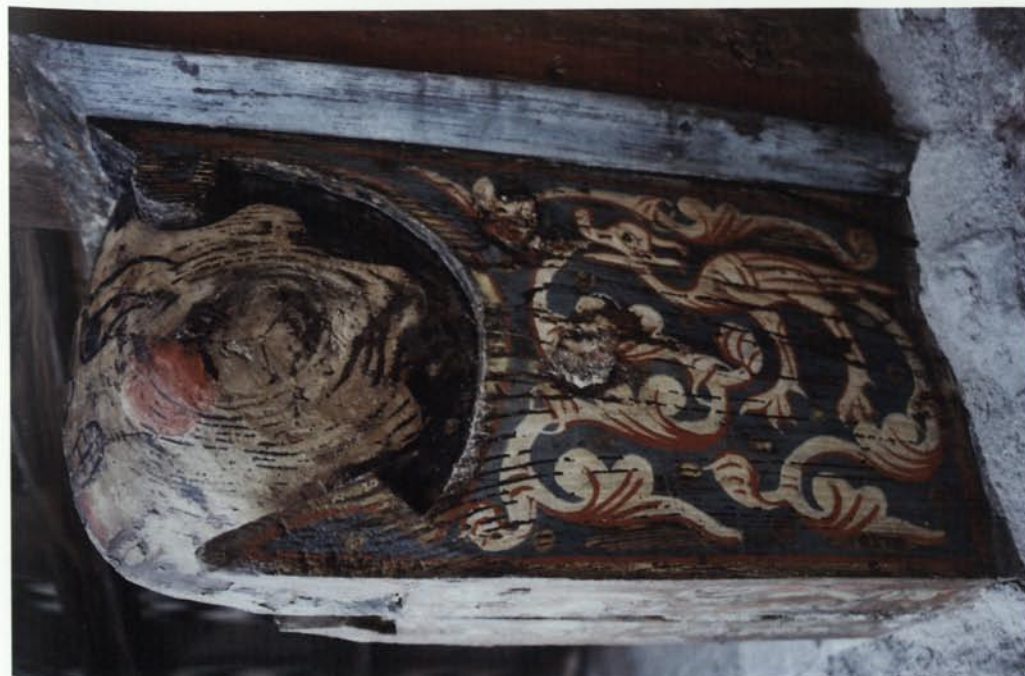
Ménsula 5 (biga 3), després del procés de consolidació i neteja (Fotografia: ESCRBCC).

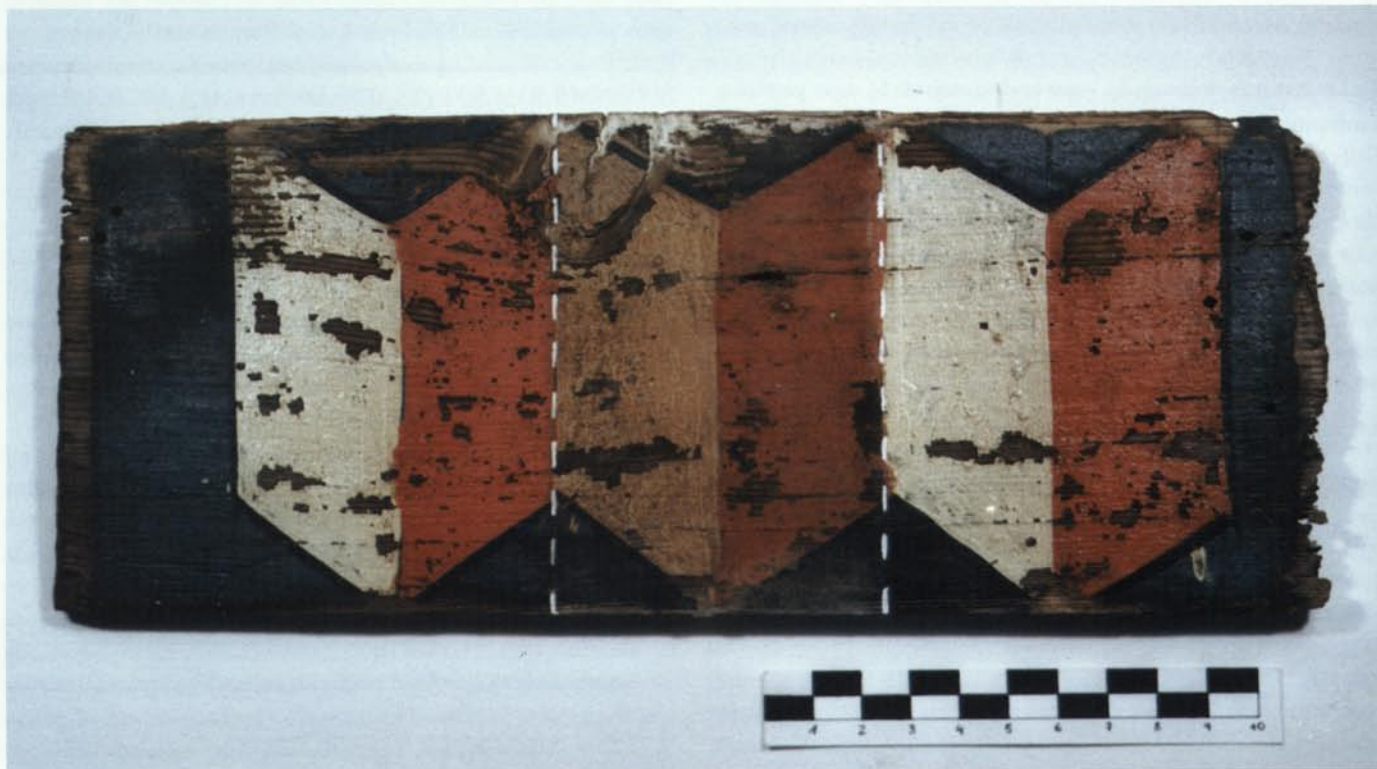
*Prova de neteja en la plaqueta 10 (biga 2 A)
(Fotografia: ESCRBC).*
