Tècniques, procediments i materials utilitzats per guixaires, policromadors i dauradors a la capella de l'Esperit Sant de la catedral de Tudela (Navarra)¹

En aquest article s'exposen els resultats de les investigacions relacionades amb els materials i processos d'elaboració de les guixeries de la capella de l'Esperit Sant de la catedral de Tudela, realitzats a partir d'un important projecte de restauració dirigit pel Servicio de Patrimonio Histórico del Gobierno de Navarra.

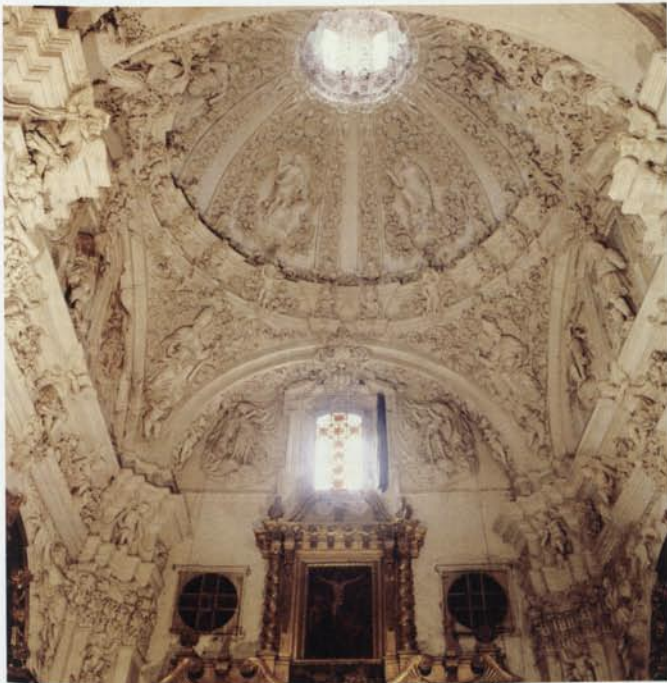
1. Interior de la capella amb blanquejat abans de la intervenció (Fotografia: extreta del llibre R. FERNÁNDEZ GRACIA, El Retablo Barroco en Navarra. Pamplona: Gobierno de Navarra, 2003).

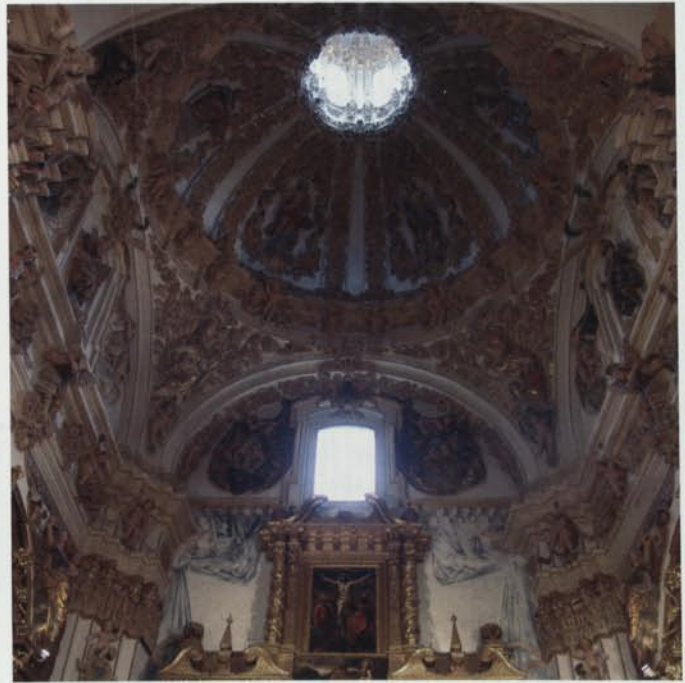
2. Interior de la capella després del procés de restauració (Fotografia: Sandra Padrós Leiras).

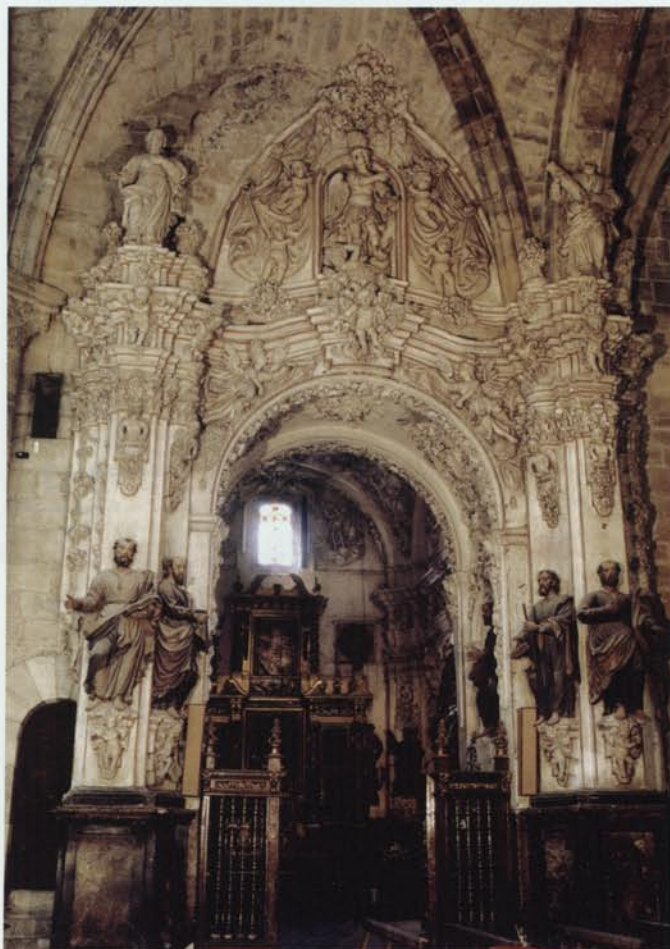
3. Portada de la capella amb blanquejat
(Fotografia extreta del llibre R. FERNÁNDEZ GRACIA, *El Retablo Barroco en Navarra. Pamplona: Gobierno de Navarra, 2003*).

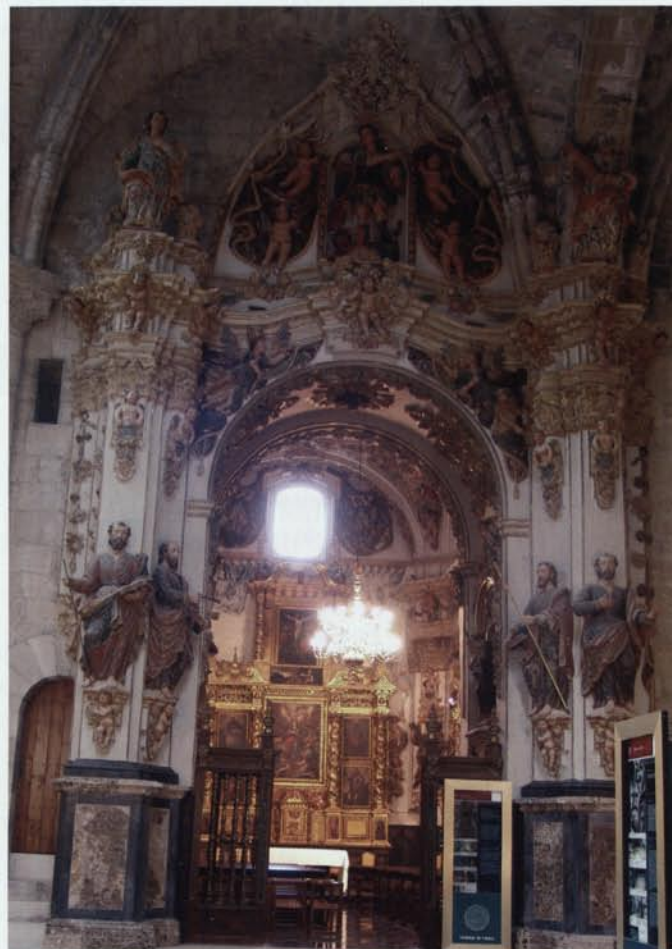
4. Portada de la capella després del procés de restauració
(Fotografia: Sandra Padrós Leiras).

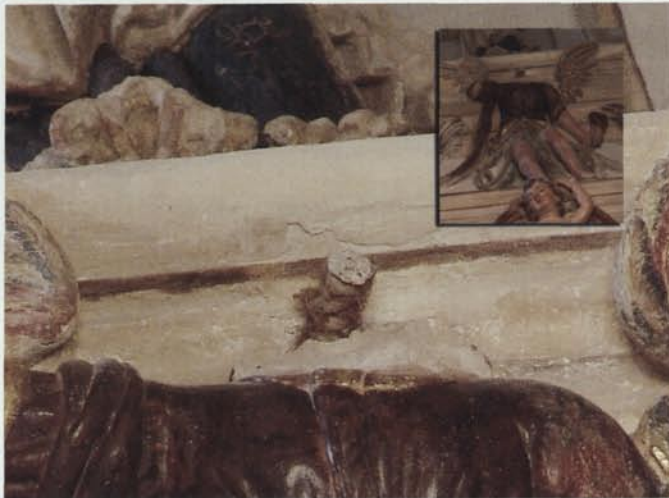
8. Clau amb estopa que ancorava el cap d'aquest àngel situat al nivell de les cornises (Fotografia: Sandra Padrós Leiras).

Els ancoratges dels elements sobresortints és un punt problemàtic en la seva conservació. Aquests, si són de ferro, se sulfaten per acció del guix, creant òxids o sulfats. A l'interior pateixen problemes de condensacions, sobretot a les parts sortints que acostumen a ser més fredes, a més a més de ser més propenses a accidents mecànics.

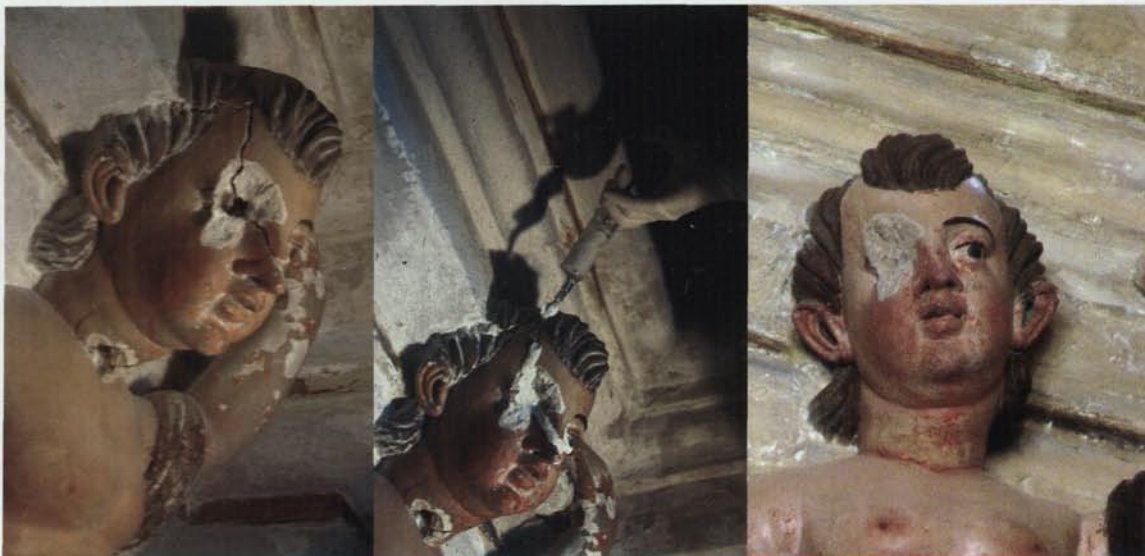
9. Cap de nen de la zona de les cornises de la capella. En primer lloc s'observa com l'oxidació del clau ha fracturat el guix, en segon lloc la injecció de consolidant per a la seva estabilització i en tercer lloc el resultat final de la intervenció (Fotografia: Sandra Padrós Leiras).

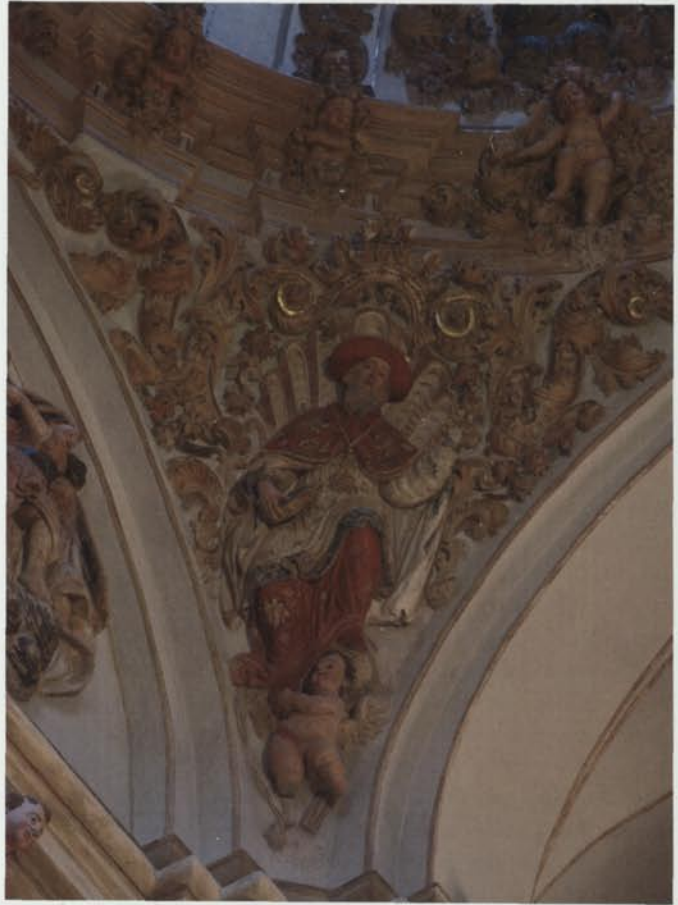
10. Pare de l'església realitzat en modelat directe, àngel i rocalla realitzats mitjançant motlles (Fotografia: Sandra Padrós Leiras).

Observem bàsicament dos modes d'execució de les guixeries: per mitjà de motlles o mitjançant el modelat directe.

Realitzats amb motlles, hi ha els motius decoratius i els elements arquitectònics i alguns dels àngels i nens. Entre els motius decoratius, com la rocalla i les flors, hi trobem una gran varietat. La rocalla adquireix multitud de gestos a partir de la combinació de diversos motlles buscant una harmoniosa asimetria que creï moviment. A les flors observem una gran varietat de tipologies (roses, clavells, margarides, tulipes...) i colors, generalment formant grups, que mai es repeteixen. Per a la representació d'alguns nens i angelets, tot i haver-se utilitzat el mateix model, s'han canviat certs gestos en braços i/o cames o el pentinat de flors del cabell. Els models s'obtenien mitjançant la tècnica tradicional de motlle perdut.

Totes les figures dels apòstols i les escenes de la cúpula es van realitzar en modelat directe. A la mostra analitzada químicament recollida de la draperia de Sant Agustí, observem clarament com la superfície de la guixeria presenta una forta impregnació de cola. Aquesta dada denota que les grans figures van ser modelades individualment, sense motlles, ja que aquesta impregnació de cola era usada com a retardant de l'eixugat per poder treballar sobre la superfície de guix durant més temps.⁶

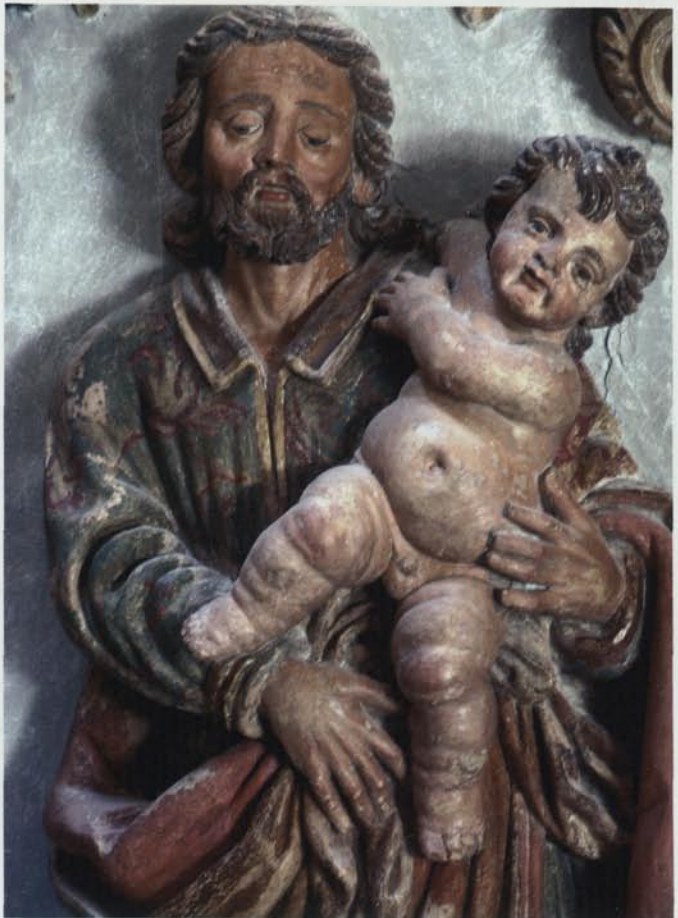
11. Sant Josep amb el nen després de l'eliminació del blanquejat. S'observa la diferenciació entre les anomenades "carnes hermosas" i "menos hermosas" (Fotografia: Sandra Padrós Leiras).

Tractadistes espanyols del segle d'or com Francisco Pacheco es dedicaren a explicar la manera de realitzar les carnacions, distingint entre les *carnes hermosas* (les de pell blanca i rosada, pròpia de dones i nens, com és el cas de la mostra analitzada) i *menos hermosas* (les pells més fosques). Les *carnes hermosas* s'aconsella realitzar-les bàsicament, i com hem confirmat en les anàlisis, amb blanc de plom i vermelló, i per les més fosques s'afegiria mangra, ocre i terres verdes.

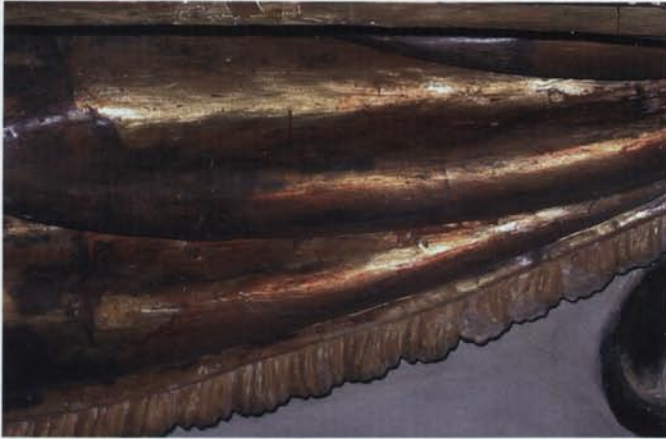
12. Cortinatges de color carmesí aconseguits a partir d'una làmina de plata i una veladura de laca vermella
(Fotografia: Sandra Padrós Leiras).

També trobem grans zones argentades en els cortinatges, buscant efectes tornassolats a les teles. L'artesà aconseguí això mitjançant tècniques de llustrat amb les quals li sumaria diverses tonalitats a la plata. En aquest cas tenim dues tonalitats de cortinatge: unes carmesines i les altres verdes. Les carmesines s'aconseguien amb una base de bol vermell amb cola animal, la làmina de pa de plata i una veladura que deixava relluir la plata subjacent realitzada a partir de laca roja, terra roja i marró orgànic (probablement zones de laca roja degradades) aglutinats amb ou. Per finalitzar, una fina capa de vernís de resina de sandàraca per protegir la plata de la corrosió. Tot i que hi ha zones dels cortinatges que ens permeten veure l'aparença originària, en general la plata oxidada i la laca roja degradada ens impedeixen veure l'espectacularitat dels matisos i lluminositat que tindrien aquests cortinatges en origen.⁸ Els cortinatges verds s'aconseguien a partir també d'una base de bol vermell i pa de plata

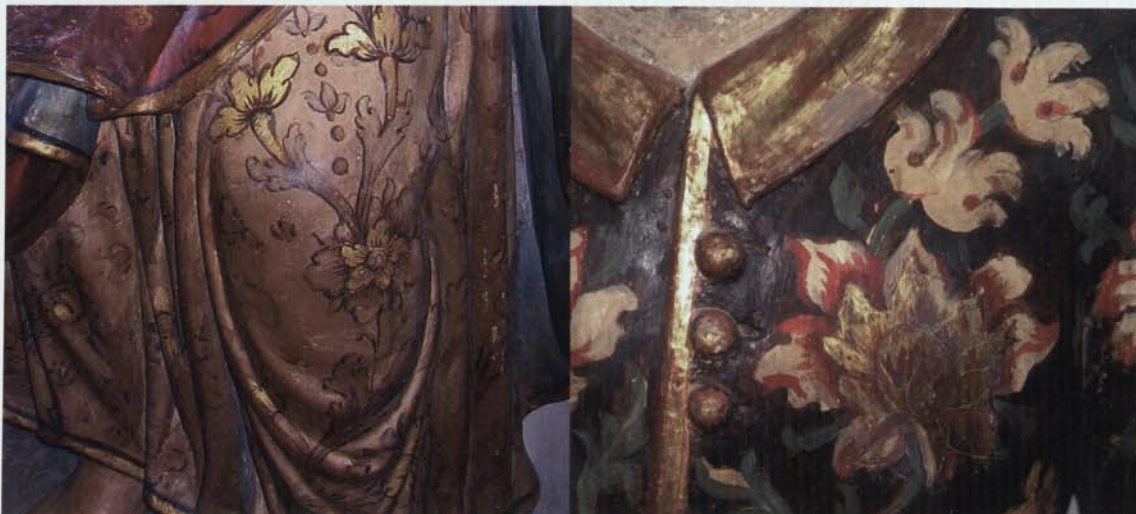
13. Diferent tractament de les flors estofades a la part superior de la capella
(Fotografia: Sandra Padrós Leiras).

La mida i característiques de les decoracions estofades de les vestimentes, en aquest cas flors, anava en funció de l'alçada a la qual es trobaven situades. Per tant, les flors estofades a les

vestidures de les parts superiors són més grans, amb colors molt més contrastats i major complexitat de formes en comparació amb les dels apòstols de la part inferior on les flors estofades són molt més senzilles i més petites.

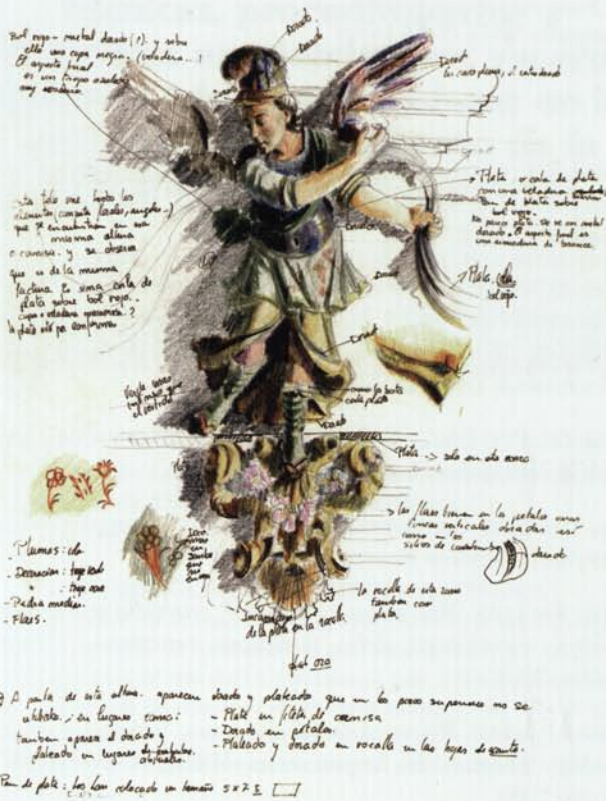
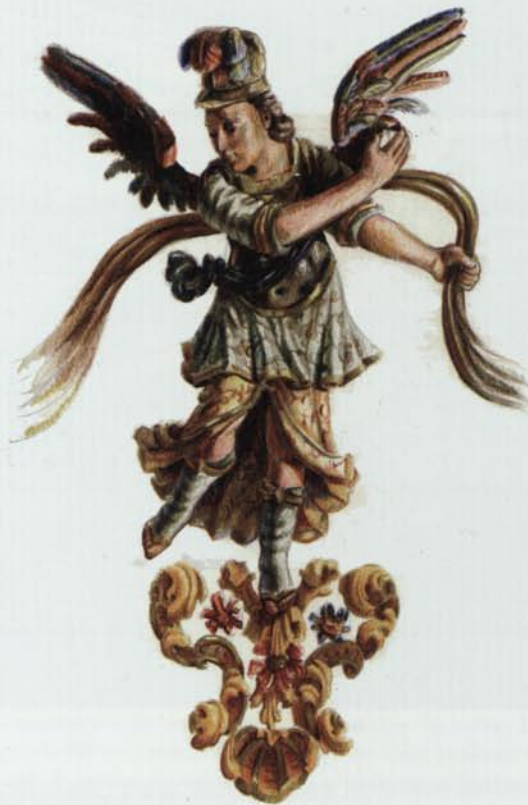
14-15. Esbós d'un àngel del nivell de les cornises acompanyat d'observacions sobre tècniques i procediments emprats pels artesans, i recreació de l'estat originari de la policromia i el treball sobre fulles metàl·liques (Il·lustracions extretes del llibre R. FERNÁNDEZ GRACIA, F.J. ROLDÁN MARRODÁN, La Capilla del Espíritu Santo de la catedral de Tudela. Pamplona: Gobierno de Navarra, 2006).

Per recrear tota aquesta complexitat de colres i treballs amb fulles metàl·liques, actualment molt degradats, el treball de restauració es va acompanyar d'unes il·lustracions a color on es recreava l'aspecte original que tindria cadascuna de les imatges de la capella en el moment de la seva realització, abans que els processos de deteriorament comencessin a actuar.⁹

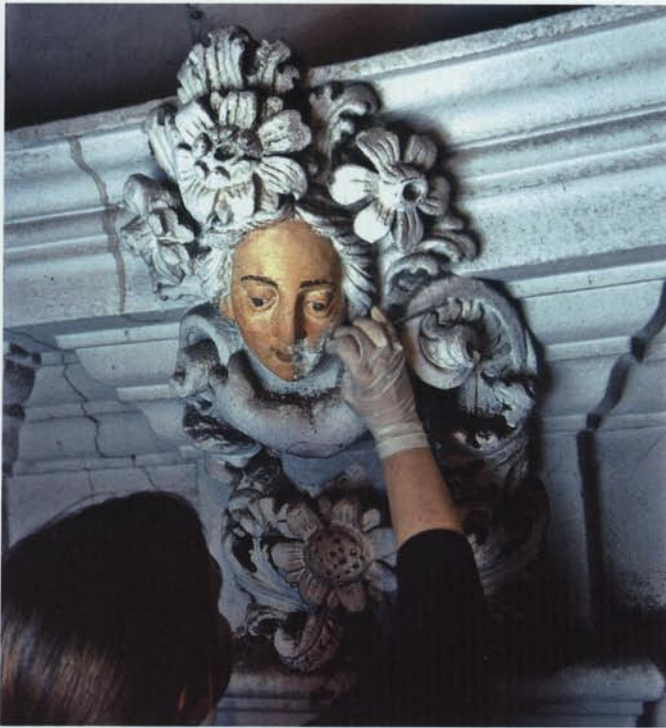
16. Procés d'eliminació del blanquejat
(Fotografia: Sandra Padrós Leiras).

El blanquejat que recobria la capella abans de la intervenció, constava de fins a quatre capes diferents.¹¹ La capa inferior era la més gruixuda (200-300 µ) i els seus principals components eren el guix i l'anhidrita acompanyats de calcita, minerals argilosos amb òxid de ferro, quars i oxalat de calci, juntament amb una traça de negre carbó. Les dues capes superiors tenien un gruix de 100 i 60 µ, respectivament. Ambdues posseïen una composició similar, eren blanques i contenien una mescla de

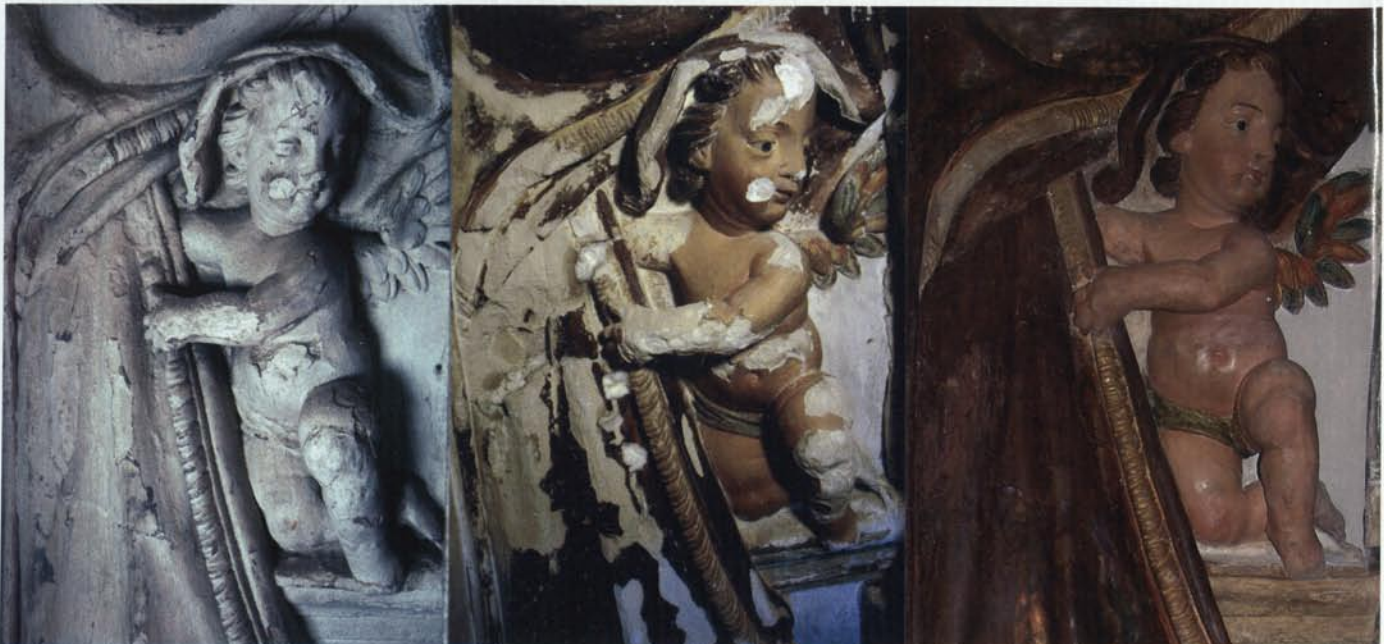
17. Àngel amb cortinatge abans del procés de restauració, després de l'eliminació del blanquejat i després de la restauració
(Fotografia: Sandra Padrós Leiras).
