Examen organolèptic i procés de conservació i restauració

El fet de tractar-se d'una pintura al tremp sobre tela, pintada per ambdues cares, i el mal estat de conservació en què es trobava a causa de les deficientes condicions d'emmagatzematge, va plantejar un procés d'intervenció singular, complex i delicat que va obligar a buscar alternatives als processos habituals de restauració de pintura sobre tela. En aquest article s'expliquen els processos realitzats i els resultats obtinguts, junt amb els criteris seguits en el desenvolupament del procés de restauració.

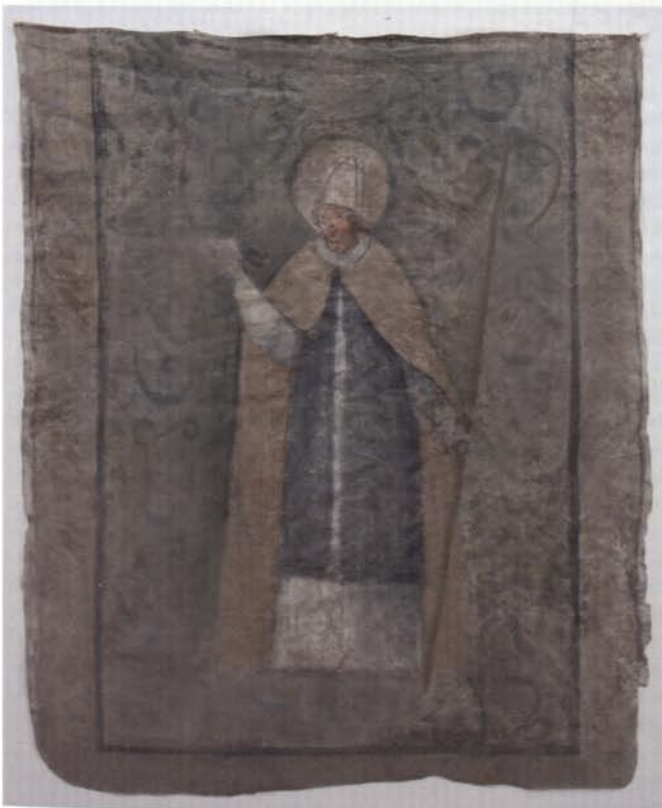
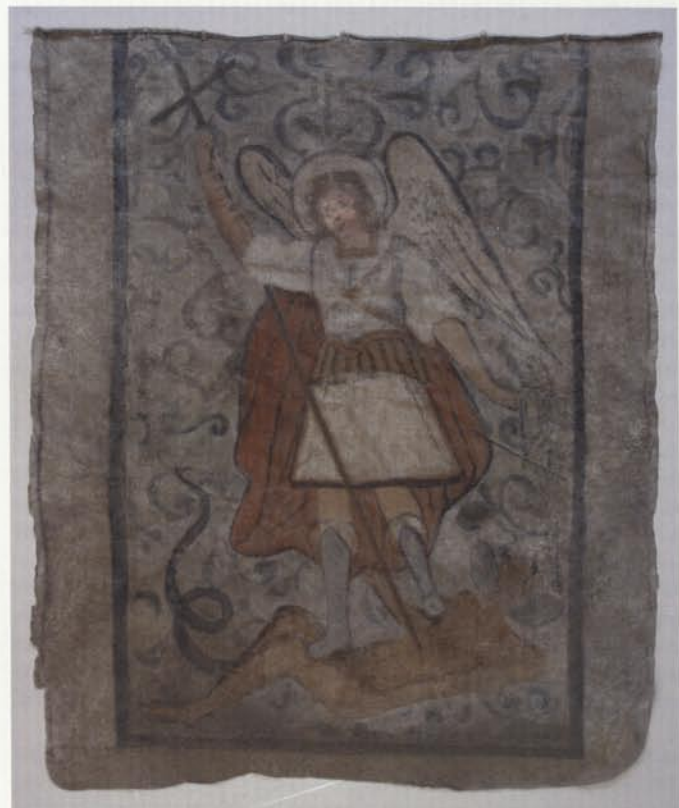
29 i 30. Simulació virtual de les reintegracions cromàtiques de la cara A i de la cara B, realitzades amb el programa informàtic de tractament d'imatges Adobe Photoshop CS 8.0
(Autors: Ana Guillén i Neus Casal).
