# Restauració d'una pintura sobre tela del monestir de Sant Benet de Montserrat

## **Restoration of a canvas painting from the monastery of Sant Benet de Montserrat**

Aquest article resumeix la intervenció en una pintura sobre tela amb marc, procedent del monestir de Sant Benet de Montserrat,<sup>1</sup> que es va dur a terme durant el curs 2007-2008 al taller de segon curs de restauració de pintura de l'ESCRBCC, sota la supervisió de la professora Lúdia Balust.

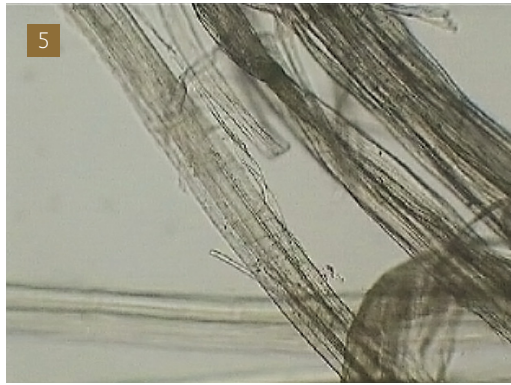
Imatge microscòpica de l'ordit d'una fibra de jute (Fotografia: Rosa Rocabayera).

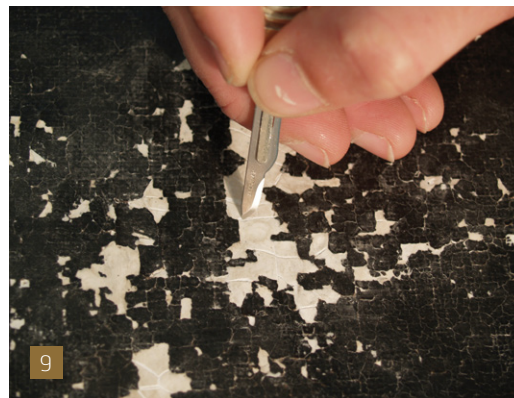
Detall del procés d'estructuració (Fotografia: Pau Claramonte / Rosa Martínez).

Com que les pèrdues pictòriques afectaven gairebé només a zones del fons i del vestit, i no a zones compromeses de la imatge, es va decidir seguir el criteri d'imitació de la textura original del quadre en la superfície de l'estuc, i per tant es va considerar necessari fer l'estructuració<sup>18</sup> d'algunes zones estucades, ja que contrastaven fortament amb les clivelles i cassoletes de l'original i haurien alterat la lectura global de l'obra. Es va realitzar amb dos mètodes diferents: per incisió amb l'ajuda de bisturí per a imitar les clivelles i cassoletes, i amb pinzell, aplicant estuc líquid per a imitar les textures i relleus de la pinzellada original.<sup>9</sup>

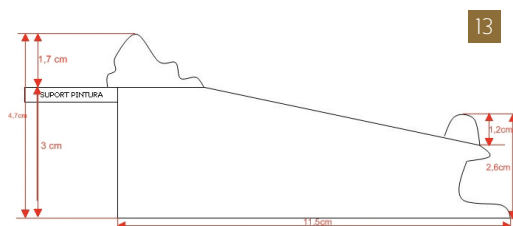
Dibuix del perfil del marc (Autor: Pau Claramonte).
