# Examen organolèptic i procés de conservació i restauració

*Al següent article es realitza una descripció de l'estat de conservació que presentava l'obra abans de ser sotmesa a cap intervenció. S'expliquen, a més, els processos de restauració realitzats que, a causa de les importants degradacions que patia la peça, han estat en ocasions singulars i poc habituals, la qual cosa ha permès aprofundir en l'estudi d'alguns d'aquests tractaments.*

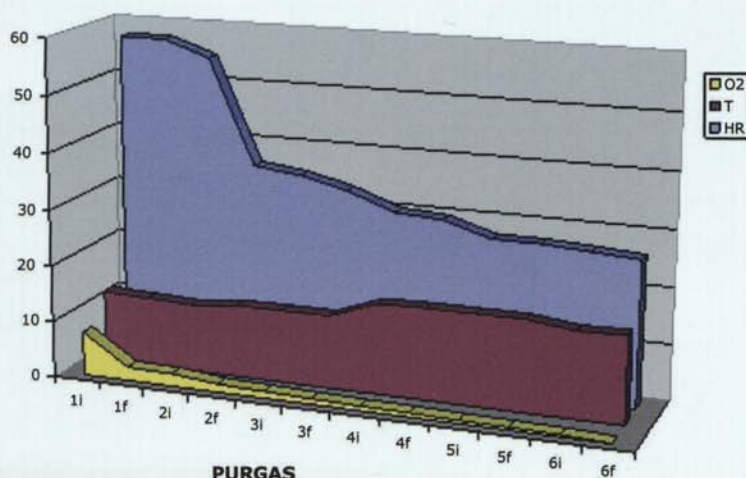
14. Gràfic dels valors d'oxigen, humitat relativa i temperatura obtinguts durant el tractament d'anòxia (Autora: Anahí Meyer).

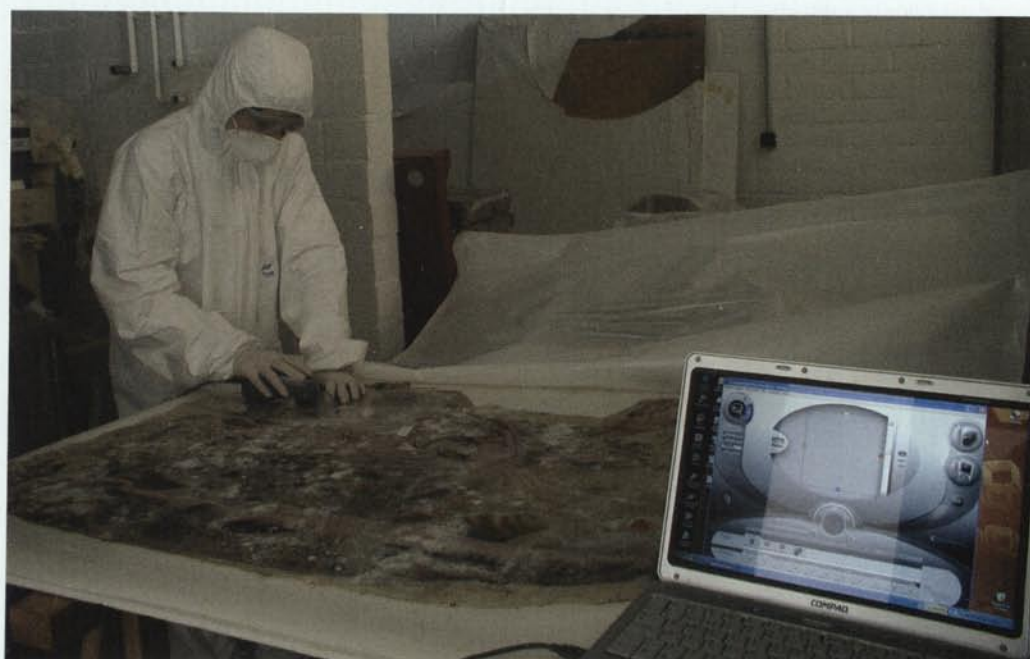
15. Mesures de color amb espectrofotòmetre (Fotografia: Lúdia Balust).

Mostra	ABANS			DESPRÉS			_E
	L1	a1	b1	L2	a2	b2	
1	67,9	7,7	15,3	68,8	7,2	16,6	<b>1,66</b>
2	69,2	6,7	15,7	68,0	6,8	15,7	<b>1,20</b>
3	74,1	1,7	11,2	72,2	1,7	10,0	<b>2,25</b>
4	62,6	1,2	5,9	63,4	1,2	5,4	<b>0,94</b>
5	47,4	11,1	13,8	50,6	10,0	12,5	<b>3,62</b>
6	76,3	1,5	7,8	74,9	2,5	8,5	<b>1,86</b>
7	64,0	7,7	30,3	65,8	7,8	32,4	<b>2,77</b>
8	59,8	19,5	16,5	61,0	17,9	16,3	<b>2,01</b>
9	31,4	8,9	9,1	31,9	8,6	8,5	<b>0,84</b>
10	56,1	3,8	15,8	57,0	3,5	14,5	<b>1,61</b>
11	40,4	4,9	17,0	40,6	4,6	15,7	<b>1,35</b>
12	61,1	9,9	3,9	63,4	9,4	4,0	<b>2,36</b>
13	30,5	4,3	3,2	32,8	3,7	3,0	<b>2,39</b>
14	74,8	0,5	18,5	77,2	0,5	17,8	<b>2,50</b>
15	57,1	13,4	17,4	58,8	11,3	16,1	<b>3,00</b>
16	67,8	3,2	16,4	67,5	3,5	15,6	<b>0,91</b>
17	72,5	3,4	14,6	74,4	2,9	11,9	<b>3,34</b>
18	46,2	6,4	20,1	47,4	6,0	18,9	<b>1,74</b>
19	63,0	9,1	5,8	64,2	8,4	5,4	<b>1,45</b>
20	47,7	12,4	7,5	47,5	12,3	8,7	<b>1,22</b>
