El retaule de sant Miquel de la Mesquita-Catedral de Còrdova. Exemple pràctic de restauració¹

En aquest article s'explica l'examen organolèptic i el procés de restauració portat a terme en el retaule de sant Miquel ubicat a la Mesquita-Catedral de Còrdova i realitzat per Juan Pompeyo l'any 1733. En tractar-se d'una obra composta per una estructura de fusta i una pintura sobre tela, s'analitza la intervenció independent d'ambdues parts, però tenint en compte que pertanyen a un mateix conjunt.

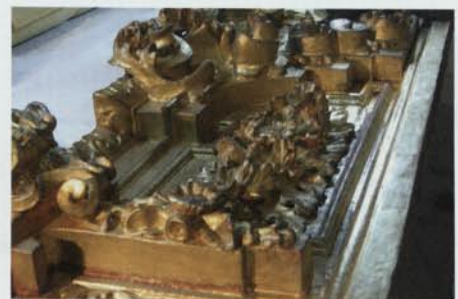
4. Detall de la predel·la durant el procés de reintegració cromàtica del daurat (Fotografia cedida per Anbar 2002, S.L.).
